## Audi A4, A6, A8 i Q7 – kod błędu P3134 i świeci się lampka kontrolna silnika

### Kod błędu P3134 „Kłapa kolektora ssącego powietrza 1” w Audi A4, A6, A8 i Q7

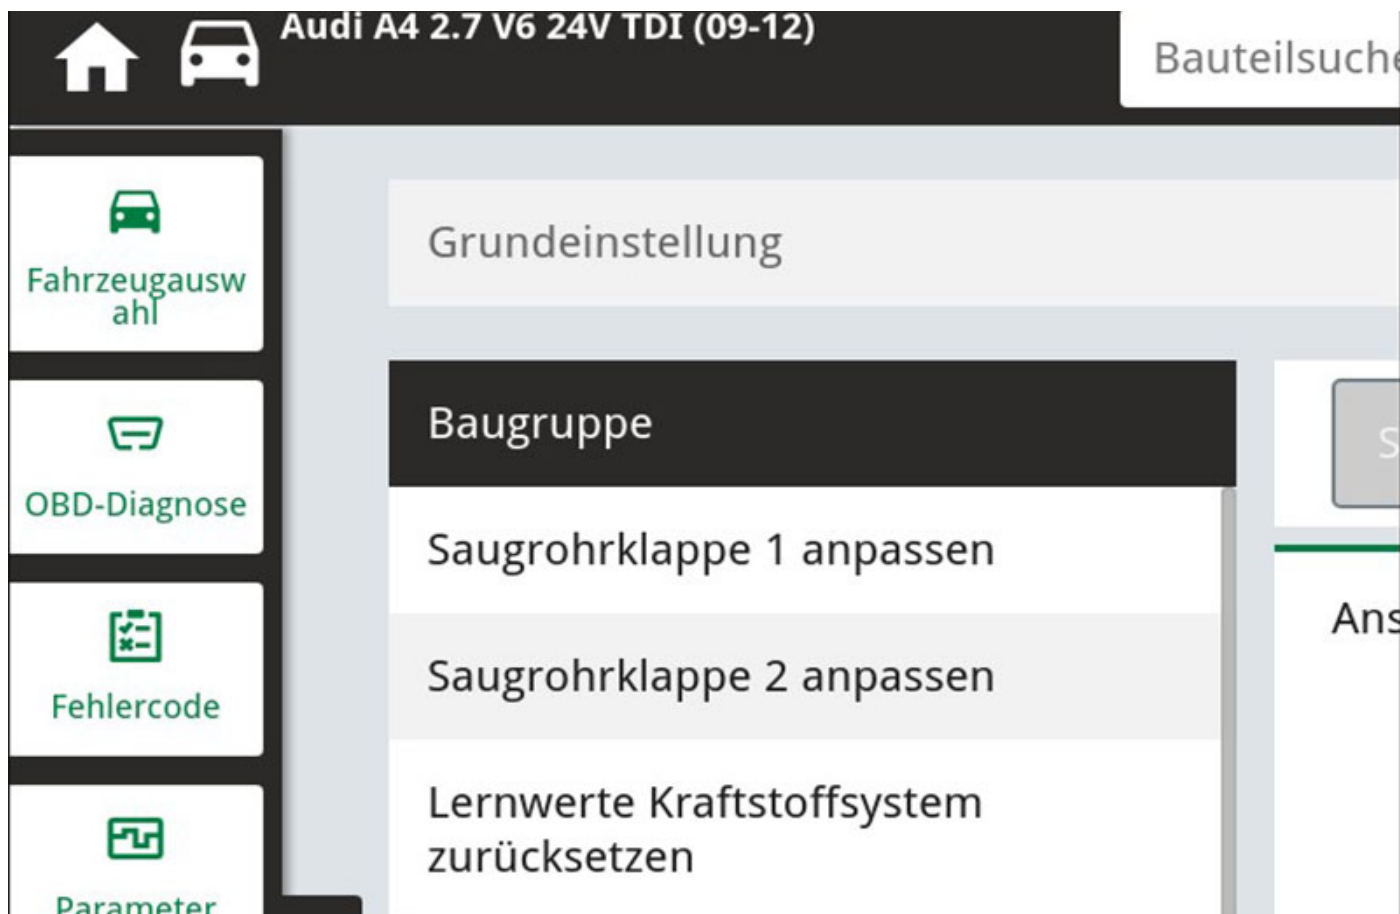
Wskazówka dotycząca naprawy:shy /> Po wymianie nowa kłapa kolektora ssącego musi zostać skalibrowana w sterowniku za pomocą urządzenia diagnostycznego. W urządzeniu mega macs odbywa się to w punkcie menu „Ustawienia podstawowe”, jak pokazano na przykładowej ilustracji.

menu mega punkt menu „Ustawienia podstawowe”
