# Audi Q5 - Hałas przewodu klimatyzacji | HELLA

## Hałas przewodu klimatyzacji

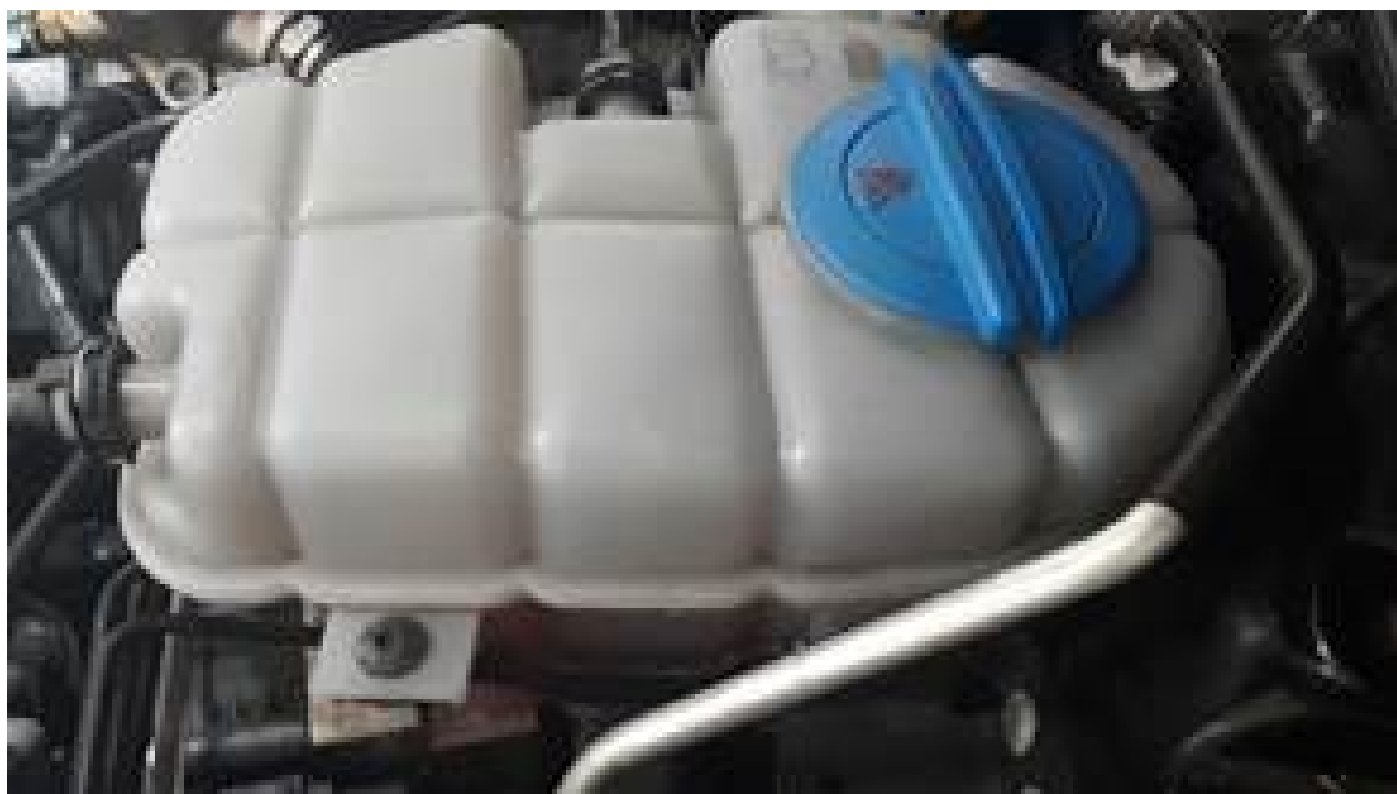
W podanych wyżej pojazdach, w komorze silnika mogą występować odgłosy stukotania. W tym przypadku należy zwrócić szczególną uwagę na sztywne przewody klimatyzacji.

Istnieje możliwość, że hałas jest spowodowany zbyt małą odległością przewodu czynnika chłodniczego od zbiornika wyrównawczego płynu chłodzącego.

Rozwiązaniem problemu może być zamontowanie zmodyfikowanego przewodu czynnika chłodniczego lub/i poprawne ułożenie przewodu.
