# Audi TT - Kondensacja w reflektorze | HELLA

Audi TT

Rok produkcji: 2006 - 2014

## Kondensacja w reflektorze

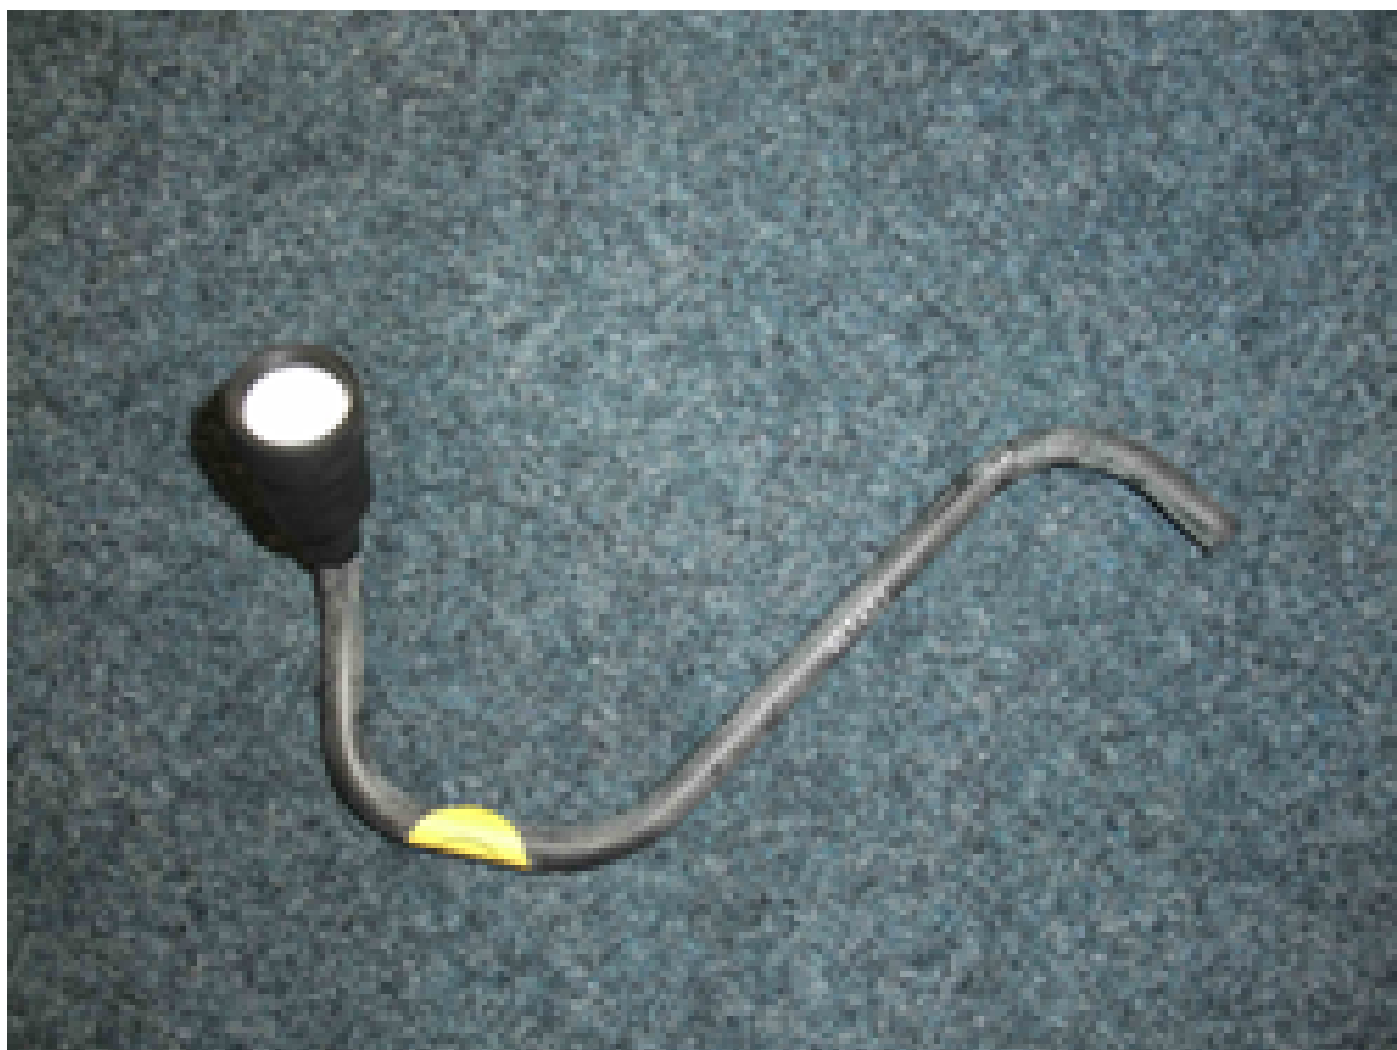
Rys.1

Jeżeli okaże się, że wyżej wymienione pojazdy mają silne nagromadzenie wody kondensacyjnej w reflektorach, może to być spowodowane przedostawaniem się wody przez wąż wentylacyjny.

Producent pojazdu oferuje w tym celu zmodyfikowany przewód giętki (rys.1/ rys.2), który ma na celu zmniejszenie wysokiego poziomu kondensacji. Ponadto, jego kształt określa już wcześniej pozycję montażową.

Nr katalogowy przewodu wentylacyjnego

lewy: 8J0 941 717 B

prawy: 8J0 941 718
