BMW 4er Coupe - Fahrertür lässt sich von außen nicht öffnen Türaußengriff ohne Funktion | HELLA

4er Coupe

Typ: F82

Fahrertür lässt sich von außen nicht öffnen Türaußengriff ohne Funktion

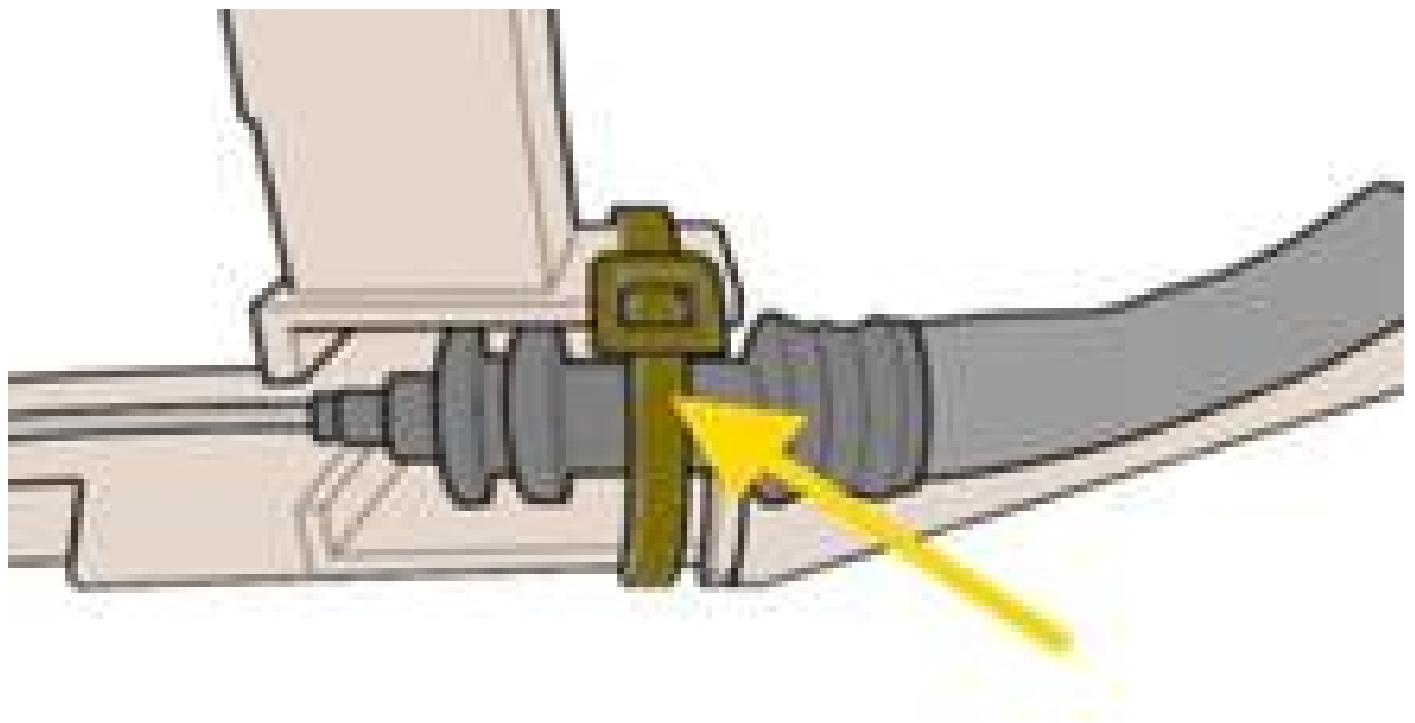
In diesem Fall hat sich der Entriegelungsseilzug aus seiner Einbaulage gelöst.

Den Entriegelungsseilzug wieder in die korrekte Einbaulage einsetzen und mit einem Kabelbinder fixieren. (siehe Foto)

Zunächst die Türverkleidung (Fahrertürseitig) nach Fahrzeugherrsteller-Angaben demontieren.

Die gesamte Entriegelungsmechanik visuell prüfen und ggf. instand setzen.

Die Türverkleidung in umgekehrter Reihenfolge zur Demontage wieder montieren.

Im Anschluss sollte eine Funktionsprüfung der Reparaturmaßnahme erfolgen.
