## BMW – odgłosy dochodzące z przedniej części nadwozia podczas jazdy po nierównościach

| Model pojazdu | 520 d G31 |

### Odgłosy w okolicy przedniej osi

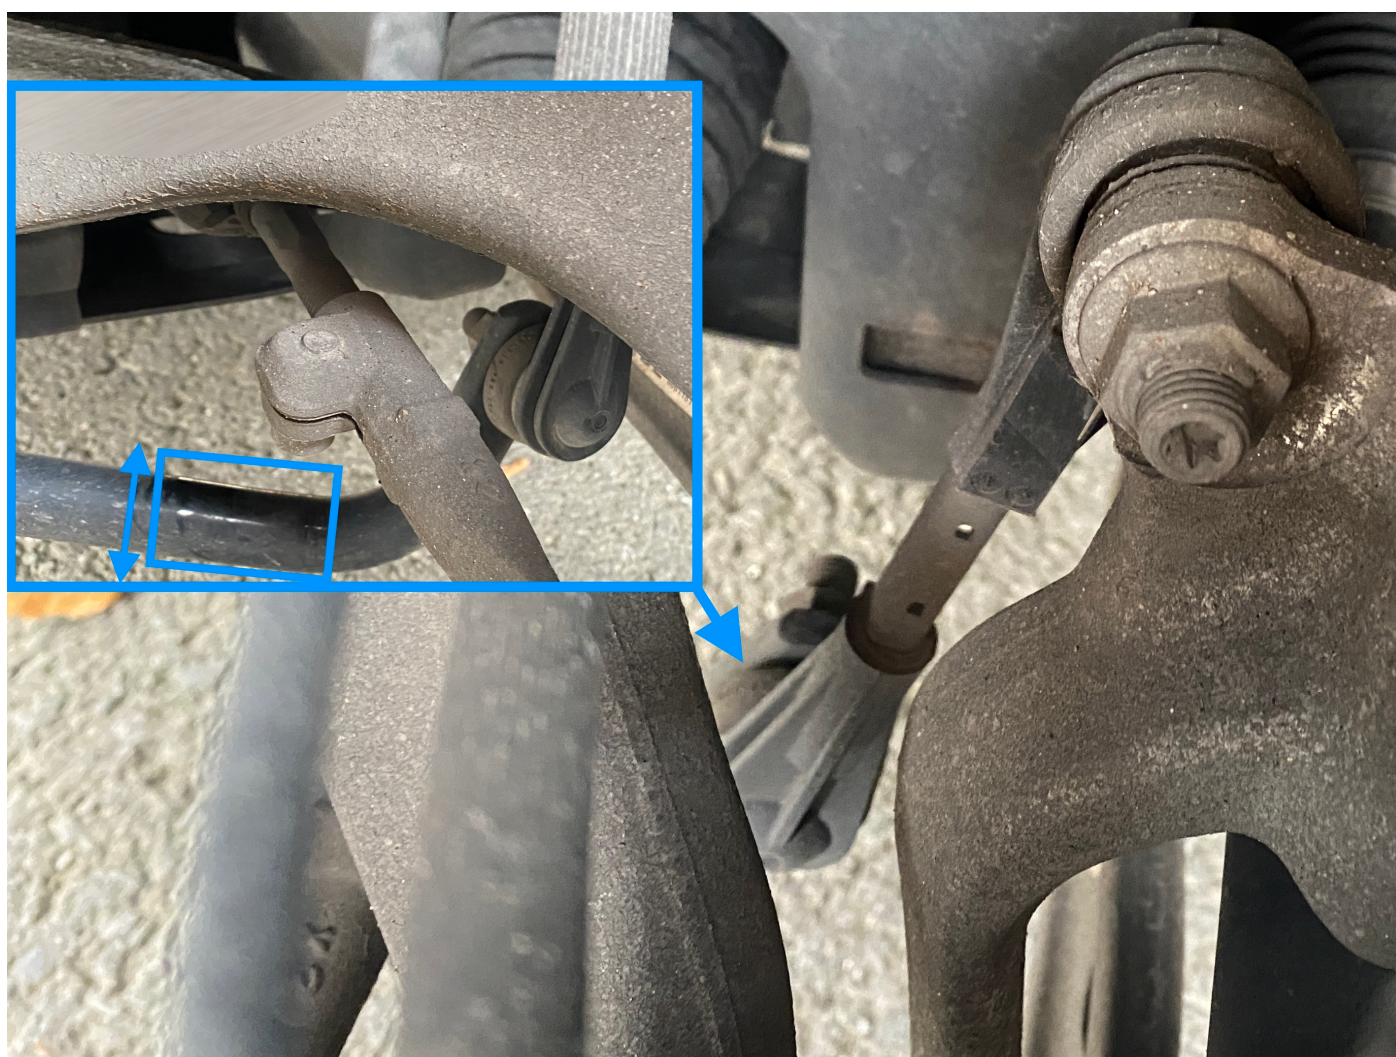
W celu diagnostyki należy podnieść pojazd na podnośniku tak, aby całkowicie odciążyć przedni oś. Następnie sprawdzić czujnik stabilizatora w stanie zamontowanym. W tym celu chwycić za zaznaczony obszar bezpośrednio przy stabilizatorze i poruszać nim, naciskając w górę i w dół (patrz zdjęcie 1). Jeśli w tym momencie będzie wyczuwalny lub będzie słychać ten dźwięk, oznacza to zużycie czujnika stabilizatora. Kontrolę należy przeprowadzić po obu stronach, ponieważ oba drżaki stabilizatora mogą powodować podobne objawy.

Jeśli w trakcie diagnostyki stwierdzono nadmierny luz lub wyraźne odgięsy, należy wymienić czujnik stabilizatora. Po wymianie wszystkie punkty mocowania dokręcić zgodnie z instrukcją producenta z zalecanym momentem dokręcenia. Na koniec należy sprawdzić podczas jazdy próbnej, czy problem odgięsami został usunięty.
