# Citroen C4 Picasso - Uruchomienie silnika jest niemożliwe | HELLA

Citroen

Od roku budowy 2006

Uruchomienie silnika jest niemożliwe

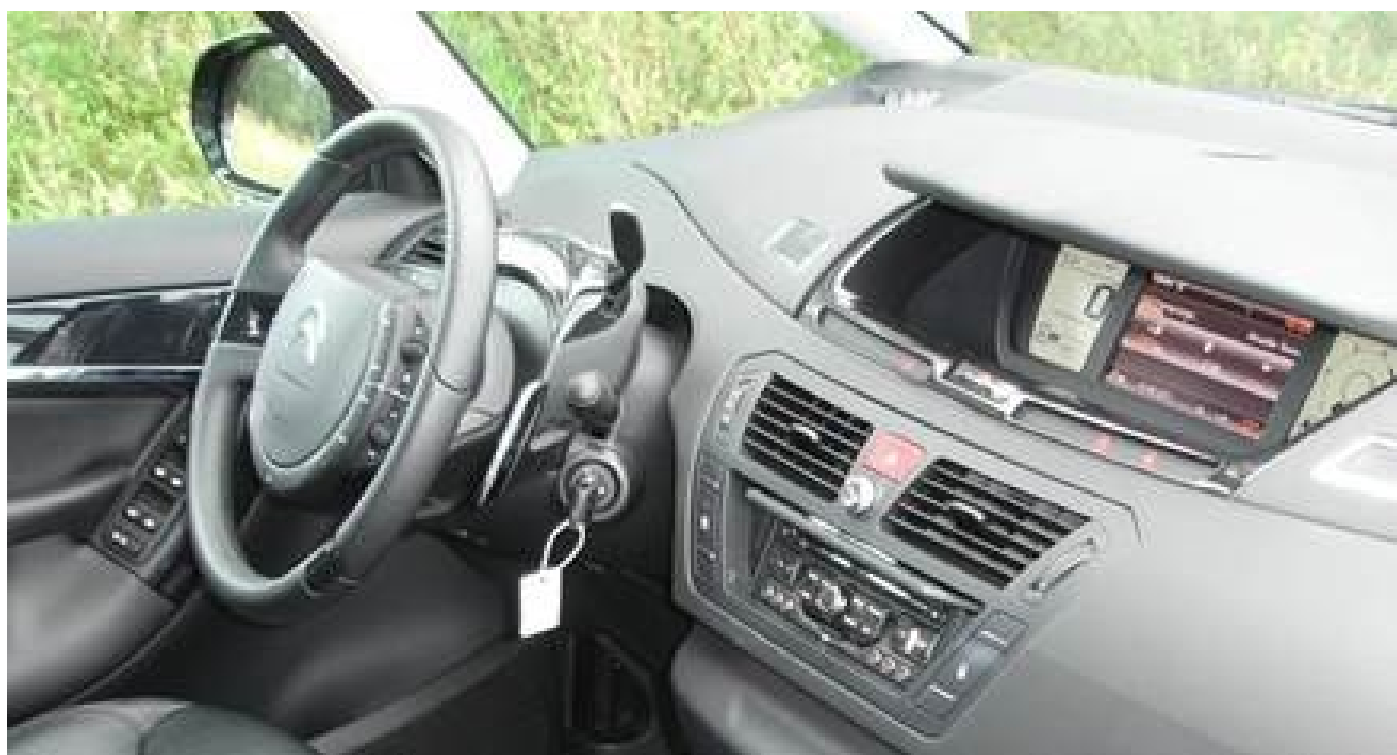
Rys. 1

Jeżeli klient zgłosi opisany błąd, przyczyną może być wadliwe połączenie wtykowe. Ze względu na nieprawidłowy styk na wyświetlaczu w kokpicie jest wskazywany bieg „A1”, mimo że dźwignia zmiany biegów znajduje się w położeniu neutralnym. To uniemożliwia rozruch silnika. Ponadto mogą zostać zarejestrowane kody błędów dotyczące skrzyni biegów. W takim przypadku należy sprawdzić, czy styk między przełącznikiem biegów a wtyczką wielokrotną jest prawidłowy, patrz rys. 1 i 2. Jeżeli jedna z wtyczek się poluzowała, należy na stałe przywrócić stabilne osadzenie.
