## Fiat Punto 199 Ubytki płynu chłodzącego

### Fiat Punto ma ubytki płynu chłodzącego

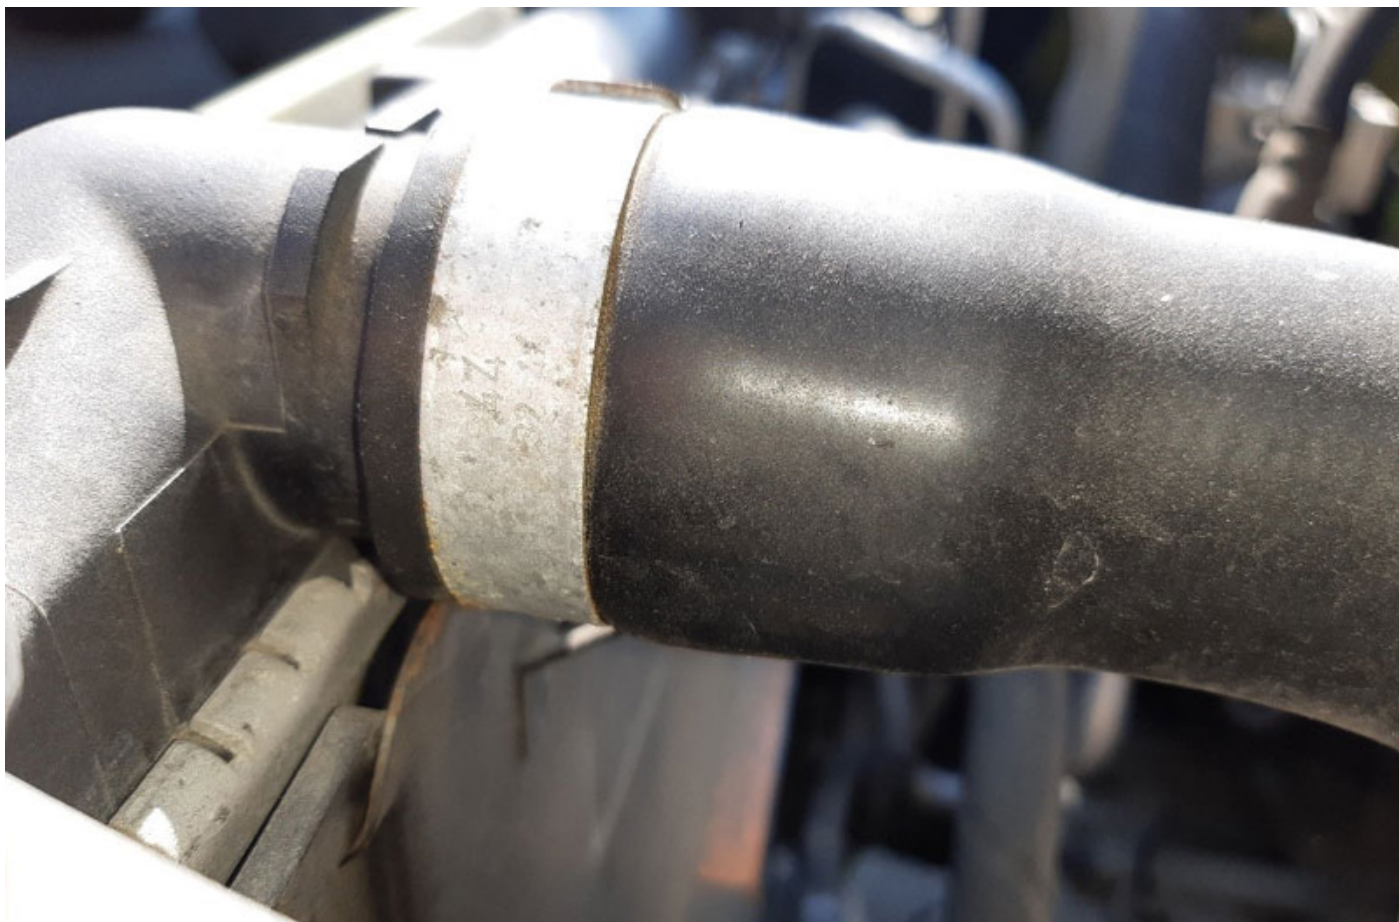
W przypadku utraty płynu chłodzącego w powyższych pojazdach należy zwrócić szczególną uwagę na górny wąż płynu chłodzącego przy chłodnicy.

Wąż płynu chłodzącego przy chłodnicy

W przypadku stwierdzenia nieszczelności w tym miejscu, wąż można wymienić na zmodyfikowaną wersję (55703225).

Po naprawie układ chłodzenia musi być [napełniony](#) , [odpowietrzony](#) i sprawdzony pod kątem szczelności.
