# Lexus GS300/GS350 - Odpływ kondensatu | HELLA

GS300/GS350

Rok produkcji: 2006 - 2007

## Odpływ kondensatu

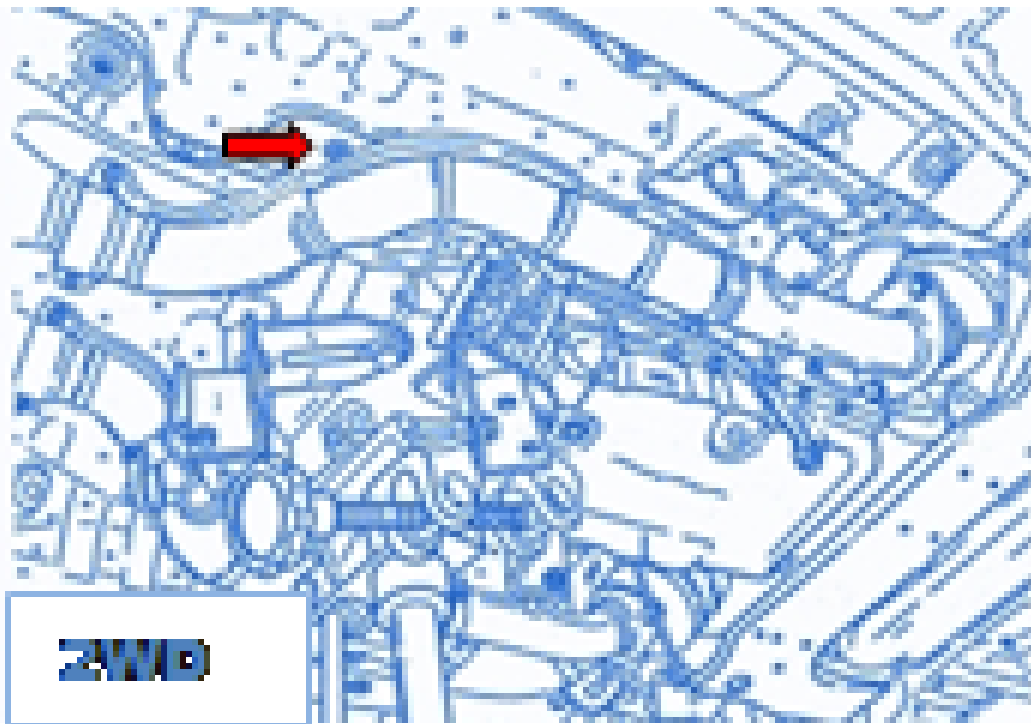
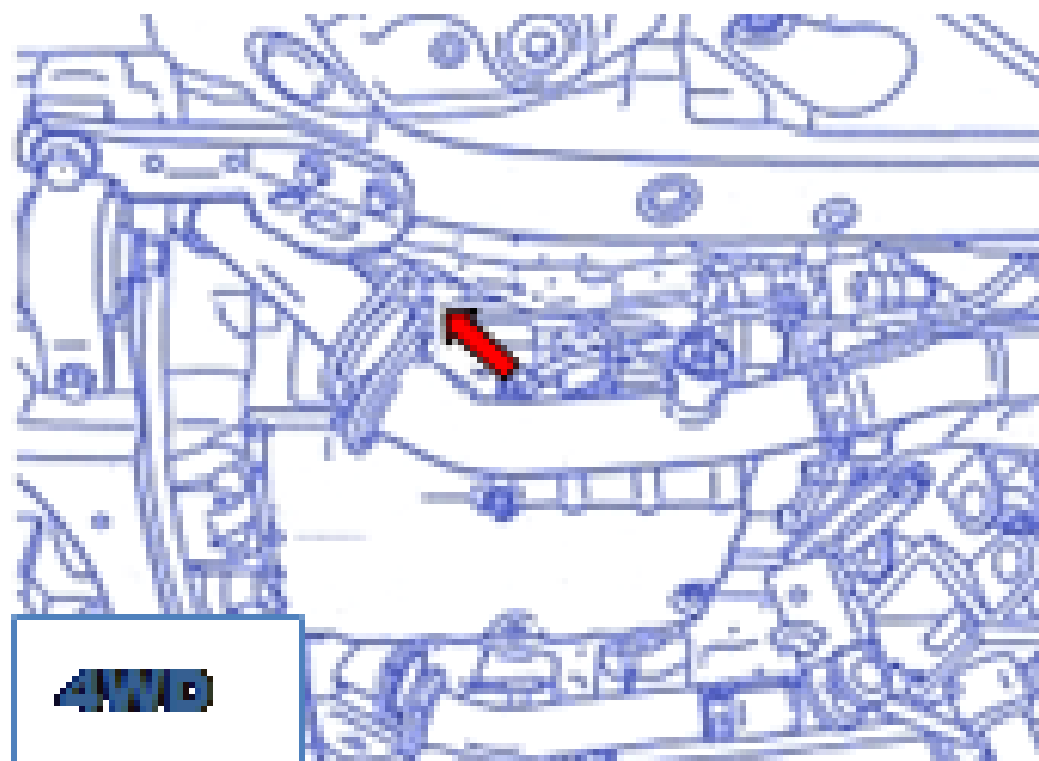
W przypadku ww. pojazdów zatkany odpływ kondensatu z klimatyzacji może powodować dostawanie się wody do wnętrza.

Jeżeli do wnętrza pojazdu (dywaniki) dostaje się znaczna ilość wody, przyczyną może być zatkany odpływ kondensatu.

Odpływ kondensatu jest teraz widoczny od strony skrzyni biegów pod podwoziem pojazdu powyżej skrzyni biegów (rysunki).

- Podnieść pojazd przy użyciu podnośnika
- Odpiąć kabel elektryczny czujnika O2
- Odkręcić rurę wydechową i podeprzeć ją
- Wymontować uchwyt skrzyni biegów i podeprzeć skrzynię biegów
- Wymontować przedni wał napędowy (tylko napęd na wszystkie koła)
- Opuścić skrzynię biegów o kilka centymetrów
- W razie potrzeby zdemontować dźwignię zmiany biegów

Można teraz albo wyczyścić tuleję odpływu kondensatu długim, tępo zakończonym przedmiotem, albo wymienić ją na inny wariant tulei. Dalsze informacje można uzyskać w autoryzowanej stacji obsługi.
