# Lexus IS250/IS350 - Kondensat we wnętrzu | HELLA

Lexus

IS250/IS350

## Kondensat we wnętrzu

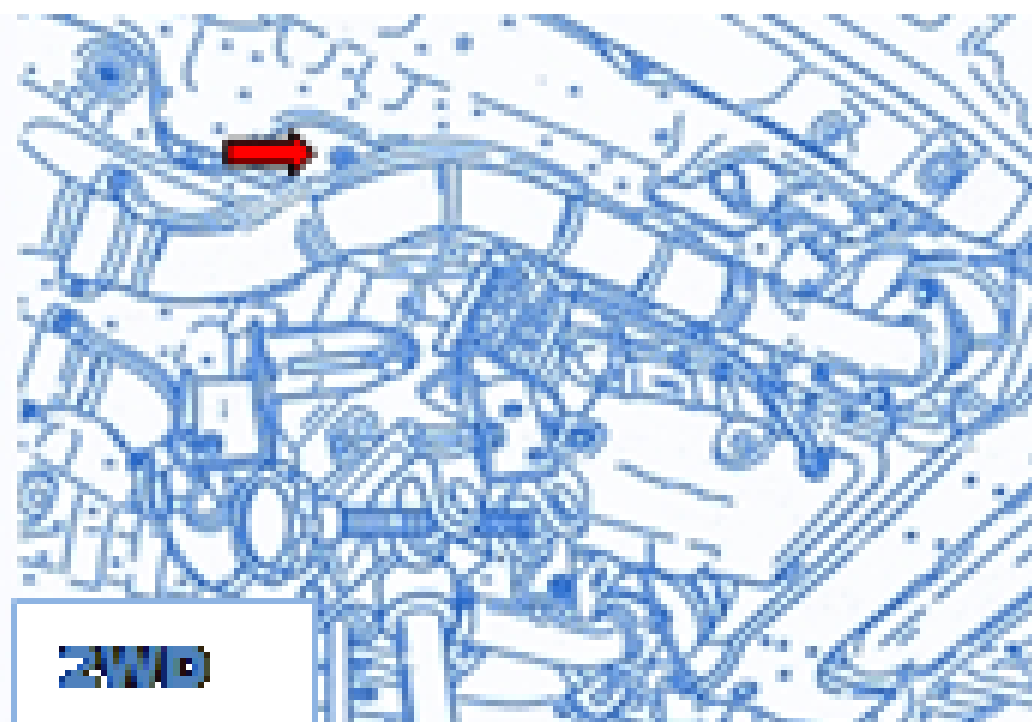
Odpływ kondensatu jest teraz widoczny od strony skrzyni biegów pod podwoziem pojazdu powyżej skrzyni biegów (rysunki).

Można teraz albo wyczyścić tuleję odpływu kondensatu długim, tępo zakończonym przedmiotem, albo wymienić ją na inny wariant tulei. Dalsze informacje można uzyskać w autoryzowanej stacji obsługi.
