# Opel Ampera - Dodatkowy silnik spalinowy uruchamia się przy rozładowanym akumulatorze (niebezpieczeństwo zatrucia) | HELLA

Opel

Ampera

Dodatkowy silnik spalinowy uruchamia się przy rozładowanym akumulatorze (niebezpieczeństwo zatrucia)

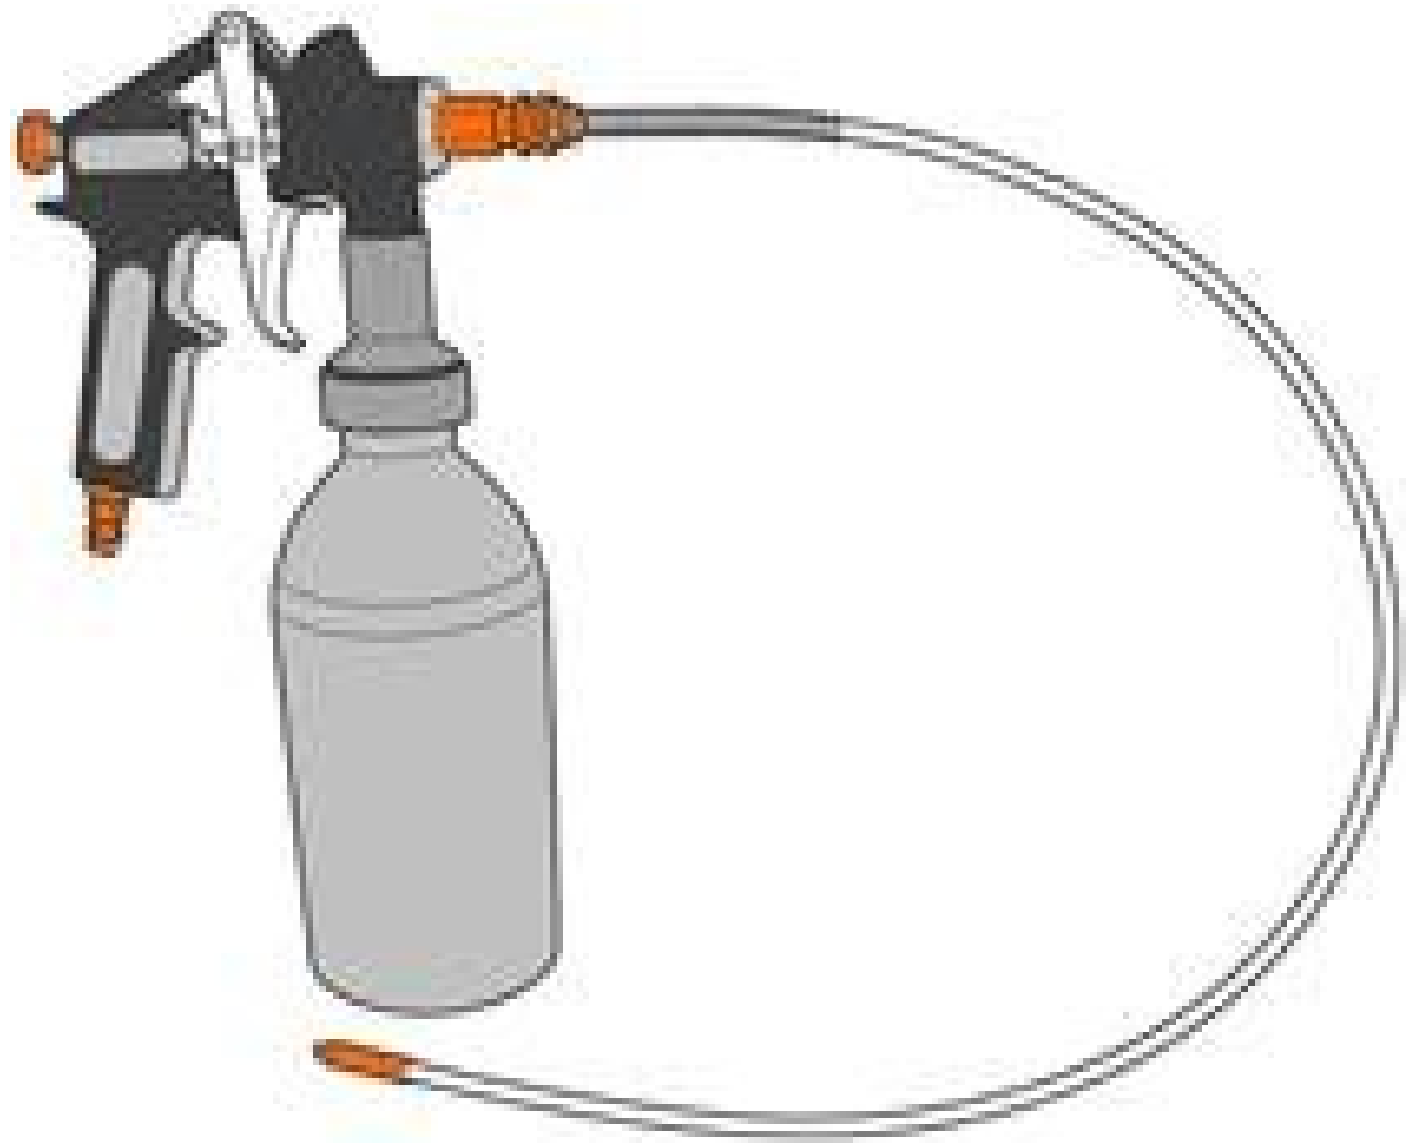
Bild 1

- Ein Spülgerät (Bild 1)
