# Opel Astra J GTC - Odgłosy w strefie podsufitki | HELLA

Astra J GTC

## Odgłosy w strefie podsufitki

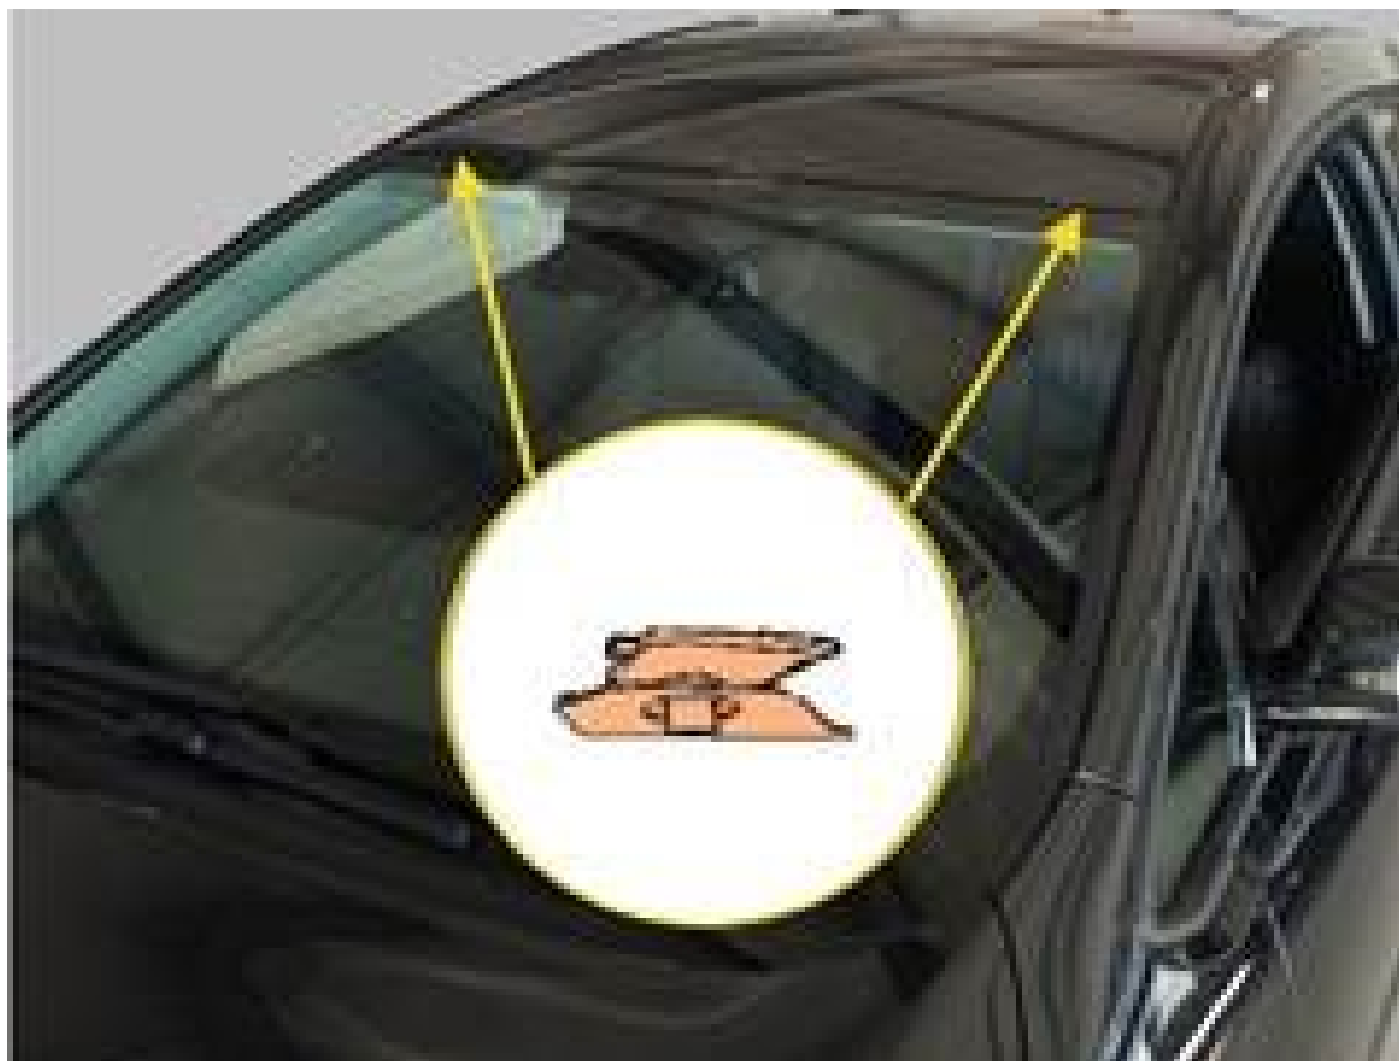
Rysunek 1

Przyczyną powstawania tych odgłosów mogą być zatrzaski użyte jako pomocnicze elementy montażowe panoramicznej szyby przedniej (rysunek 1).

Zatrzaski te mogą się otwierać pod wpływem ciepła, np. nasłonecznienia.

- Wymontować podsufitkę zgodnie z opisem zawartym w instrukcji naprawczej producenta pojazdu.
  - Ostrożnie otworzyć zatrzaski (rysunek 2, pozycja 1) przy użyciu plastikowego klina (rysunek 2, pozycja 2) i wyjąć je.
- u>Uwaga, nie używać ostrych narzędzi!/u>
- W razie potrzeby można odgiąć zaczepy mocujące (rysunek 2, pozycja 3) w dół.
  - Zamontować podsufitkę zgodnie z opisem zawartym w instrukcji naprawczej producenta pojazdu.
