# Opel Corsa-D - Przednie klocki hamulcowe | HELLA

Opel

Corsa-D

Przednie klocki hamulcowe

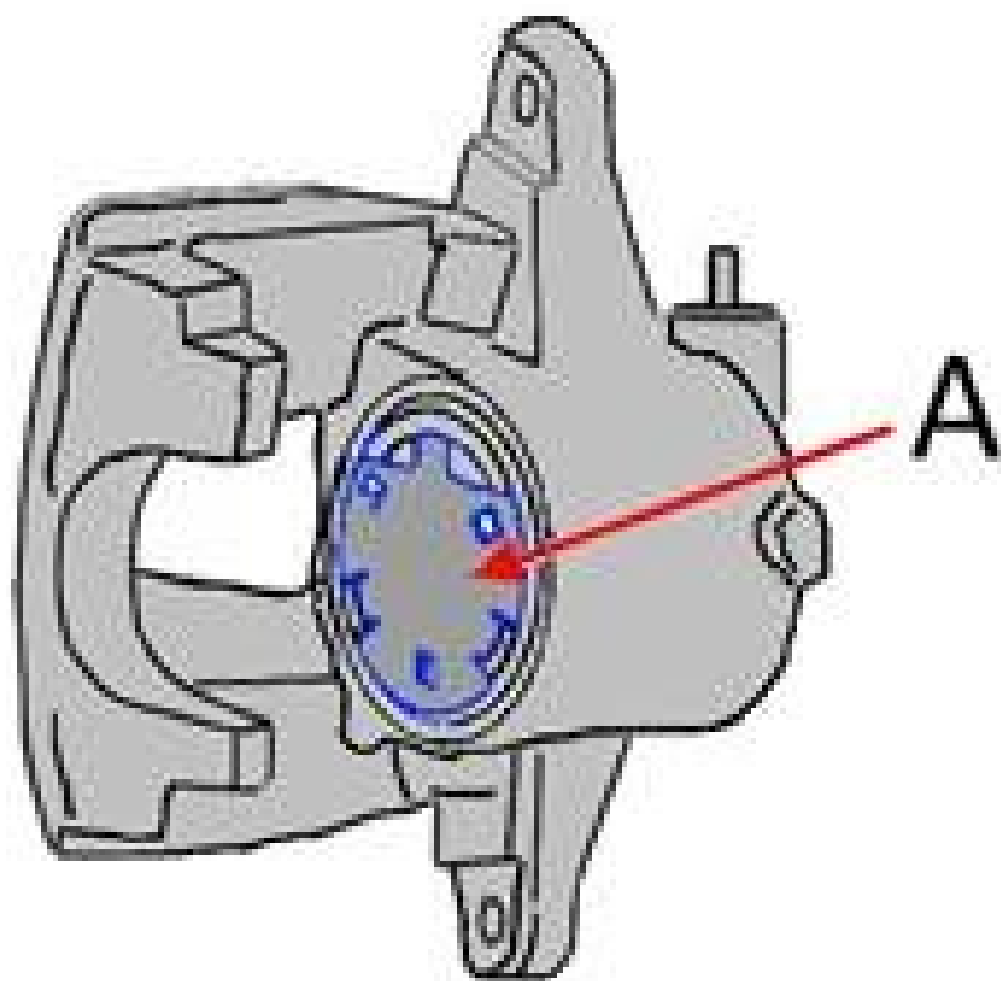
Piszczenie podczas hamowania

Jeśli powyższy objaw nie jest spowodowany widocznym uszkodzeniem hamulca koła, przyczyną może być niewystarczające rozdzielenie klocka hamulcowego i zacisku hamulca. W celu poprawy komfortu jazdy producent zaczął montować w tłoczku (A) zacisku hamulca tzw. osłonki.
