# Opel Insignia - Leistungsverlust, Meldung im Kombiinstrument | HELLA

Insignia

Motor: 2,0 CDTI

## Leistungsverlust, Meldung im Kombiinstrument

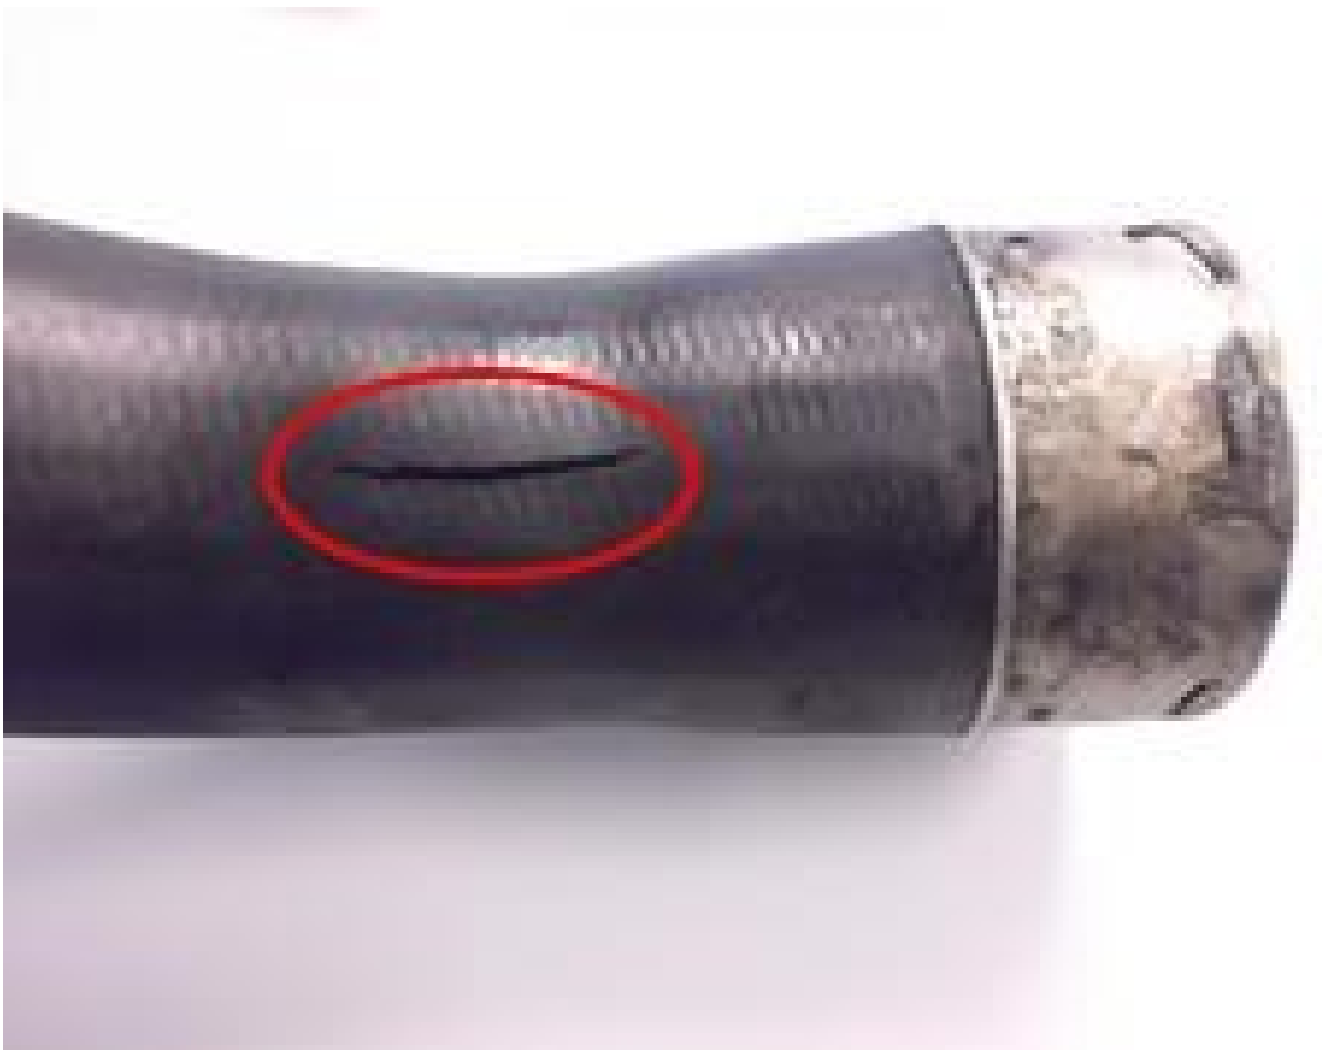
Bei o.g. Fahrzeugen kann ein Riss (siehe Bild) im Ladeluftschlauch zu der Fehlermeldung „Fahrzeug demnächst warten“ führen. Die Fehlermeldung steht meistens im Zusammenhang mit einem plötzlichen Leistungsverlust des Motors. In einigen Fällen leuchtet die Motorkontrollleuchte im Kombiinstrument auf.
