# Opel Insignia - Regulacja wysokości foteli uszkodzona | HELLA

## Regulacja wysokości foteli uszkodzona

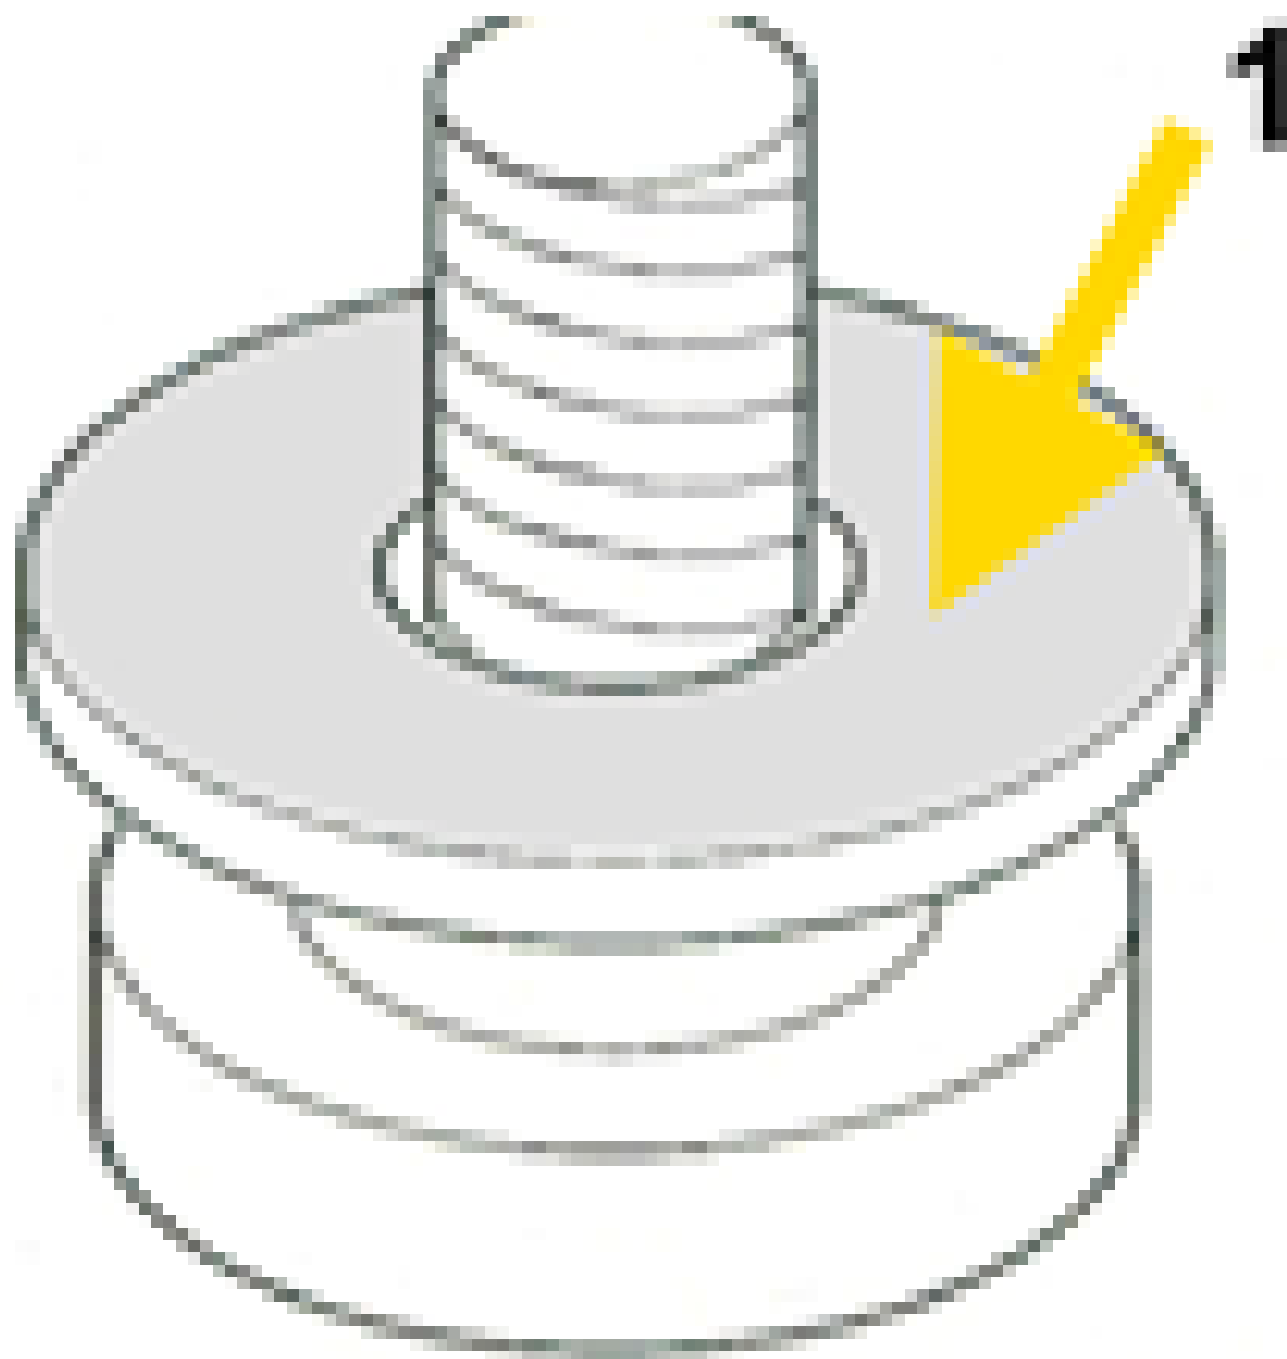
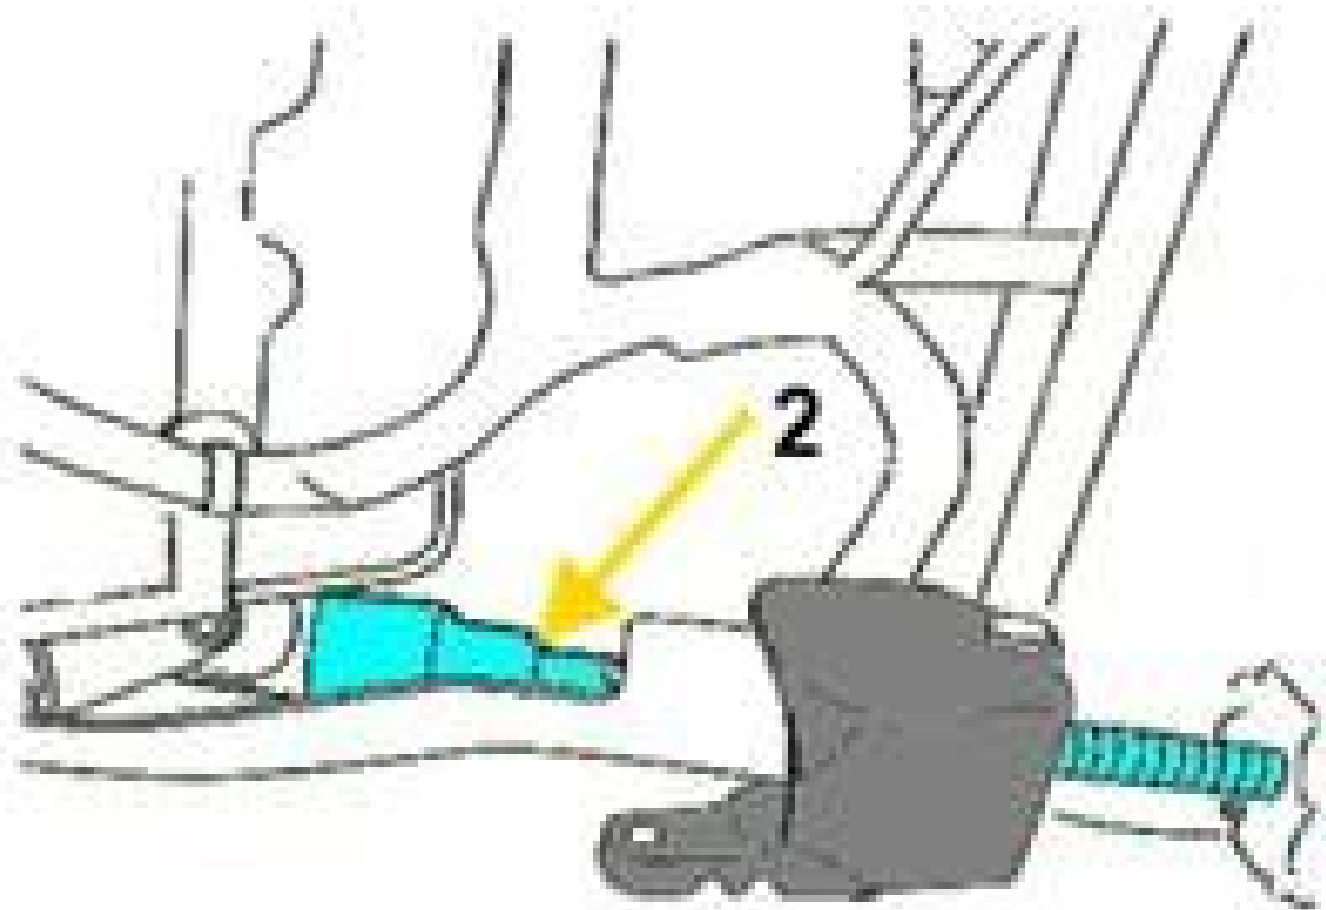
Jeżeli w wymienionym pojeździe regulacja wysokości foteli przestanie działać, przyczyną może być blokada wrzeciona regulacyjnego.

Silnik regulacji wysokości może się zablokować między wrzecionem a stoperem z tworzywa sztucznego.

W celu rozwiązania problemu można zainstalować dodatkową podkładkę (1).

- Zdemontować fotel.
- Zwolnić śrubę (2) i wymontować.
- Zastosować podkładkę (1) wymiary 6,4 x 18 x 1,6 (nr OE 11035613)
- Nasmarować smarem specjalnym (nr OE 13329237).
- Włożyć śrubę (2) i dokręcić z momentem 10 Nm
- Zamontować fotel.
