# Opel Zafira A - Chwiejne zachowanie deski rozdzielczej | HELLA

Opel

Zafira A

## Chwiejne zachowanie deski rozdzielczej.

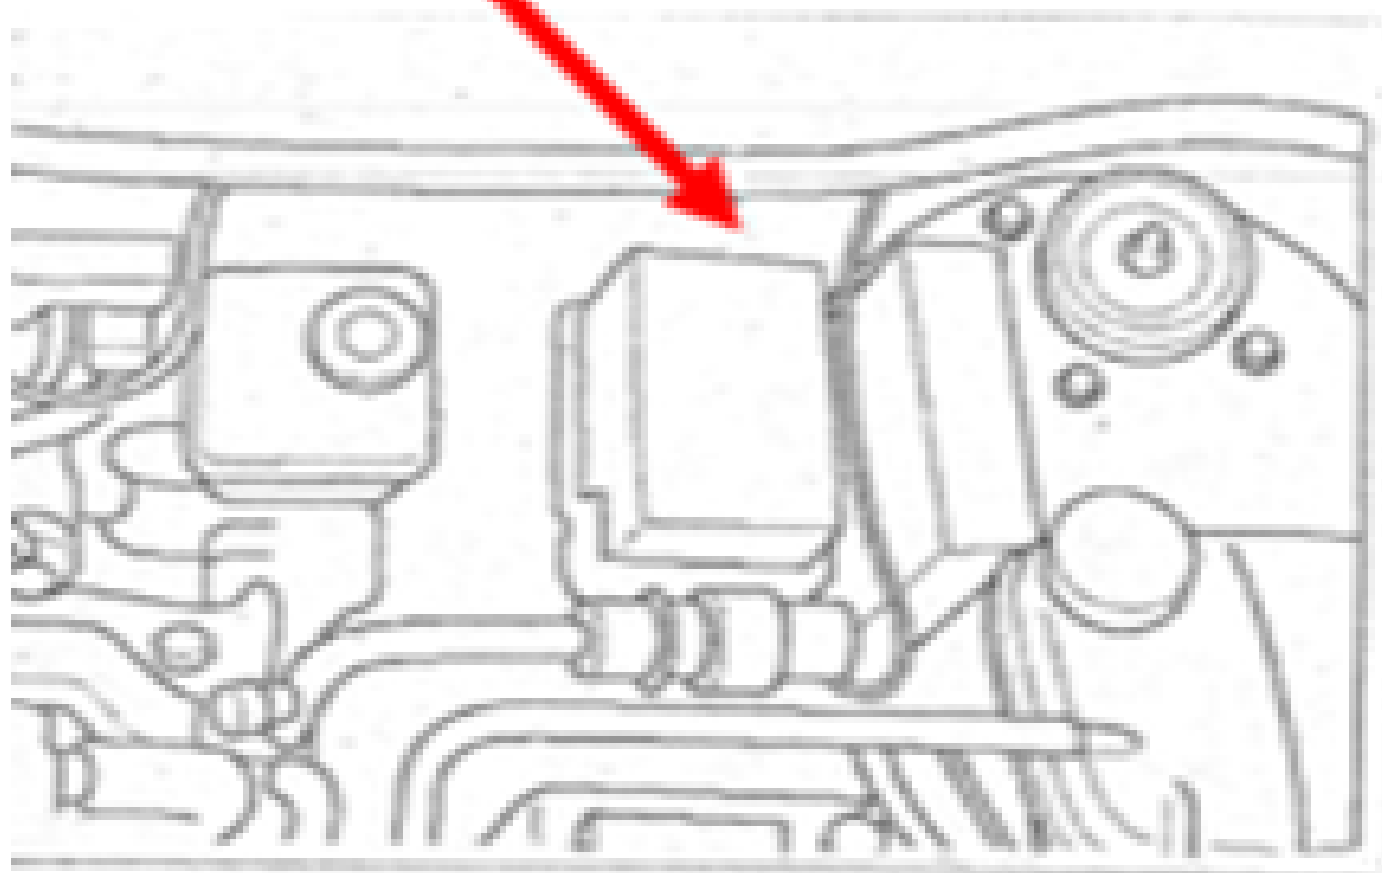
Samoistne włączanie się lampek ostrzegawczych i kontrolnych w desce rozdzielczej.

Jeżeli w wymienionych modelach pojawiają się opisane problemy, przyczyną może być przedostawanie się wody przez węzeł wtyczki wiązki kablowej w pobliżu osłony przeciwbryzgowej (patrz rysunek).

W takim przypadku przed rozpoczęciem naprawiania wiązki kablowej należy odłączyć akumulator, a następnie wykonać następujące czynności.

- Przeprowadzić kontrolę wzrokową styków wtyczki wielokrotnej wiązki kablowej.
- Oczyszczyć styki wtyczki odpowiednim sprayem do styków, w razie potrzeby wymienić.
- Sprawdzić, czy połówki wtyczek są prawidłowo podłączone.
- Ponownie podłączyć wtyczkę wielokrotną wiązki kablowej.
