# Opel Zafira B - Zakłócenie działania kłapy powietrza obiegowego | HELLA

Zafira B

## Zakłócenie działania kłapy powietrza obiegowego

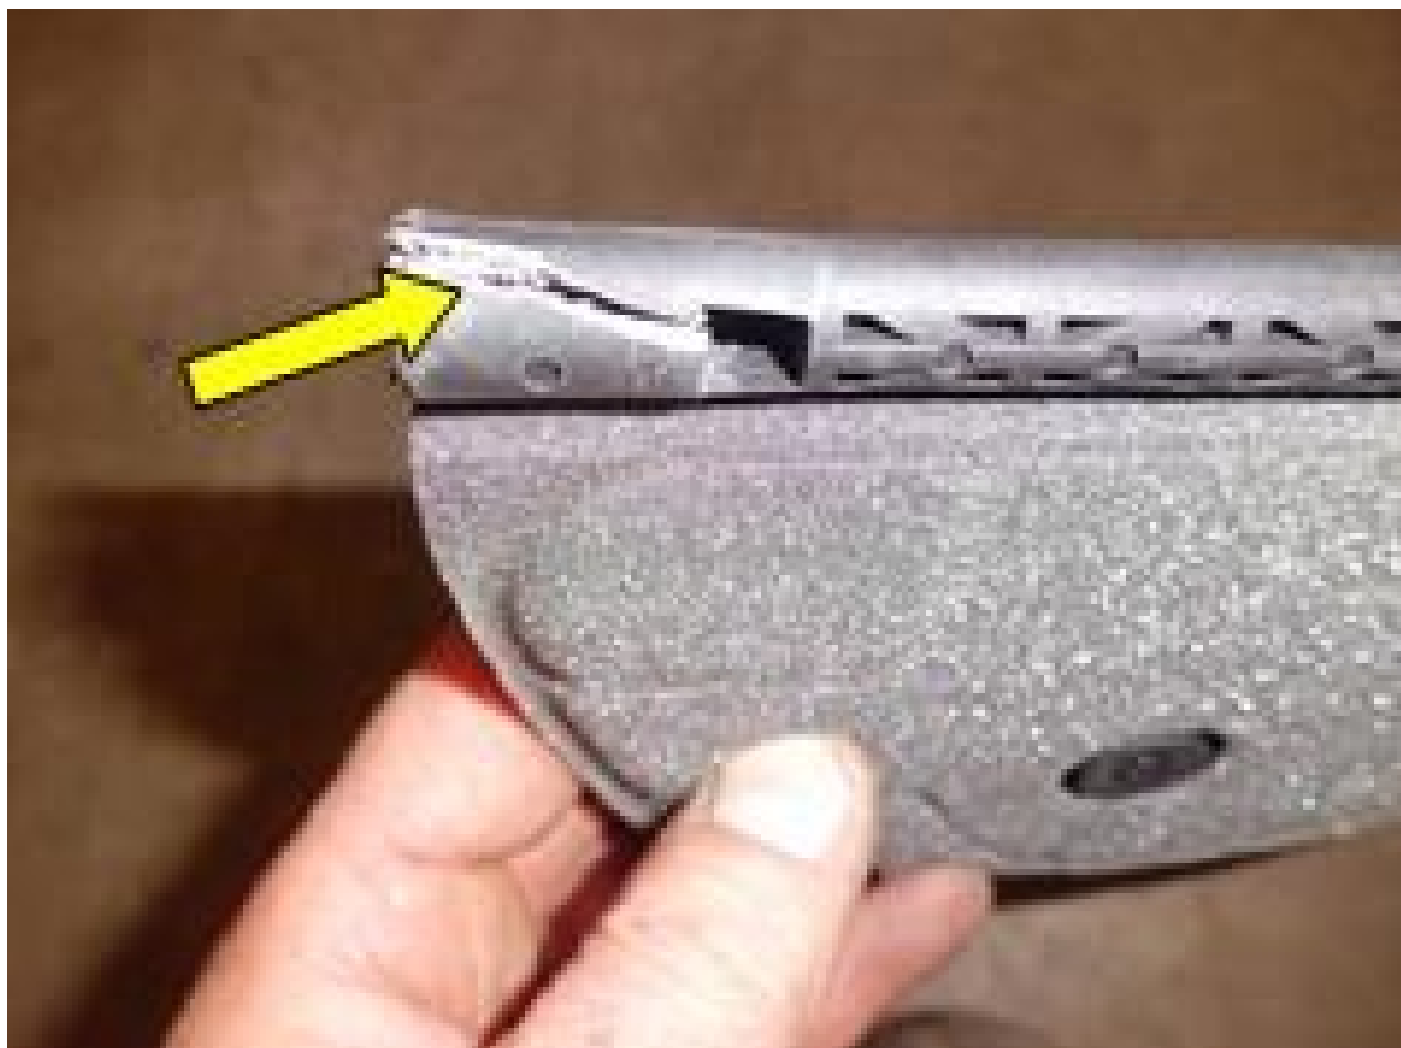
W przypadku ww. pojazdów uszkodzenie napędu (zdjęcie 1) między wałkiem kłapy powietrza obiegowego i samą tą klapą powoduje nieprawidłowe działanie.

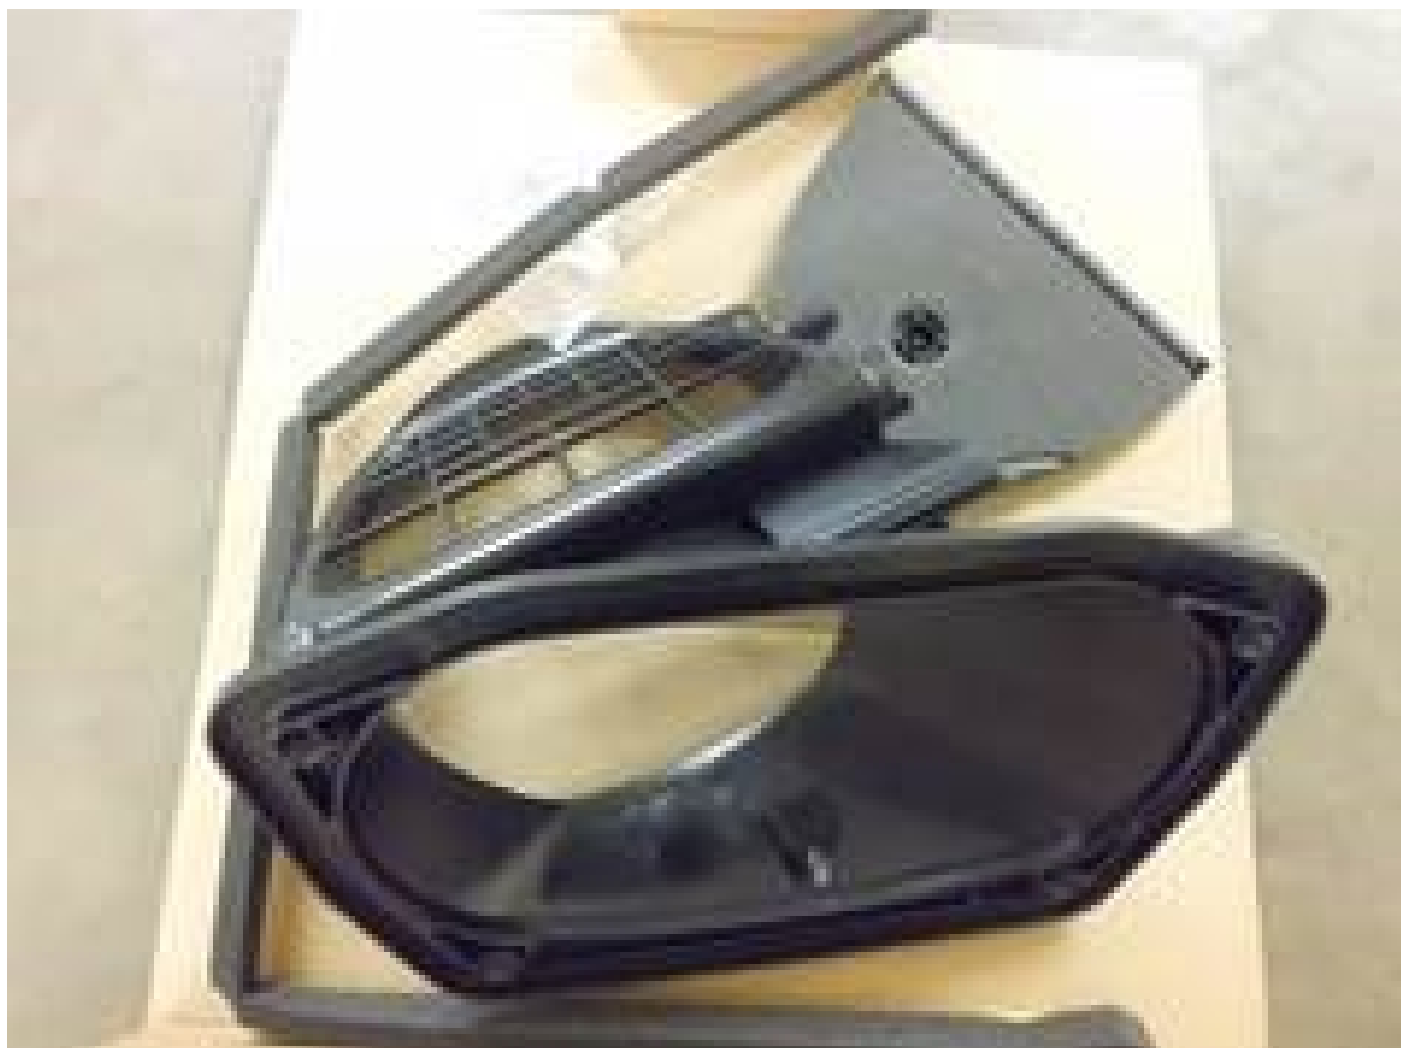
Zdjęcie 2

Problem można usunąć przy użyciu zestawu naprawczego (93196653), zdjęcie 2. Polega to na zainstalowaniu zmodyfikowanej obudowy kłapy powietrza obiegowego i zastąpienie krótkiego wałka silniczka kłapy przez dłuższy wariant.

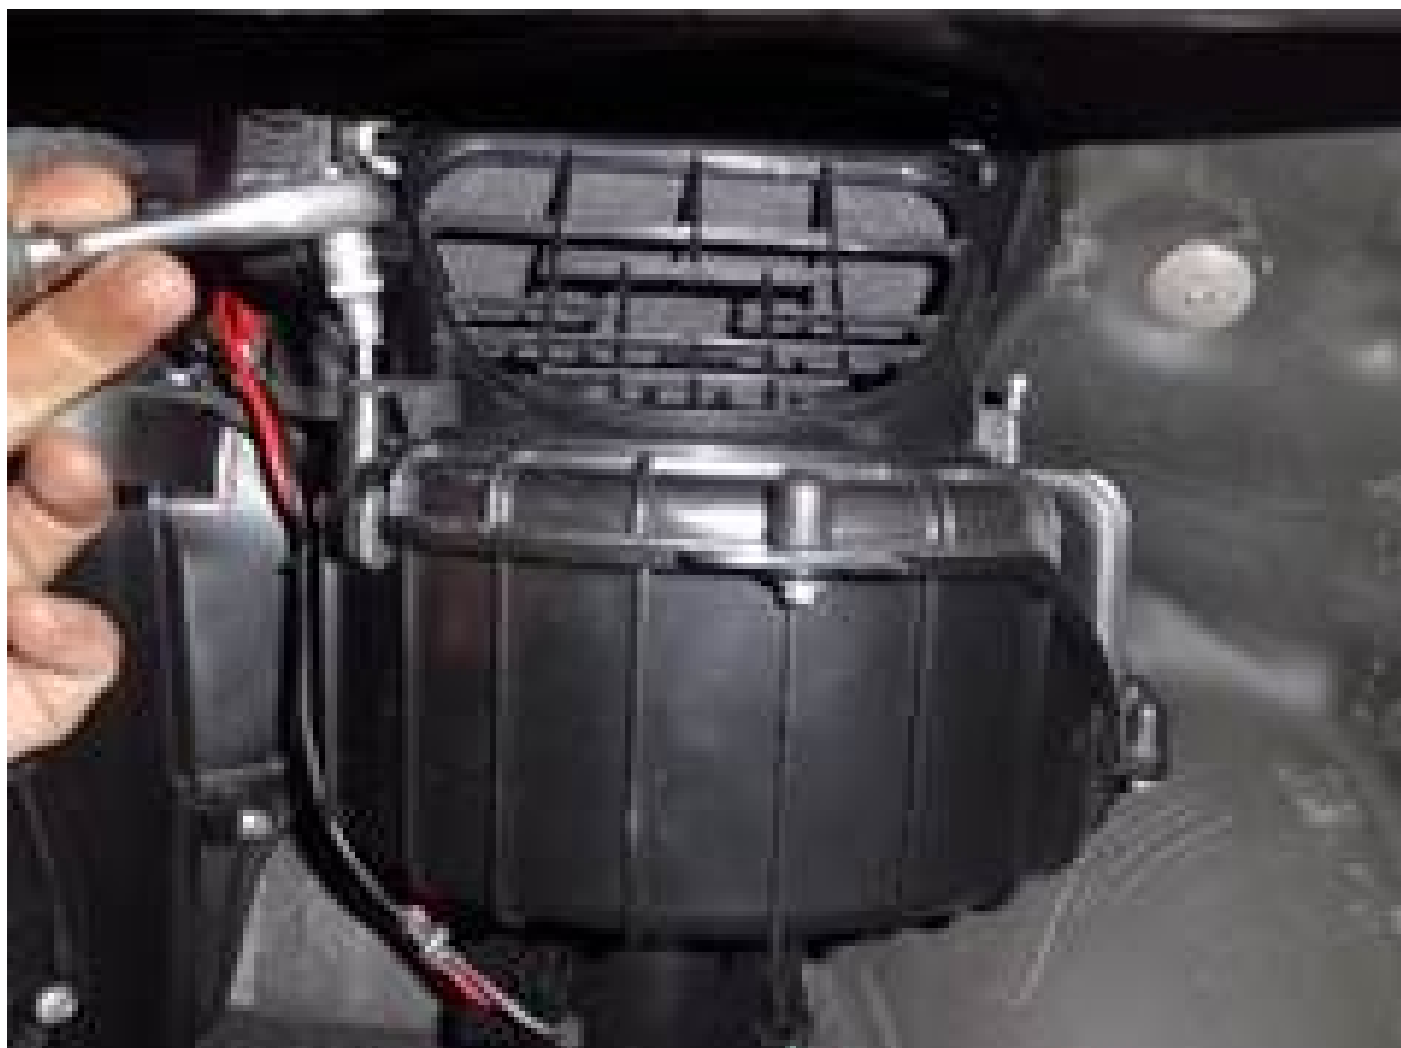
Bild 3

- Odkręcić silnik dmuchawy od kłapy powietrza obiegowego (zdjęcie 3)
- Poluzować obudowę kłapy powietrza obiegowego od strony silnika
- Wymontować obudowę
- Wymontować silniczek kłapy powietrza obiegowego (zdjęcie 4) z wałkiem ze starej obudowy
- Zdjąć krótki wałek i zamontować długi wałek z zestawu naprawczego (trysunek)
- Zamontować silniczek z wałkiem w nowej obudowie
- Zamontować obudowę kłapy powietrza obiegowego i silnik dmuchawy
