# OPEL Zafira C - Ubytek płynu chłodzącego | HELLA

Zafira C

Silnik: A20DT/A20DTH/A20DTJ/A20DTR/A20DTL

Ubytek płynu chłodzącego

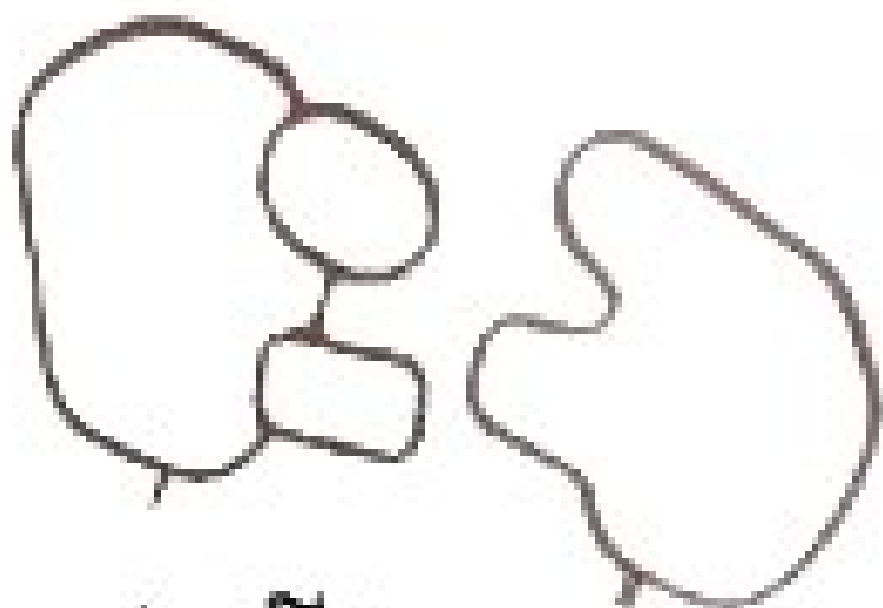
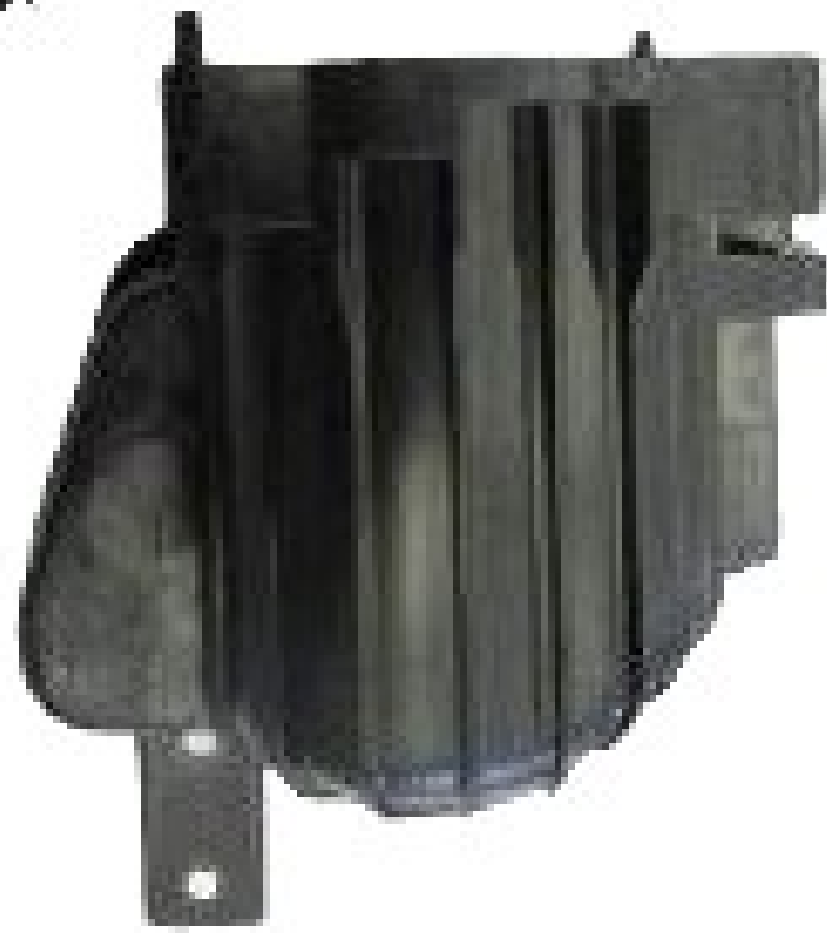
W podanych powyżej samochodach może dochodzić do ubytku płynu chłodzącego z chłodnicy recyrkulacji spalin. Przy sprawdzaniu układu chłodzenia należy zwrócić szczególną uwagę na obudowę chłodnicy recyrkulacji spalin. Obudowa może mieć pęknięcie, przez które dochodzi do ubytku płynu.

Aby usunąć problem, należy wykonać następujące czynności, używając zestawu naprawczego (na zdjęciu), składającego się z obudowy, 2 uszczelek i 2 klipsów:

- Poczekać do schłodzenia silnika.
- Wymontować chłodnicę recyrkulacji spalin (spuścić płyn chłodzący).
- Wymontować chłodnicę recyrkulacji spalin z obudowy.
- Wyczyścić powierzchnie uszczelnienia.

Zamontować zestaw naprawczybr /> (nr katalogowy 55590953):

- Zamontować chłodnicę recyrkulacji spalin w nowej obudowie.
- Zamontować obudowę chłodnicy, używając do tego nowych uszczelek.
- Wlać płyn chłodzący.
- Odpowietrzyć układ chłodzenia.
- Wykonać próbę szczelności.
