# Peugeot Typ 307 - Odgłosy z osi tylnej | HELLA

Odgłosy z osi tylnej

Zakleszczony hamulec ręczny

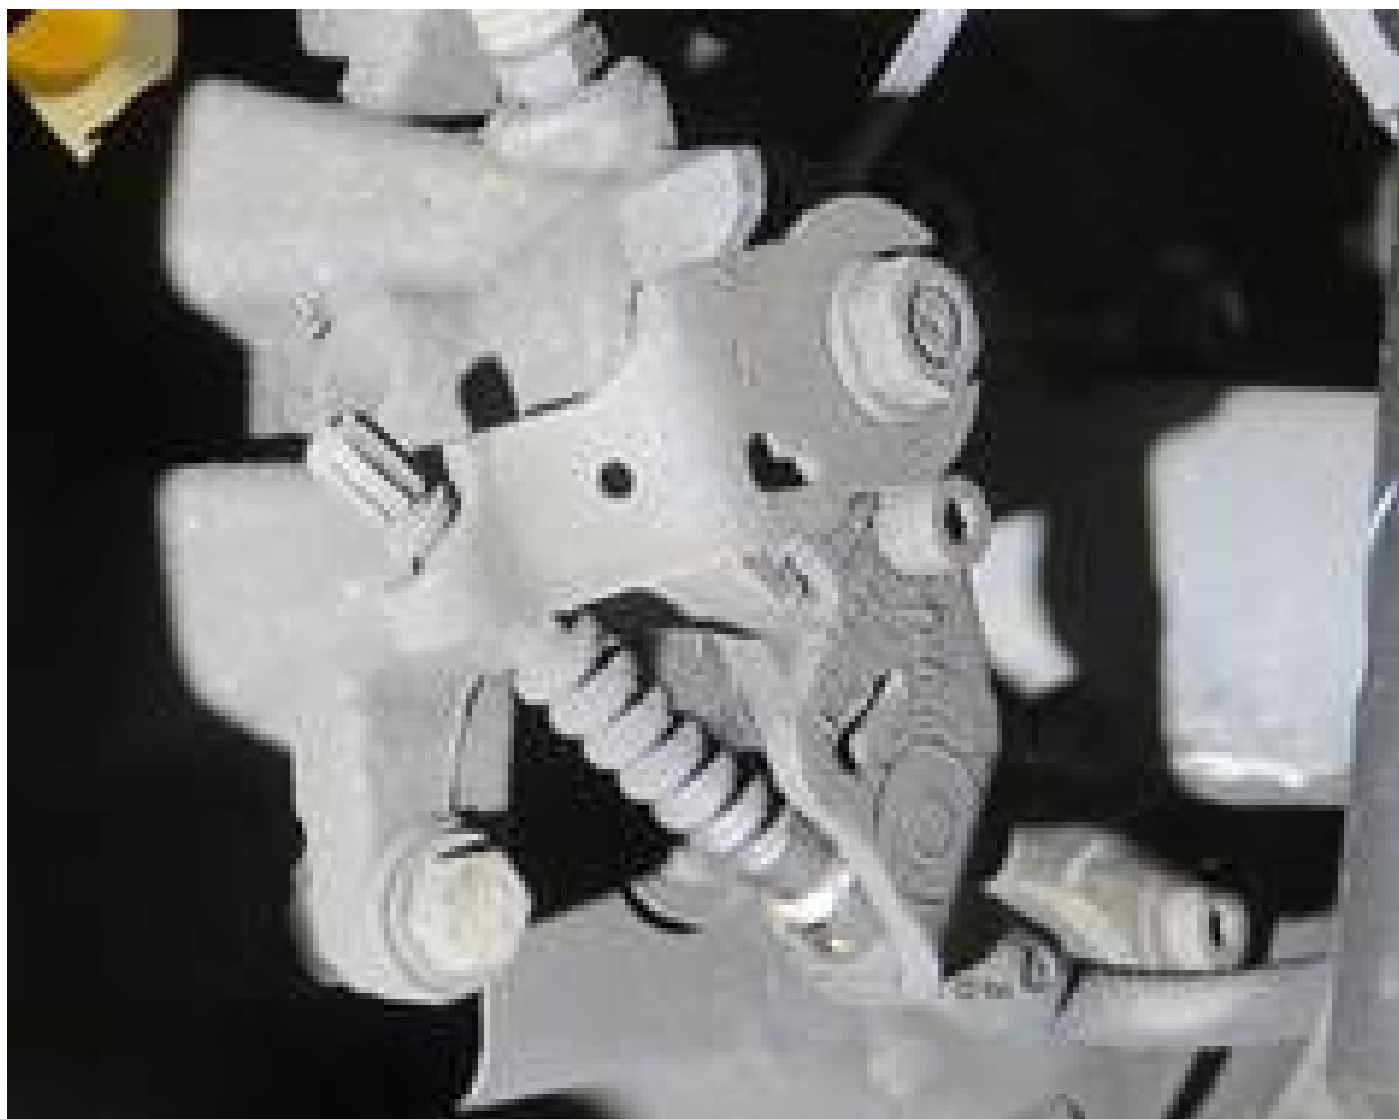
Przyczyną ww. nieprawidłowości może być opór lub zablokowanie linki hamulca ręcznego.

Przez uszkodzoną osłonę gumową lub uszkodzony pancerz do cięgna Bowdena mogą dostać się wilgoć i zanieczyszczenia. Z powodu korozji lub uszkodzeń wewnętrznych może dojść do zakleszczenia linki hamulca ręcznego. Dźwignia na zacisku hamulca nie powraca do położenia końcowego, co z kolei prowadzi do zbyt lekkiego docisku klocków hamulcowych do tarczy hamulcowej. Powstałe w ten sposób tarcie powoduje podczas jazdy nieprzyjemne odgłosy i przedwczesne ścieranie klocków i tarczy hamulcowej. W takim przypadku należy sprawdzić i w razie potrzeby wymienić linki hamulca ręcznego.

Jeśli dojdzie do uszkodzenia klocków lub tarcz hamulcowych, zaleca się ich wymianę.
