# Skoda Fabia II - Awaria działania kierunkowskazu bocznego | HELLA

Skoda Fabia II

Rok produkcji: 2007 - 2014

## Awaria działania kierunkowskazu bocznego

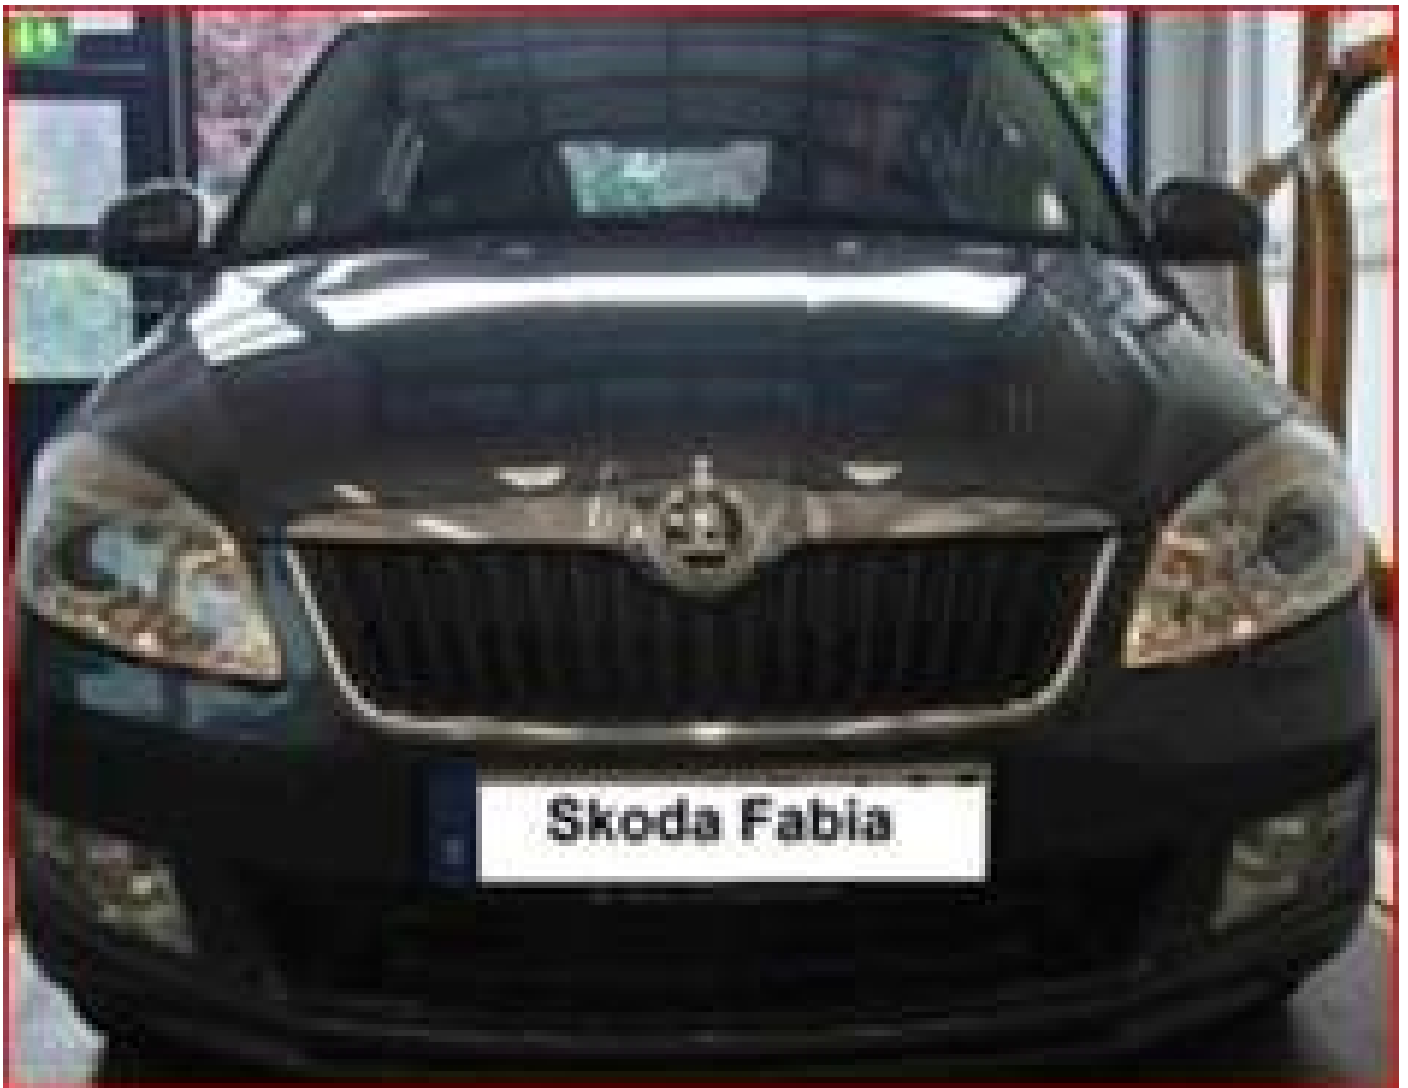
Rys.1

W przypadku stwierdzenia w wyżej wymienionym pojeździe (rys. 1) braku działania bocznego kierunkowskazu (rys. 2), może to być spowodowane uszkodzeniem przewodu połączeniowego.

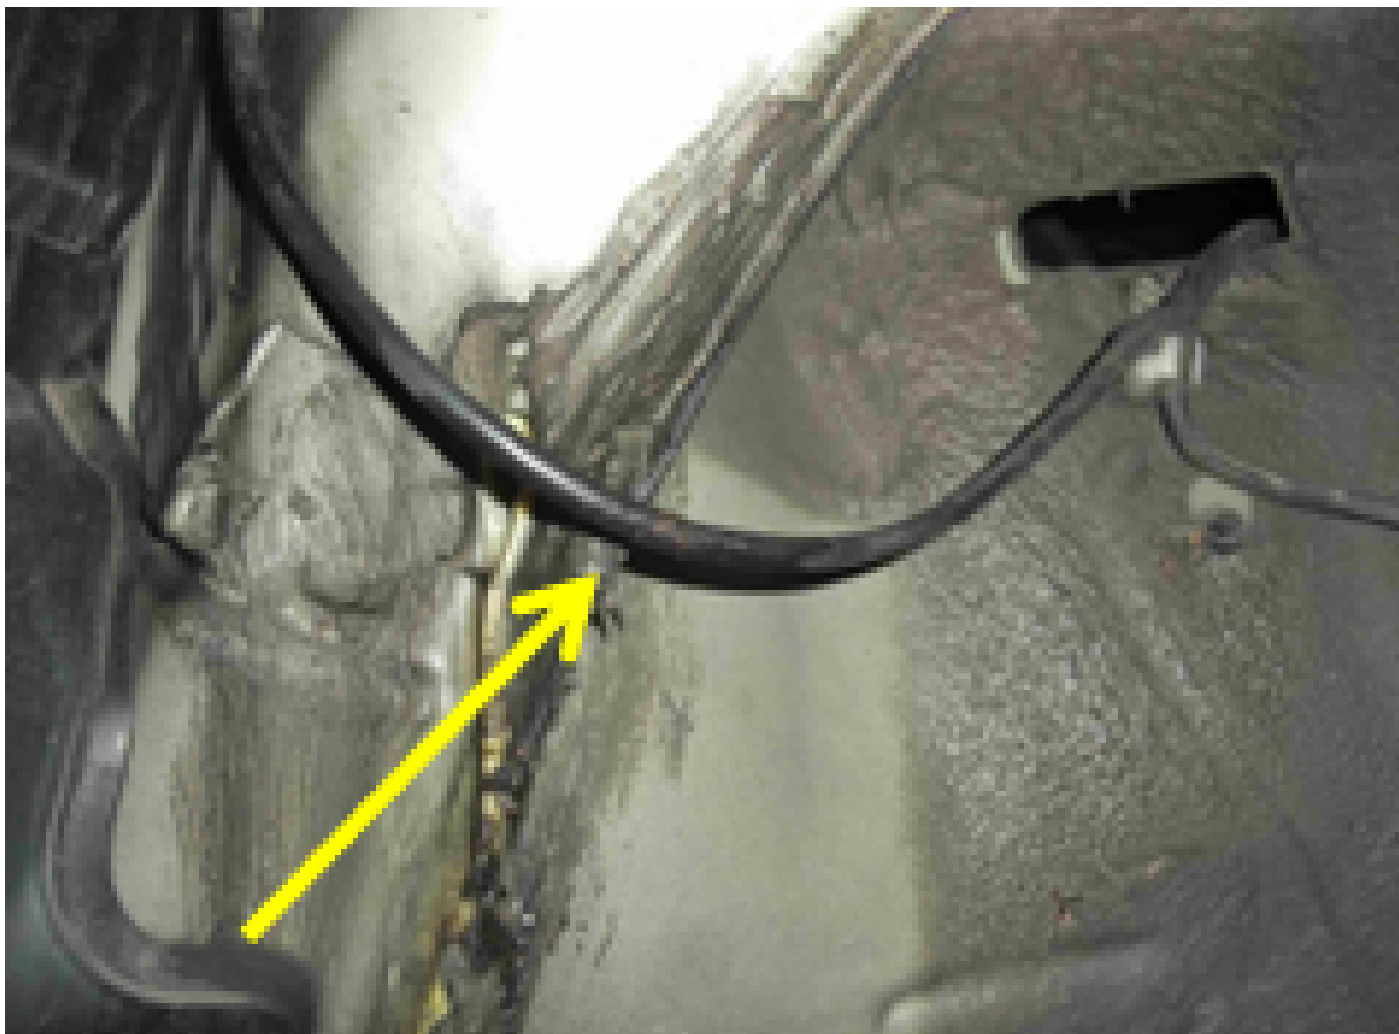
- W celu przeprowadzenia analizy usterek należy zdemontować koło i osłonę wnęki koła. Naprawić uszkodzony przewód. Następnie należy upewnić się, że przewody są ułożone prawidłowo (zabezpieczenie krawędzi).

- Sprawdzić bezpiecznik, ew. wymienić.

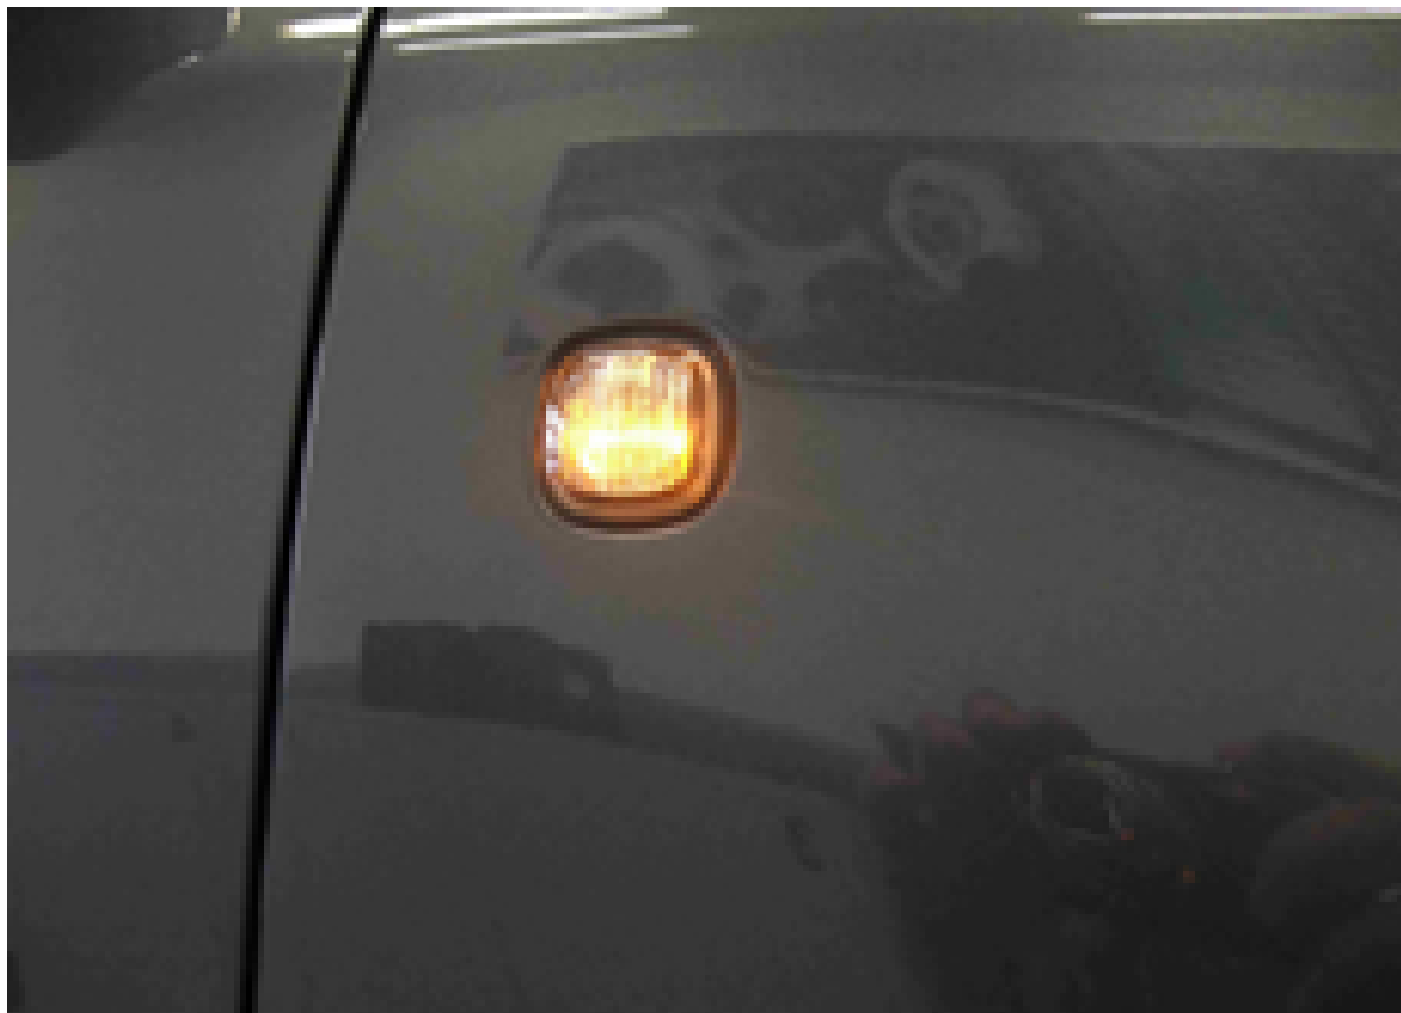
Przeprowadzić kontrolę działania (rys. 4)

Przeprowadzić kontrolę działania (rys. 4).
