# Toyota Auris, Corolla - Kołaczące odgłosy z hamulca kół przedniej osi | HELLA

Toyota

Auris, Corolla

## Kołaczące odgłosy z hamulca kół przedniej osi

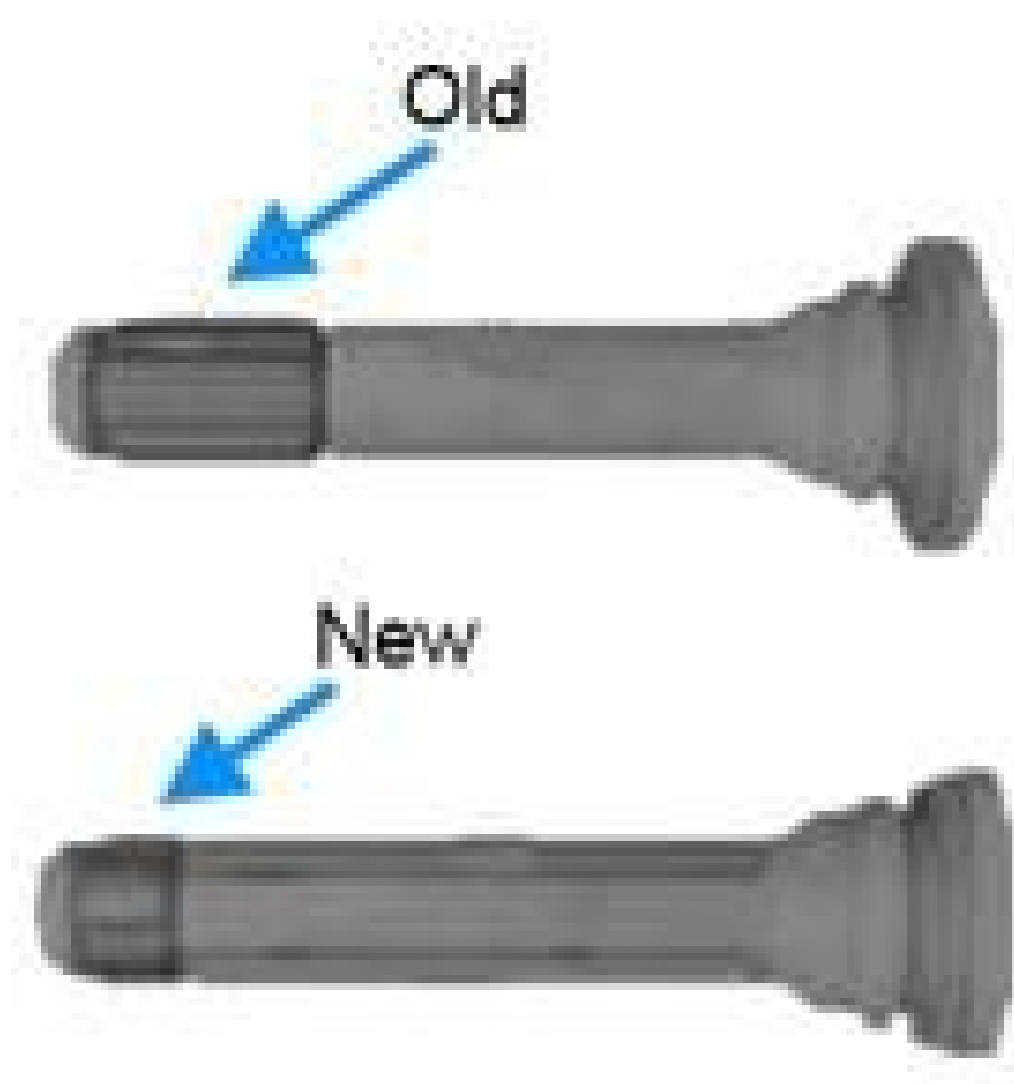
Zmianę można rozpoznać po zmodyfikowanym trzpieniu prowadzącym z tuleją. (zdjęcie)

Przeprowadzić kontrolę wzrokową. Sprawdzić klocki hamulcowe przedniej osi pod kątem uszkodzeń, prawidłowego działania, nadmiernego zanieczyszczenia lub zużycia. W razie potrzeby częściowo rozebrać hamulec w celu dalszej kontroli. Jeżeli nie zostaną stwierdzone żadne wady, należy sprawdzić jarzma zacisków hamulcowych i wymienić je w razie potrzeby na zmodyfikowane części.
