## VW Beetle – Nie działa układ wspomagania parkowania

### Karta katalogowa

| Model pojazdu | Beetle (5C) |

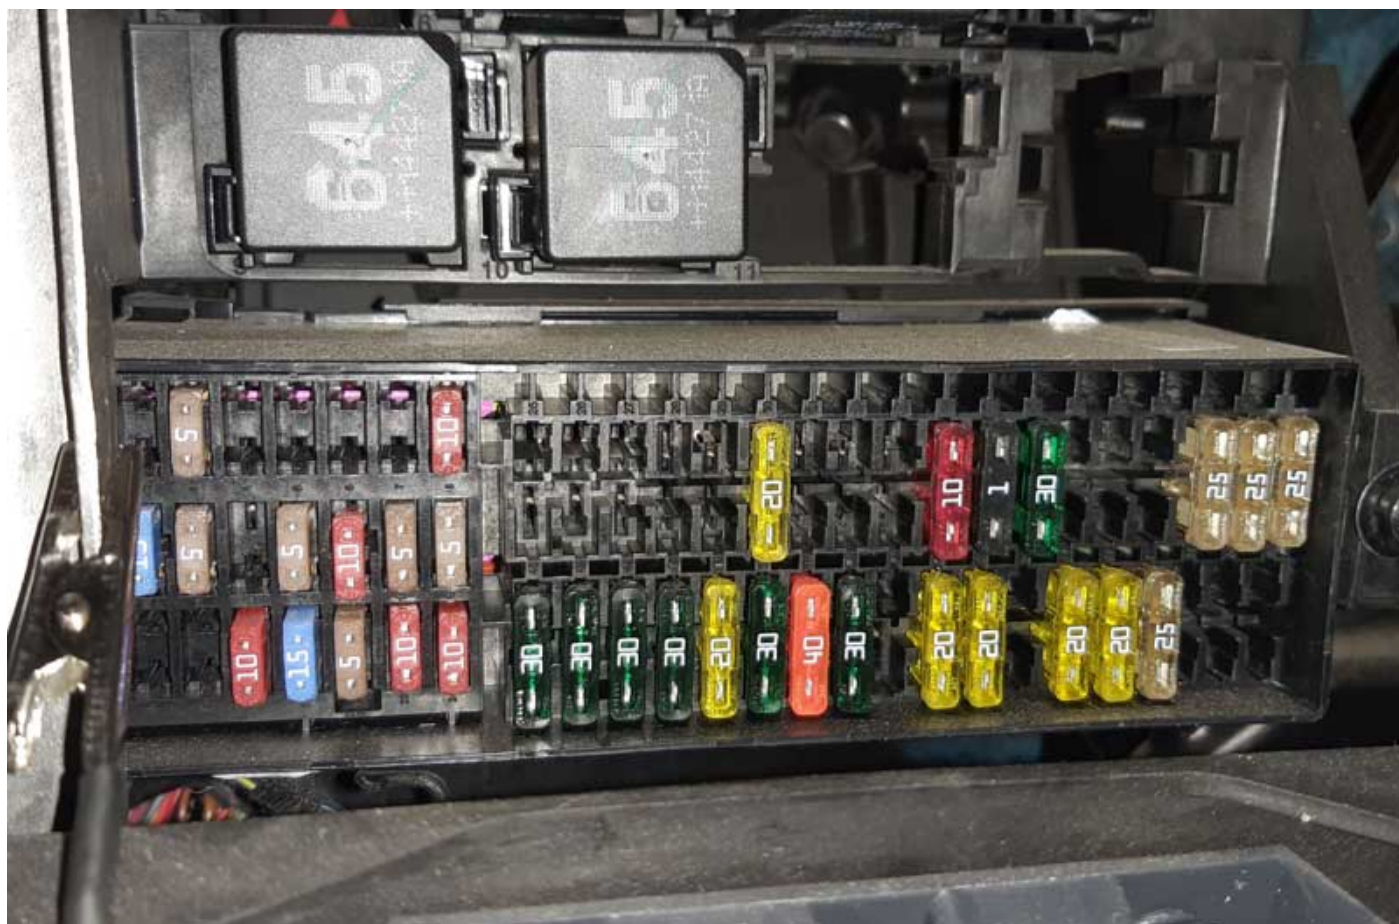
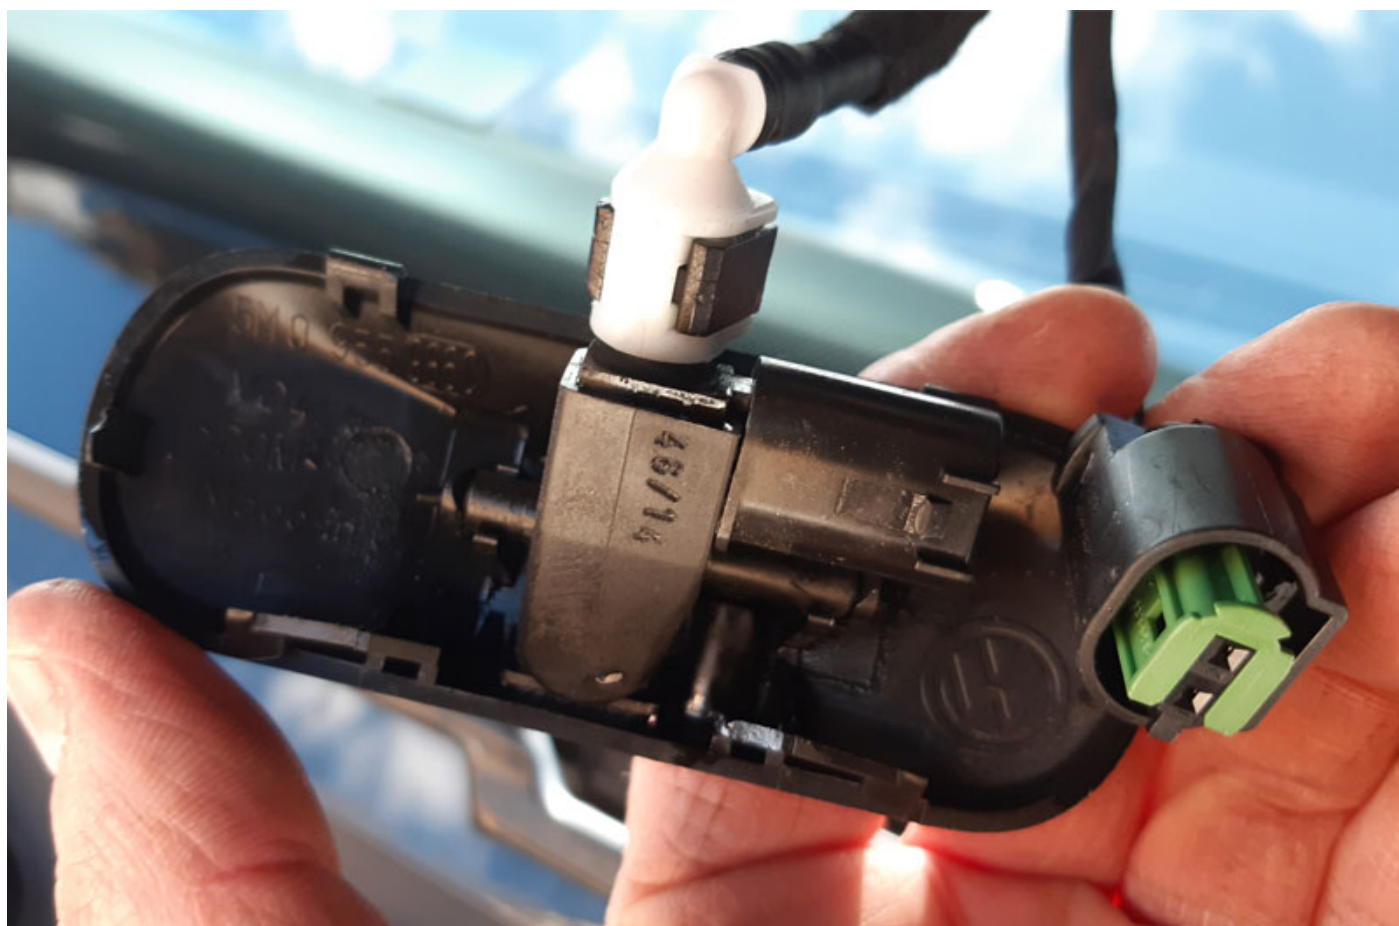
W ww. samochodach może dojść do nagłej awarii sygnału ostrzegawczego cofania (układu wspomagania parkowania). Na wyświetlaczu pojawi się komunikat o błędzie „System niedostępny”. Często nie działa wtedy również funkcja „start/stop”.br/>> W tym przypadku przyczyna niekoniecznie leży po stronie oprogramowania lub komponentów elektronicznych. Najpierw należy sprawdzić bezpieczniki w skrzynce bezpieczników w przestrzeni na nogi kierowcy (zdj. 1).br/>> W większości przypadków jest uszkodzony bezpiecznik podgrzewanych elektrycznie dysz płynu do spryskiwacza (zdj. 2). Przyczyną jest zwarcie grzałki dyszy płynu do spryskiwacza, dlatego należy wymienić nie tylko bezpiecznik, ale także dysze.br/>> Po wymianie tych elementów powinna działać prawidłowo zarówno funkcja wspomagania parkowania, jak i „start/stop”.br/>> Informacja ta może dotyczyć także innych modeli pojazdów Volkswagen.
