## VW Passat – Odgłosy stukania we wnętrzu

### Odgłosy stukania dochodzące z okolicy przednich foteli

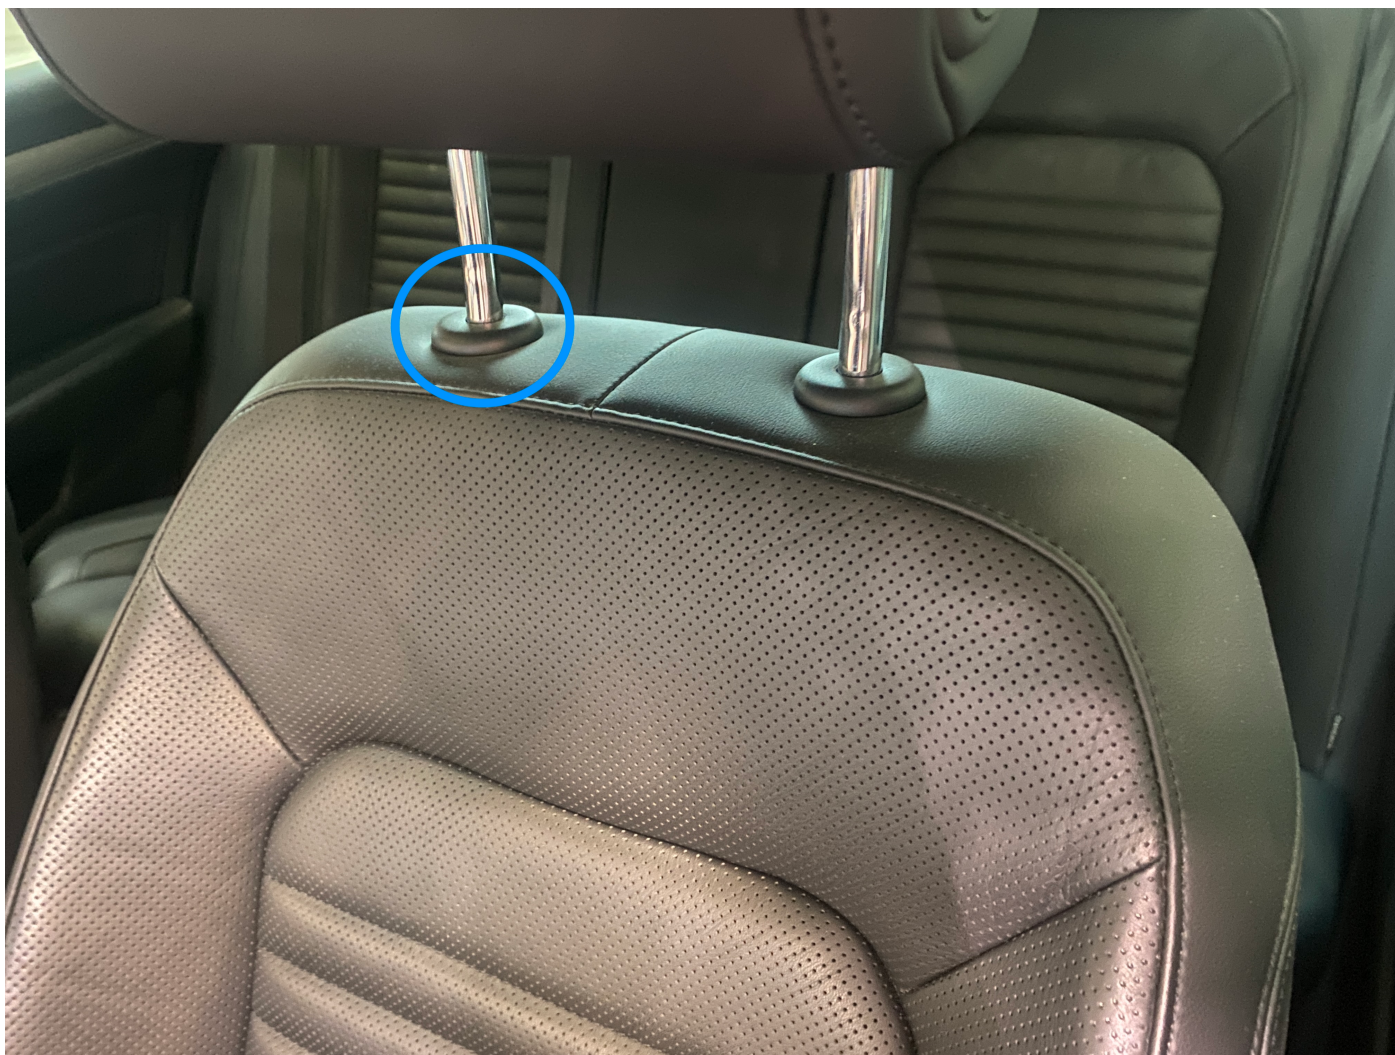
W ramach diagnostyki należy najpierw przeprowadzić jazdę próbną, aby sprawdzić, czy hasmo można jednoznacznie zlokalizować w okolicy przednich zagłówków. Jeśli odgłosy dochodzą z obszaru foteli, przyczyną jest często nieprawidłowe ustawienie zagłówka. Problem dotyczy prawej prowadnicy zagłówka na obu przednich fotelach, patrz w kierunku jazdy (patrz zdjęcie). Tolerancje produkcyjne lub zużycie wynikające z właściwości materiału mogą powodować luz w prowadnicy, co z kolei prowadzi do pojawienia się odgłosów grzechotania lub stukania w zagłówku podczas jazdy.

Przykładowy widok prawej prowadnicy zagłówka fotela przedniego. W tym obszarze luz w prowadnicy mo#e powodowa# odgłosy stukania.

W celu usunięcia usterki należy wymienić prowadnice zagłówków w fotelach zgodnie z zaleceniami producenta. Po wymianie przeprowadzić ponownie jazdę próbną, aby upewnić się, odgłosy ustąpiły. Wskazówka: Dla waszego bezpieczeństwa i bezpieczeństwa innych
