## VW Polo – #wieci si# kontrolka silnika

## Usterka w uk#adzie odpowietrzania zbiornika

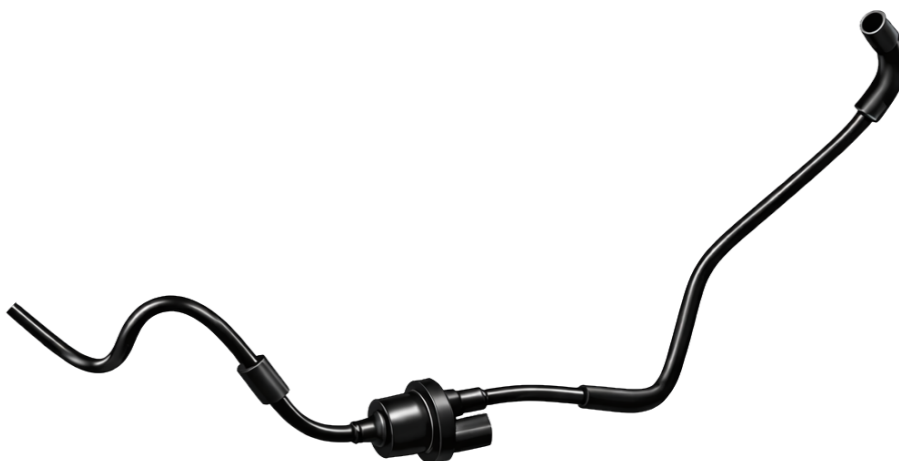
Je#li wyst#pi powy#sza usterka, a podczas diagnostyki nie zostan# stwierdzone jednoznaczne usterki w uk#adzie odpowietrzania zbiornika, nale#y zwróci# szczegól#n# uwag# na zawór odpowietrzania zbiornika. Zawór steruje recyrkulacj# oparów paliwa zgromadzonych w zbiorniku z w#gлем aktywnym do uk#adu dolotowego. W przypadku awarii zaworu nie b#dzie ju# mo#liwe prawid#owe regulowanie wymaganego nat###enia przep#ywu. W rezultacie uk#ad dzia#a poza przewidzianymi parametrami pracy, co wp#ywa na sk#ad mieszanki i mo#e spowodowa# zapalenie si# kontrolki silnika.

Przykładowy widok zaworu odpowietrzającego zbiornika

Problem ten jest ju# znany producentowi samochodu. Je#li w trakcie dalszej diagnostyki nie zostanie wykryta #adna inna usterka w uk#adzie odpowietrzania zbiornika, rozwi#zaniem mo#e by# wymiana zaworu odpowietrzaj#cego zbiornika oraz pojemnika z w#gлем aktywnym. Ponadto

należy sprawdzić przewody systemu zgodnie z zaleceniami producenta i w razie potrzeby wyczyścić je.

Po usunięciu przyczyny usterki należy skasować pamięć błędów, a następnie przeprowadzić jazdę próbną.
