# Elektryczny zawór recyrkulacji spalin | HELLA

## Przyczyny awarii i wyszukiwanie usterek

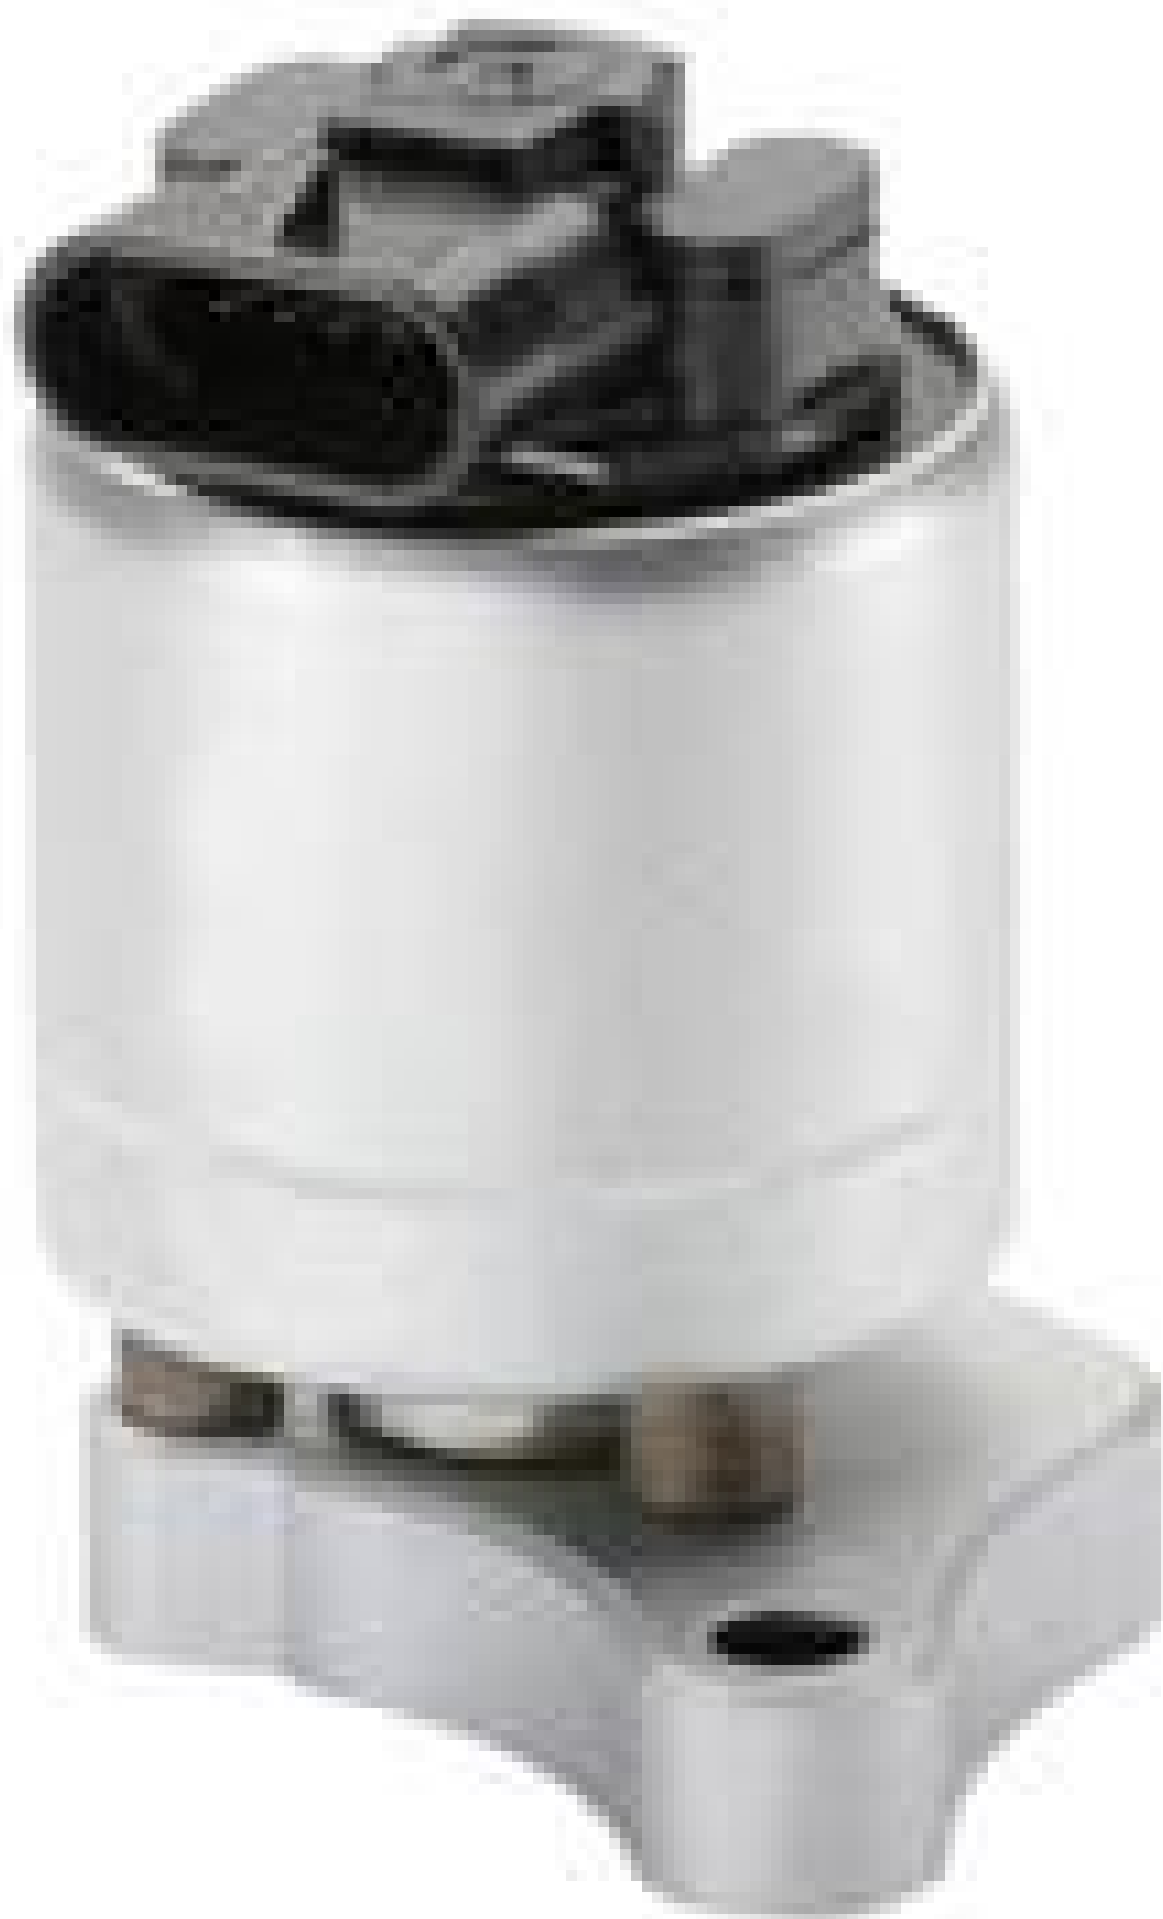
Zawory EGR są zabudowane w kanale obejściowym między kolektorem ssącym a kolektorem wydechowym.

Wysterowanie zaworu EGR następuje przez sterownik silnika.

Prędkość recyrkulacji spalin jest regulowana w zależności od prędkości obrotowej silnika, temperatury płynu chłodzącego i obciążenia silnika.

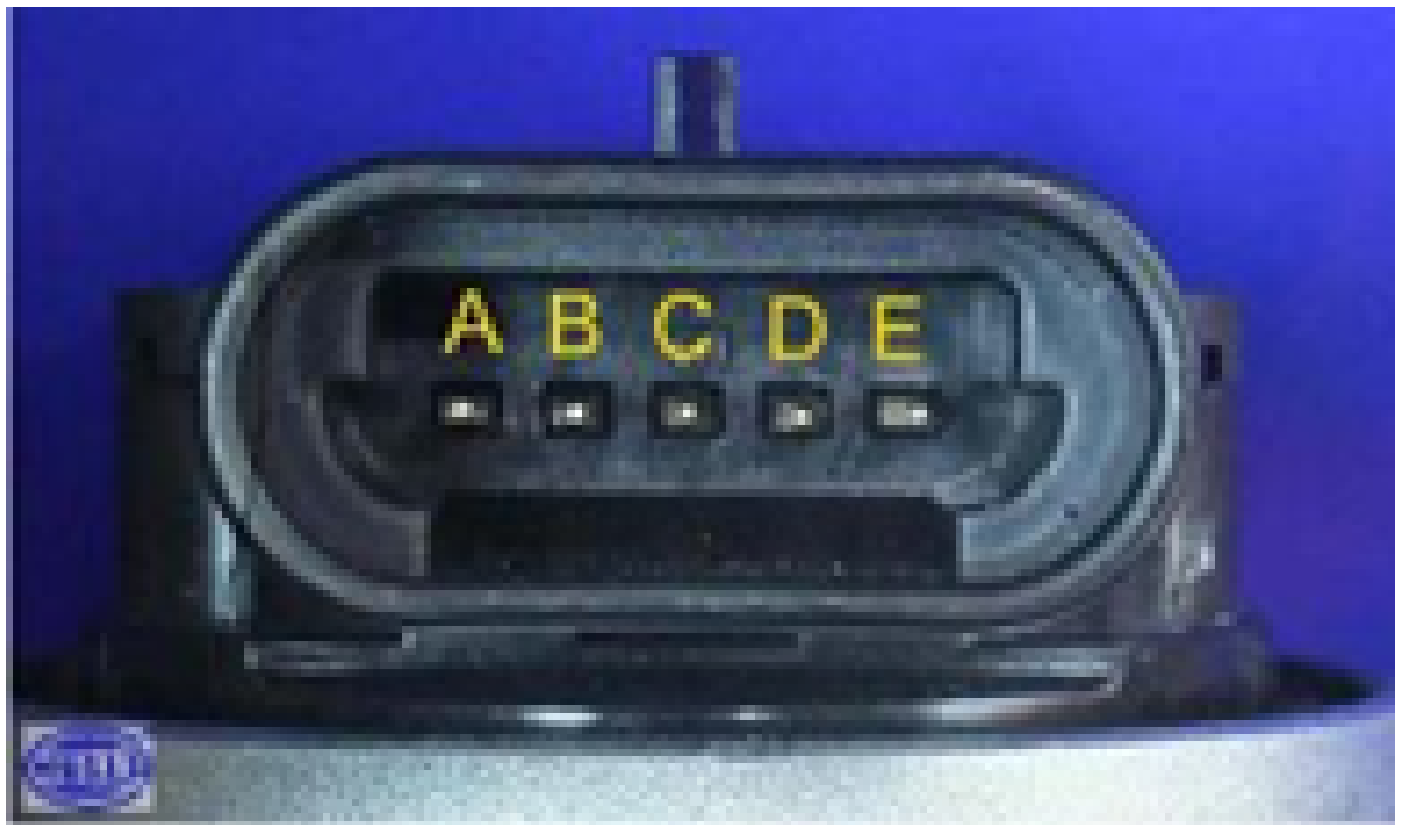
Zmierzyć multimetrem opór między wtykami we wtyczce przyłączeniowej zaworu w temperaturze pokojowej. W tym kontekście należy zawsze uwzględniać informacje producenta pojazdu.

Pomiar:

1. Wtyczka A i E = opór 5,25 - 5,85  $\Omega$
2. Wtyczka B i D = opór 2,10 – 4,90 k $\Omega$
3. Wtyczka B i C = opór > 500  $\Omega$

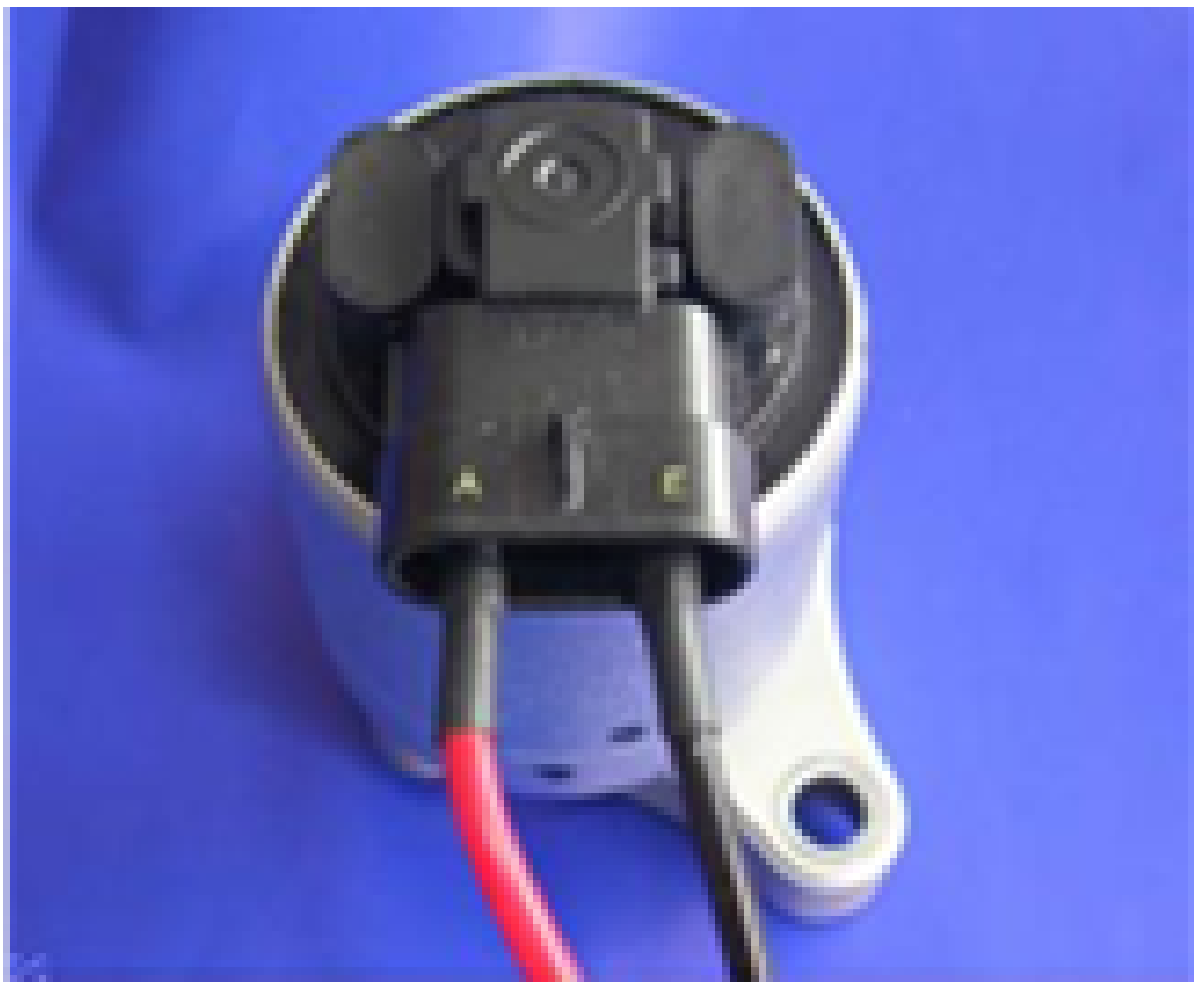
Podłączyć cewkę elektromagnesu do zabezpieczonego zasilania napięciowego, baterii lub zasilacza z napięciem 12,0 do 13,5 V.

Wtyk E do dodatniego bieguna baterii.

Wtyk A wytaktować na masie (maks. 5 x przez 0,5 s).

Zawór musi pracować ze słyszalnymi odgłosami oraz otwierać się bez problemów i całkowicie zamykać.

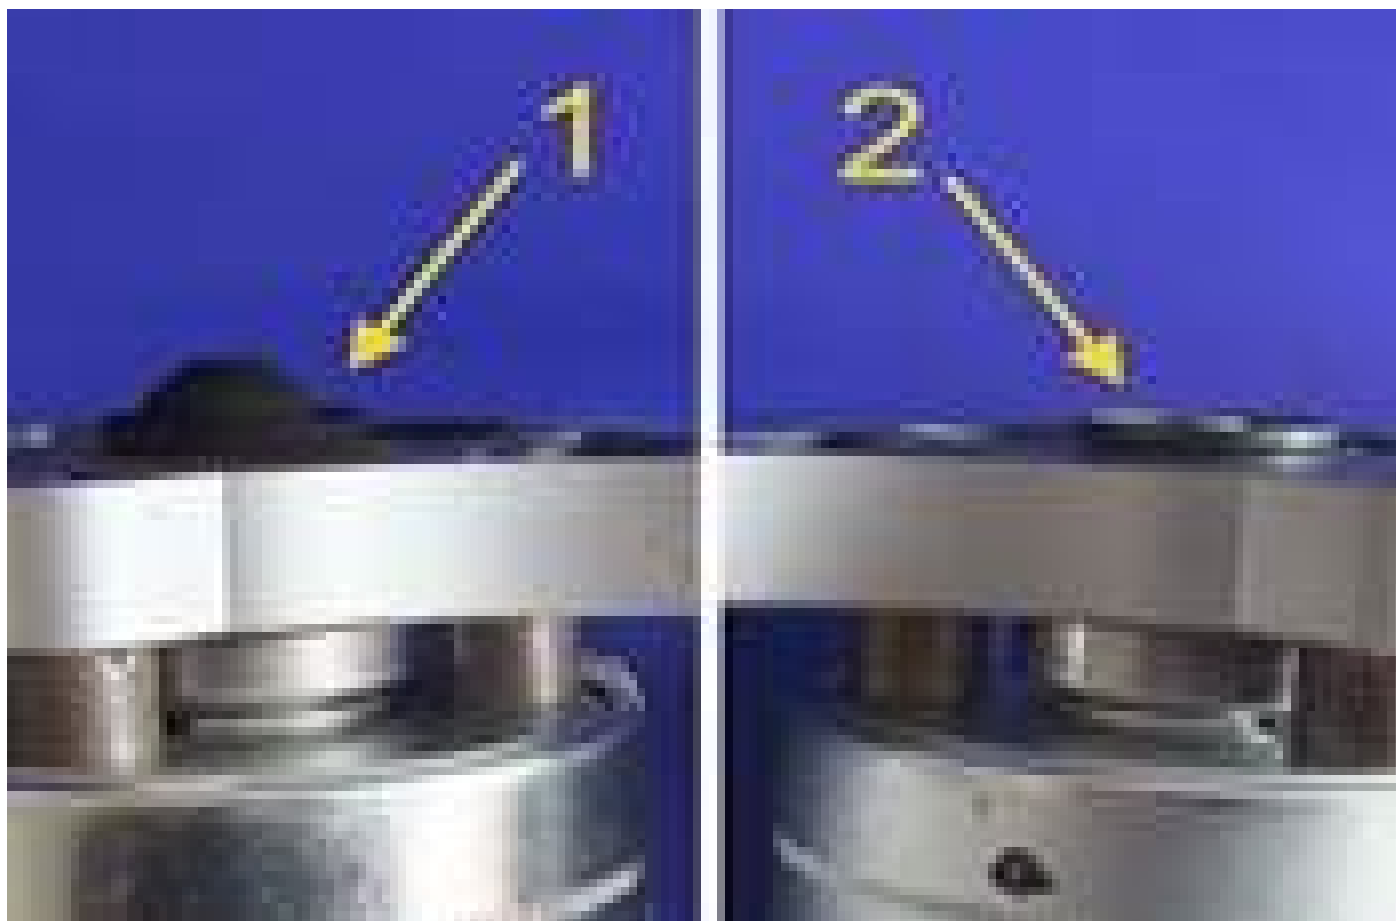
Tak jak wyraźnie widać na rysunku, zanieczyszczony zawór AGR (1) jest już otwarty w stanie bezprądowym.

Nowy zawór zamyka się prawidłowo w gnieździe czopu (2).
