# **Audi A1 luz de controlo do motor acende | HELLA**

**Audi**

**A1 (8X)**

**Motor: 1.6 TDI**

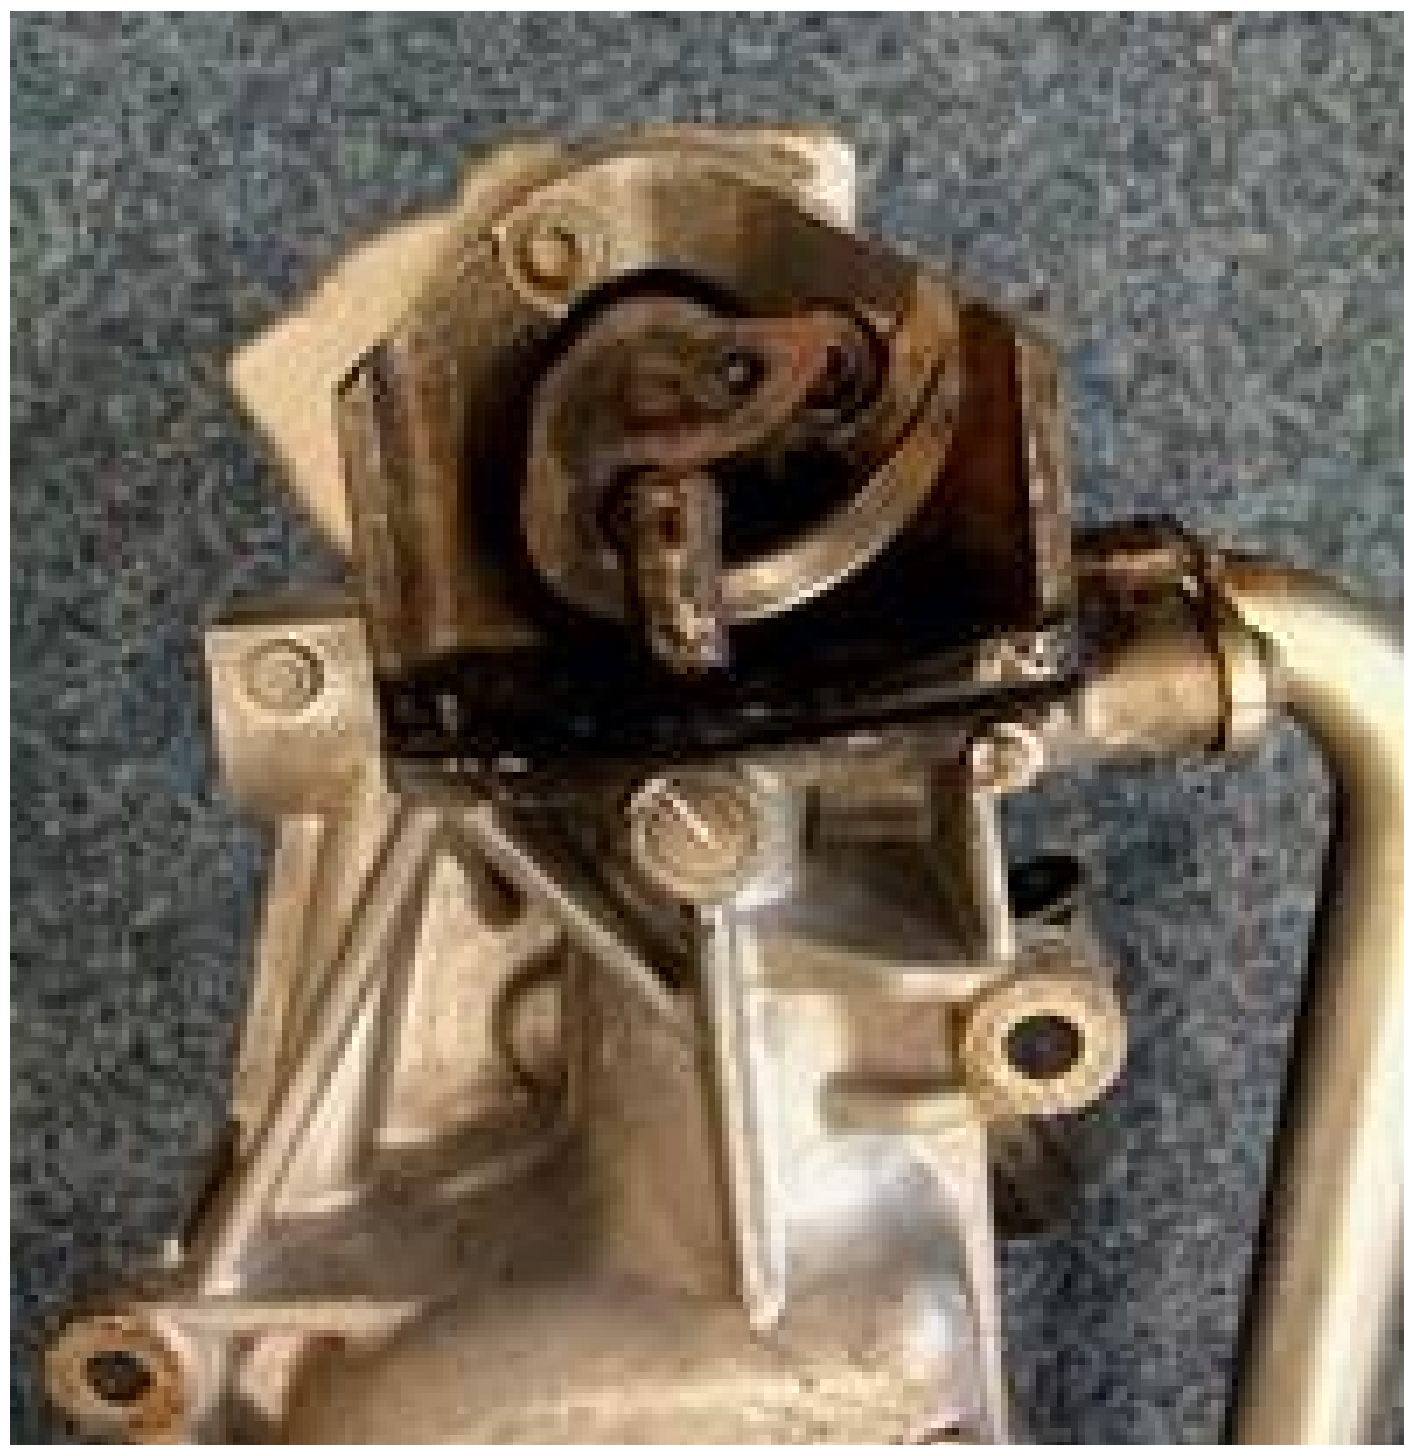
A unidade do radiador da recirculação dos gases de escape (radiador RGE) está equipada com uma unidade de vácuo e com um motor de ajuste elétrico (Figura 1). A verificação do radiador RGE deve ser realizada segundo os seguintes critérios:

Carbonização interna

Funcionamento da unidade de vácuo

Funcionamento e comando do motor de ajuste elétrico

Fugas externas e internas
