## Audi A4, A6, A8 e Q7 - Código de erro P3134 e a luz de controlo do motor brilha

### Código de erro P3134 “Borboleta do acelerador para fluxo de ar Eixo longitudinal 1” nos modelos Audi A4, A6, A8 e Q7

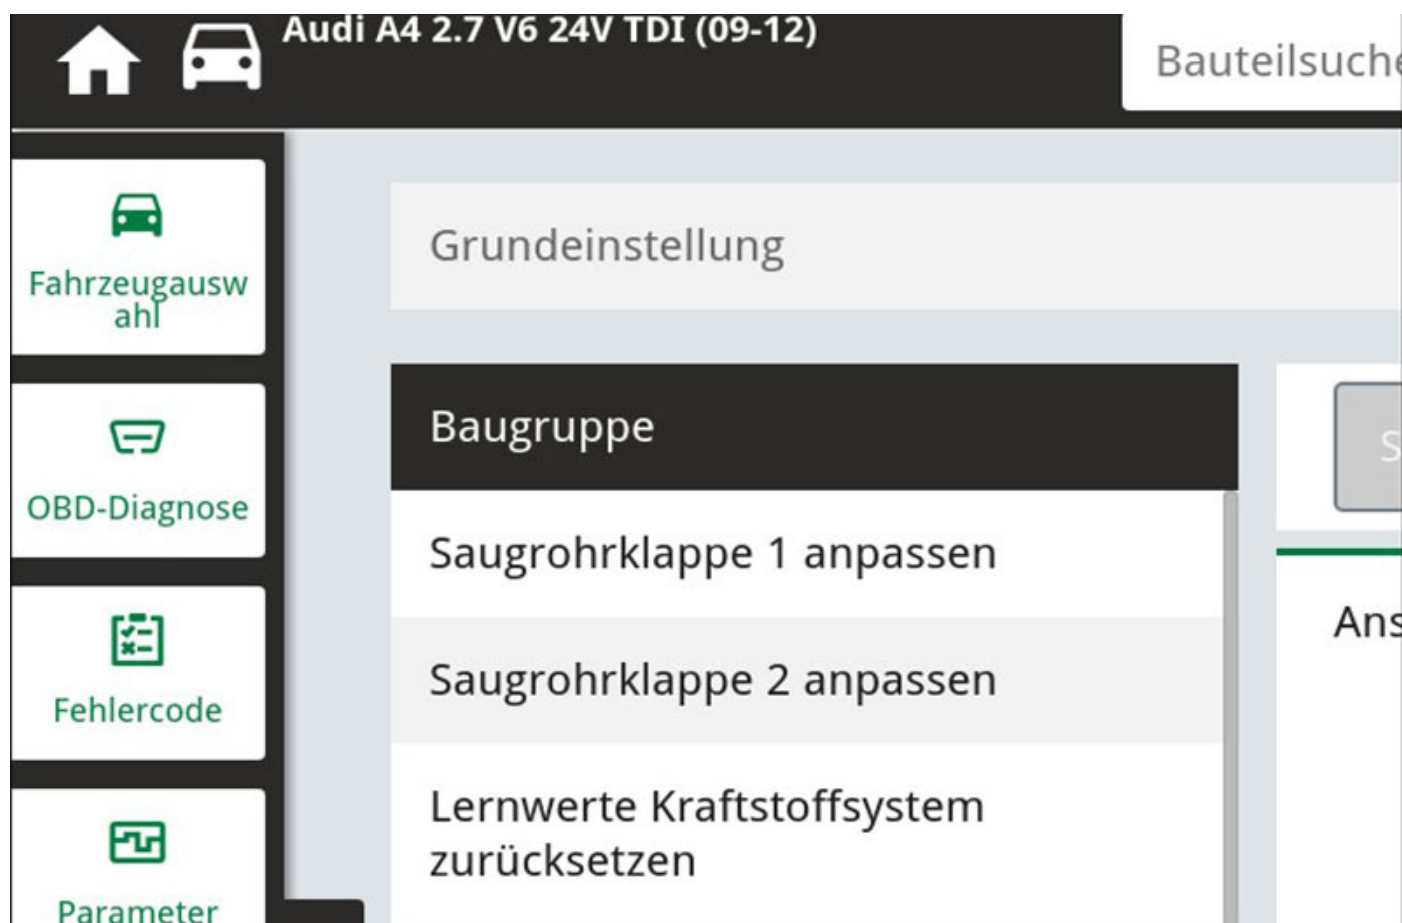
Ponto de menu “Ajuste base” do mega macs

Aviso de reparação:shy /> Após a substituição, o módulo de comando da borboleta do acelerador tem de ser programado com um aparelho de diagnóstico. Com o mega macs, essa programação é realizada no ponto de menu “Ajuste base”, conforme exemplificado na figura.
