## BMW Série 2 Active Tourer — Substituição do filtro do habitáculo

### Substituição do filtro de pólen no BMW Série 2 Active Tourer

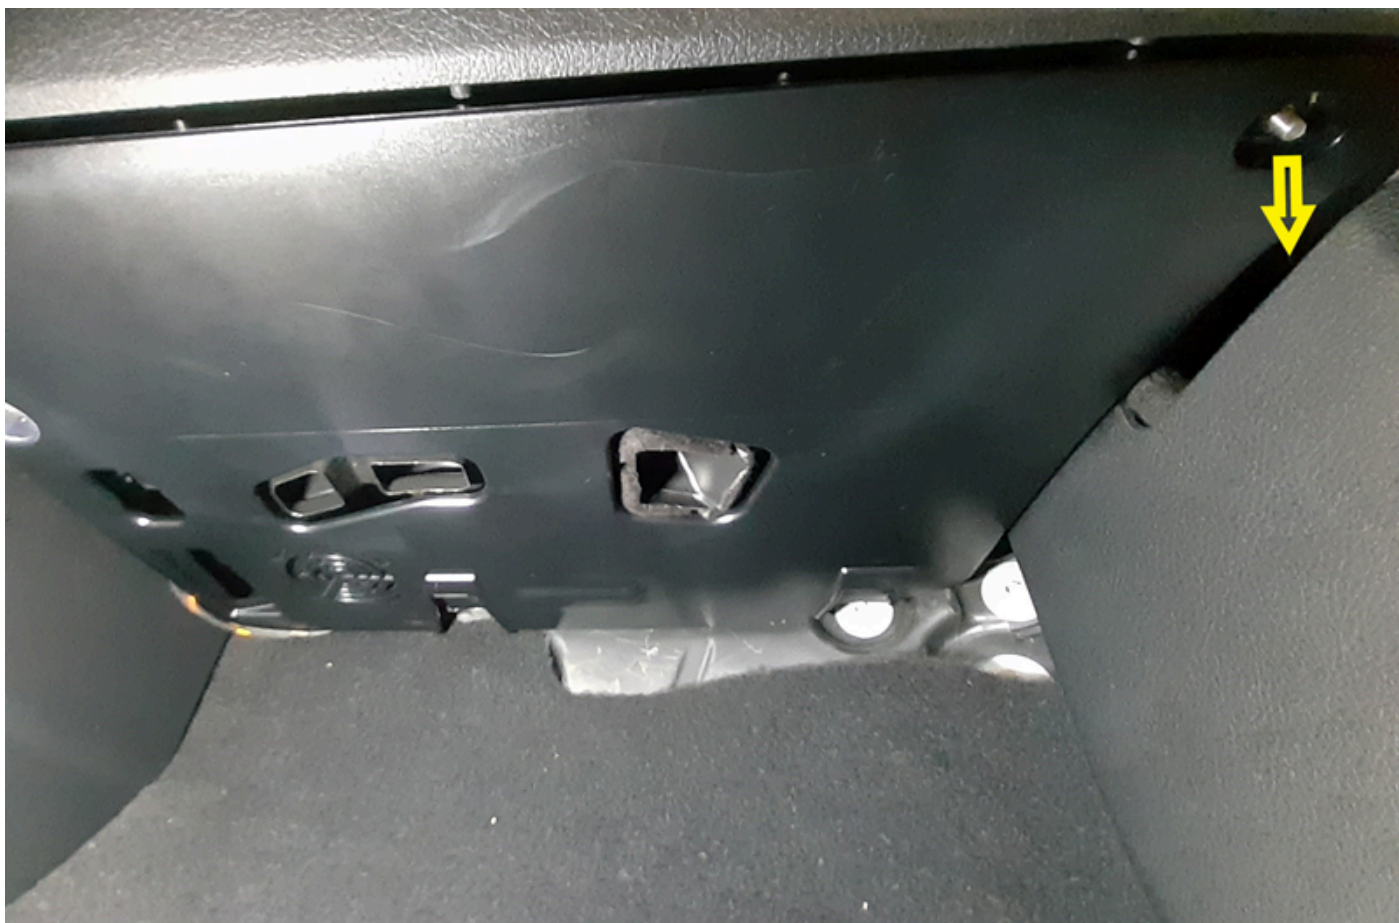
- Figura 1: desmontar o revestimento na zona dos pés do lado do acompanhante, removendo previamente os respetivos parafusos (2x).
- Figura 2: desmontar a cobertura esquerda na zona dos pés do lado do acompanhante, removendo previamente os dois parafusos
- Figura 3: desmontar o difusor de ventilação, removendo o parafuso (1x) e puxando o difusor de ventilação para a direita
- Figura 4: retirar o tubo flexível da carcaça do aquecimento/ar condicionado, puxando-o para a direita
- Figura 5: destravar e remover a tampa da carcaça do aquecimento/ar condicionado
- Figura 6: Retirar o filtro do habitáculo
