# Citroen Evasion Synergie - Perda de potência do motor, lâmpada de diagnóstico do motor brilha | HELLA

Citroen

Evasion/ Synergie

Motor P8C

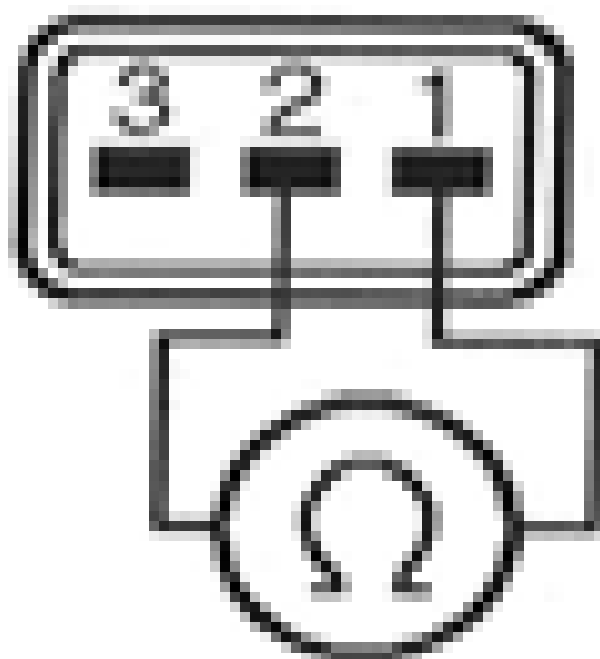
Figura 1.

Verificação do interruptor do pedal dos travões: (ver figura 1).

1 e 2 (valor de referência para liberar o pedal dos travões)  $\infty \Omega$

1 e 2 (valor de referência do pedal dos travões premido)  $0 \Omega$

Neste caso deve-se ajustar o interruptor da luz dos travões na posição correta. P. f. considerar neste contexto os avisos de desmontagem/montagem do fabricante automóvel.
