## VW Golf VII — Fuga de líquido de refrigeração

| Sintoma | Fuga de líquido de refrigeração |

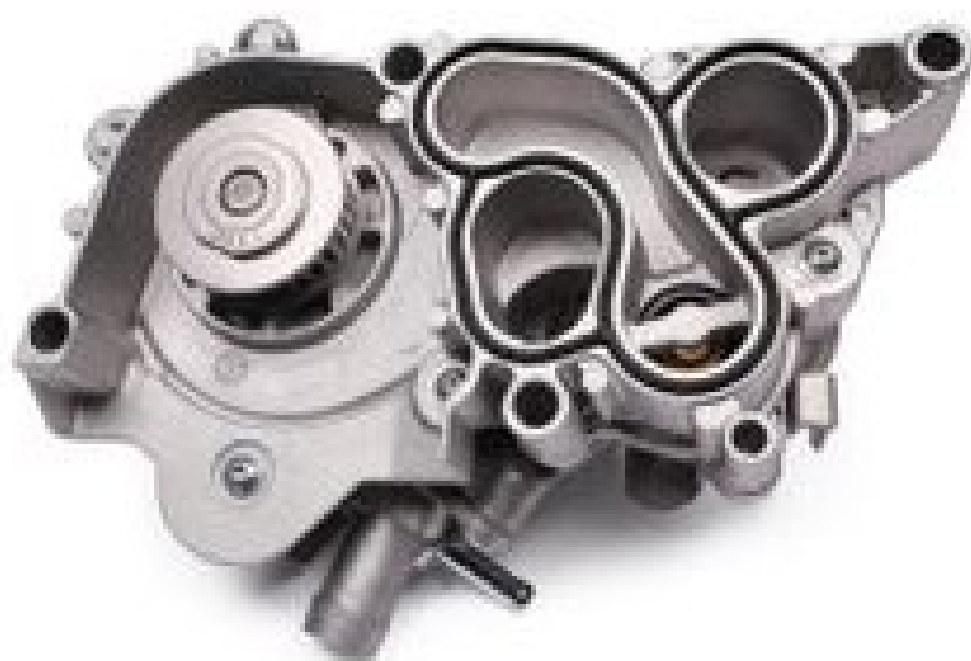
Se nos veículos supracitados for detetada uma fuga de líquido de refrigeração, deve-se colocar o sistema de refrigeração sob pressão (de acordo com as especificações do fabricante) e controlar todos os componentes relativamente a danos/fugas. Durante estes trabalhos é aconselhável prestar especial atenção à bomba do líquido de refrigeração. Frequentemente, a causa de fuga de líquido de refrigeração está diretamente ligada a um vedante com defeito. Para resolver o problema, deve-se proceder à substituição do vedante ou da completa bomba do líquido de refrigeração. Em seguida, o sistema de refrigeração deve ser enchido e sangrado, de acordo com as instruções do fabricante. Neste contexto é fundamental utilizar o líquido refrigerante e a relação de mistura corretos.
