# Opel Astra J — A luz de controlo do airbag acende | HELLA

**Astra J**

## **A luz de controlo do airbag acende**

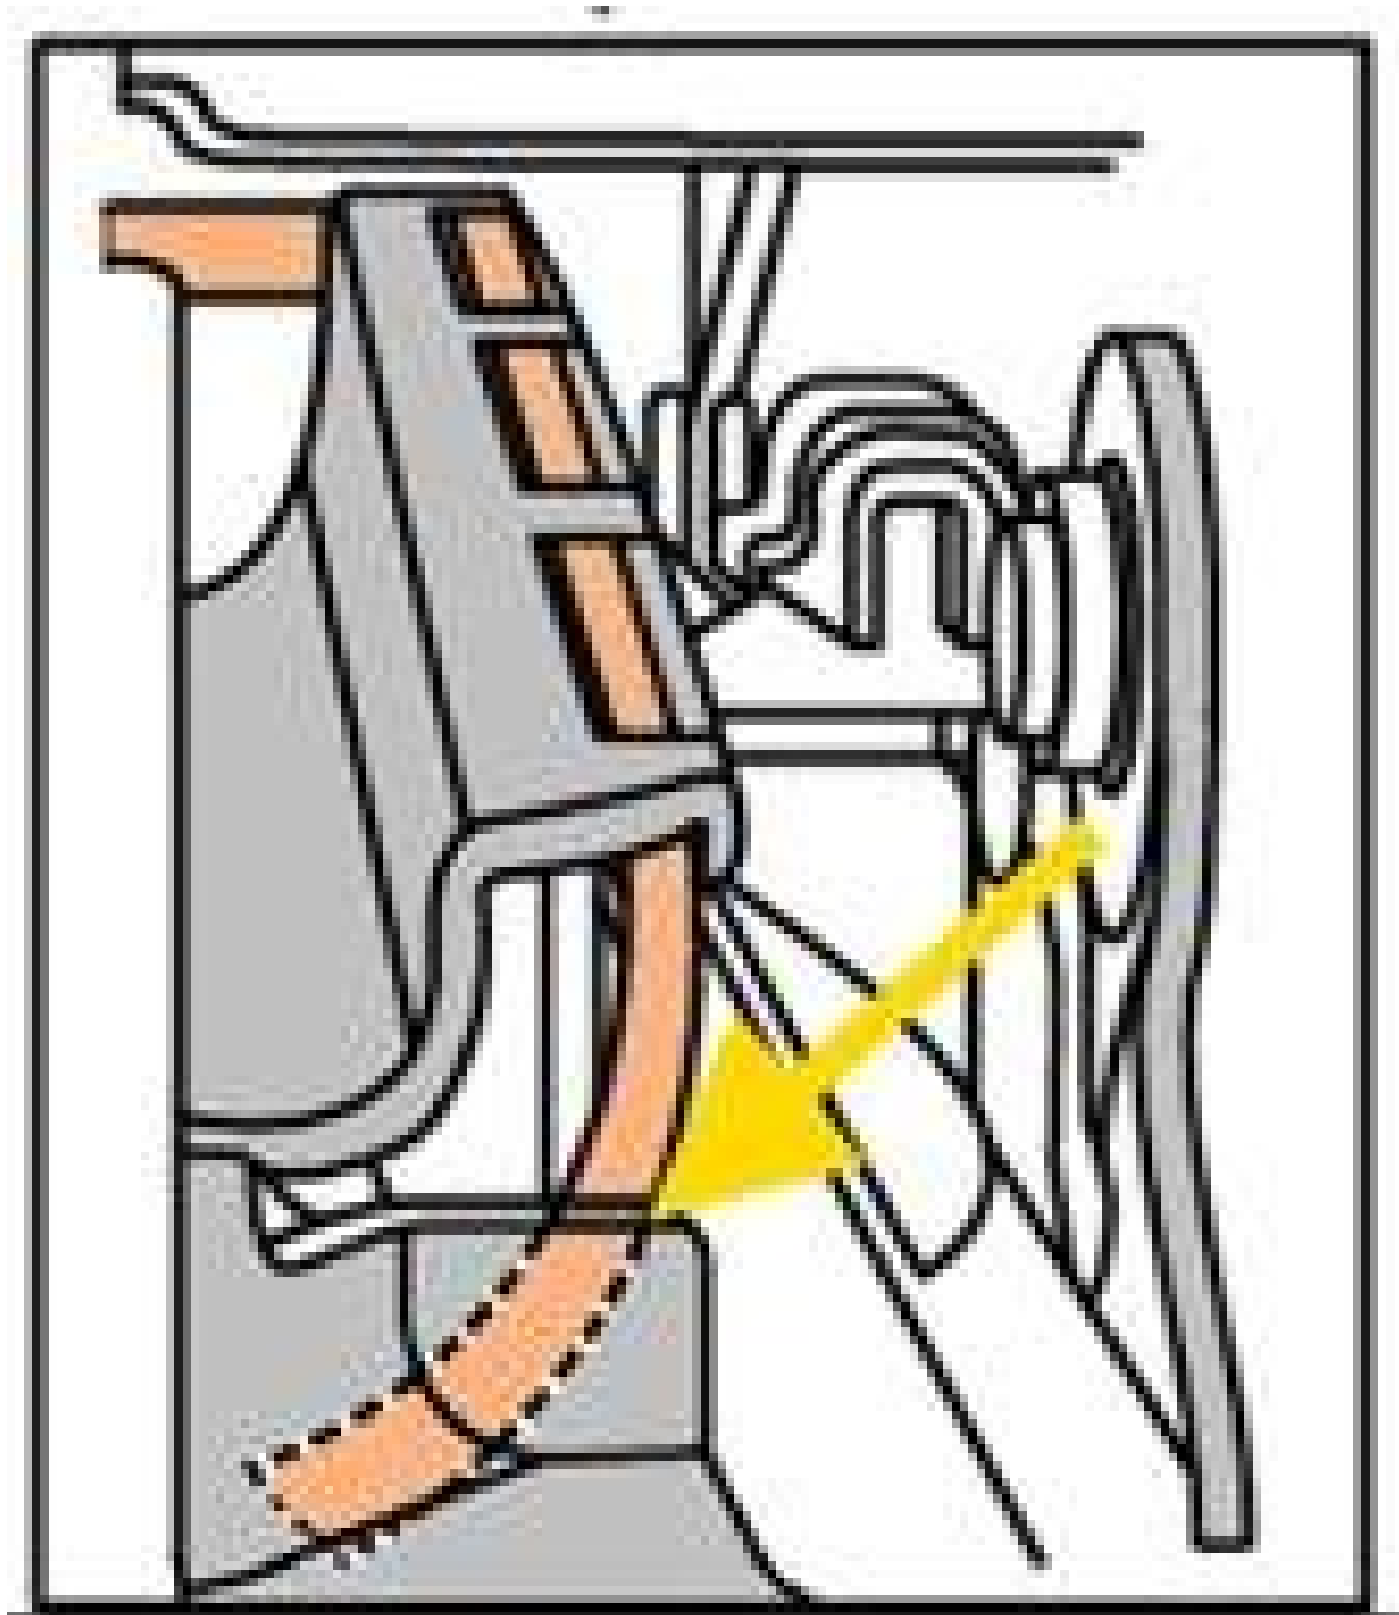
Figure 1

Este erro pode dever-se a um dano no chicote de cabos do sistema de airbag (na área do sistema de calhas do ajuste do banco dianteiro).

Um chicote de cabos incorretamente instalado (marcação, Figura 1) pode danificar cablagem.

Verificar o chicote de cabos quanto a danos. Prestar especial atenção a pontos de fricção.

- Substituir a unidade de pré-tensor do cinto de segurança
- Instalar novamente o chicote de cabos e fixar (assegurar uma instalação correta do chicote de cabos)
