# **Opel Vectra - A bateria descarrega | HELLA**

## **Opel Vectra C**

**Todos os modelos com sistema de ar condicionado automático (ECC)**

**VIN 21000015 - 21031422**

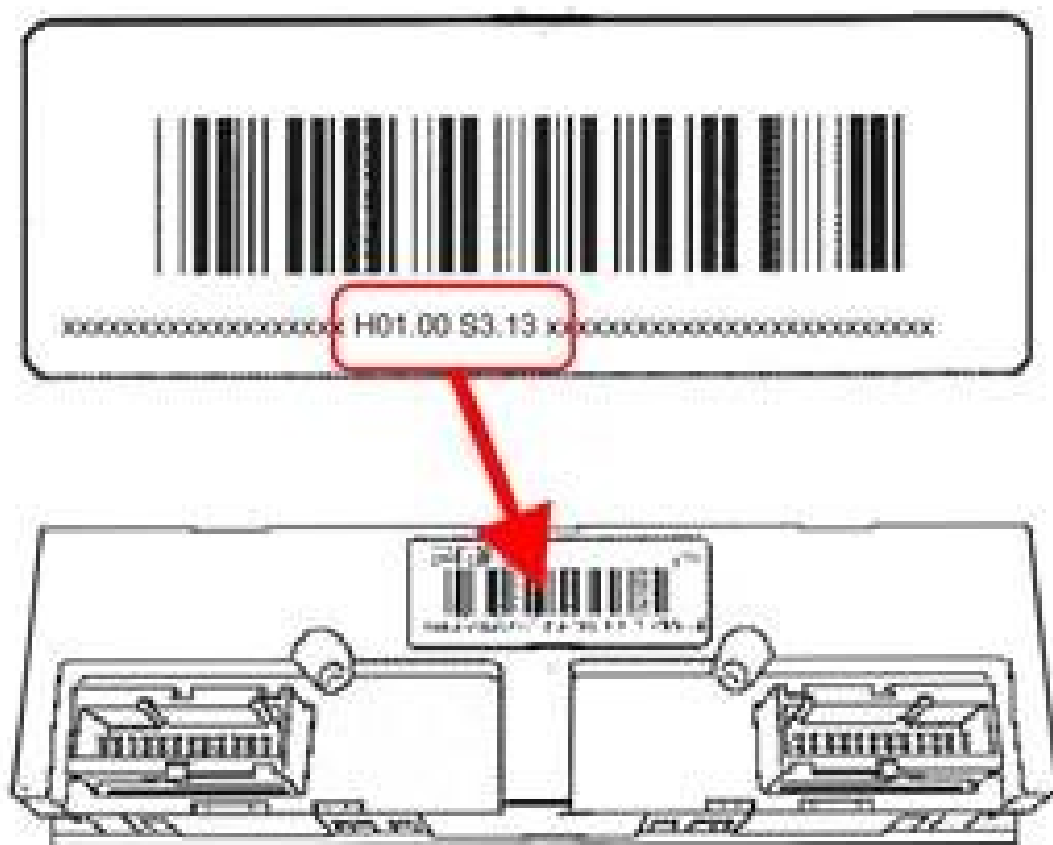
Um defeito na unidade de comando do sistema de ar condicionado automático eletrónico pode ser a causa para o descarregamento da bateria. Uma comutação autónoma do estado de operação pode causar um consumo de corrente permanente de 75 mA. Neste caso deve-se verificar o software com base na placa de características (Fig.).

A unidade ECC deve ser substituída se por baixo do código de barras constar a versão "S3.10" ou "S3.12". Se a unidade ECC já tiver sido substituída por uma oficina concessionária, esta é marcada com um ponto branco na caixa dos fusíveis no compartimento do motor.
