# **Opel Zafira A Interferências no painel de instrumentos | HELLA**

**Opel Zafira A**

**Ano de fabrico: 2002 até 2005**

**Interferências no painel de instrumentos.**

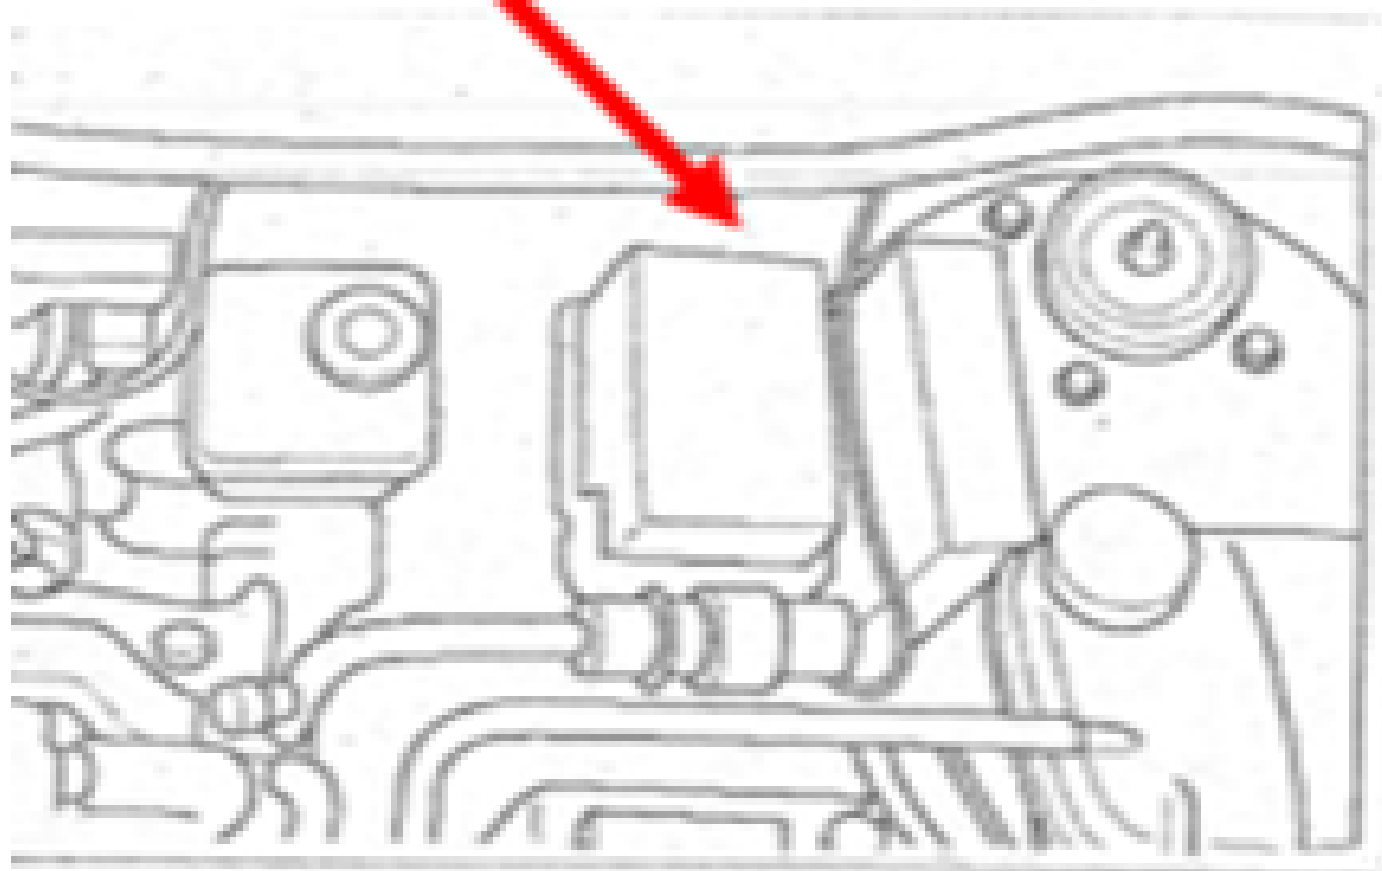
**Iluminação aleatória das luzes de aviso e de controlo no painel de instrumentos.**

Se nestes veículos for reclamado o defeito supracitado, uma possível causa é a infiltração de água no ponto de barramento das fichas das cablagens, junto da parede cortafogo(ver figura).

Neste caso deve desconectar-se primeiro a bateria e de seguida:- Controlar visualmente os pinos das fichas das fichas múltiplas da cablagem.- Limpar os pinos da ficha com spray adequado e eventualmente substituir.- Verificar a ligação correta do conector fêmea e macho.- Voltar a conectar a ficha múltipla da cablagem.
