## VW T6 — Fuga de combustível

### Ficha técnica

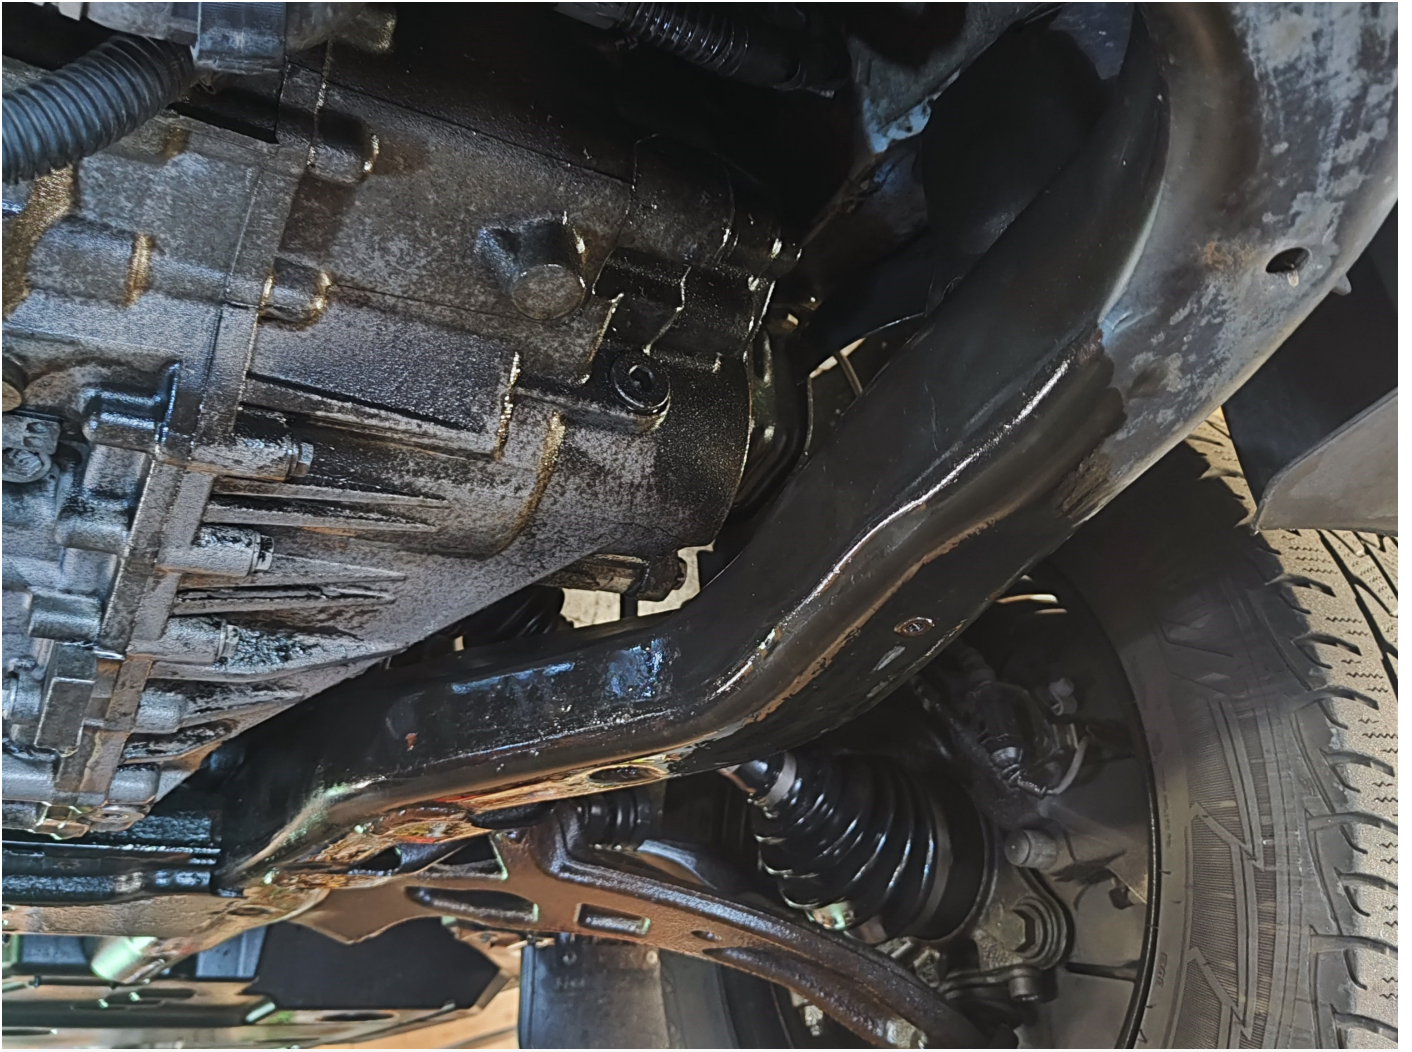
Nos veículos supracitados, é possível que subitamente surja um forte odor a gasóleo. Além disso, pode acumular-se combustível no compartimento do motor ou por baixo do veículo. A causa da fuga nem sempre é facilmente identificável. Numa primeira fase devem ser inspecionadas as tubagens de combustível e as respetivas ligações no compartimento do motor. Se não for identificada qualquer fuga, deve inspecionar-se a carcaça do filtro do combustível.  
O filtro do combustível deve ser desmontado para uma inspeção mais detalhada. Recomenda-se que primeiro seja desmontado o reservatório de compensação do sistema de refrigeração. Para que seja possível puxar o filtro para cima, para fora do respetivo encaixe, é necessário desapertar primeiro o parafuso de aperto. De seguida, desmontar as duas tubagens de combustível do filtro.  
Ao analisar a parte superior do filtro, em alguns casos, é possível detetar uma fissura horizontal que é responsável pela fuga.

Fuga de combustível T6

Para resolver o problema deve-se substituir o filtro e purgar o ar do sistema do combustível de acordo com as especificações do fabricante do veículo. No final dos trabalhos deve-se ainda limpar o compartimento do motor.

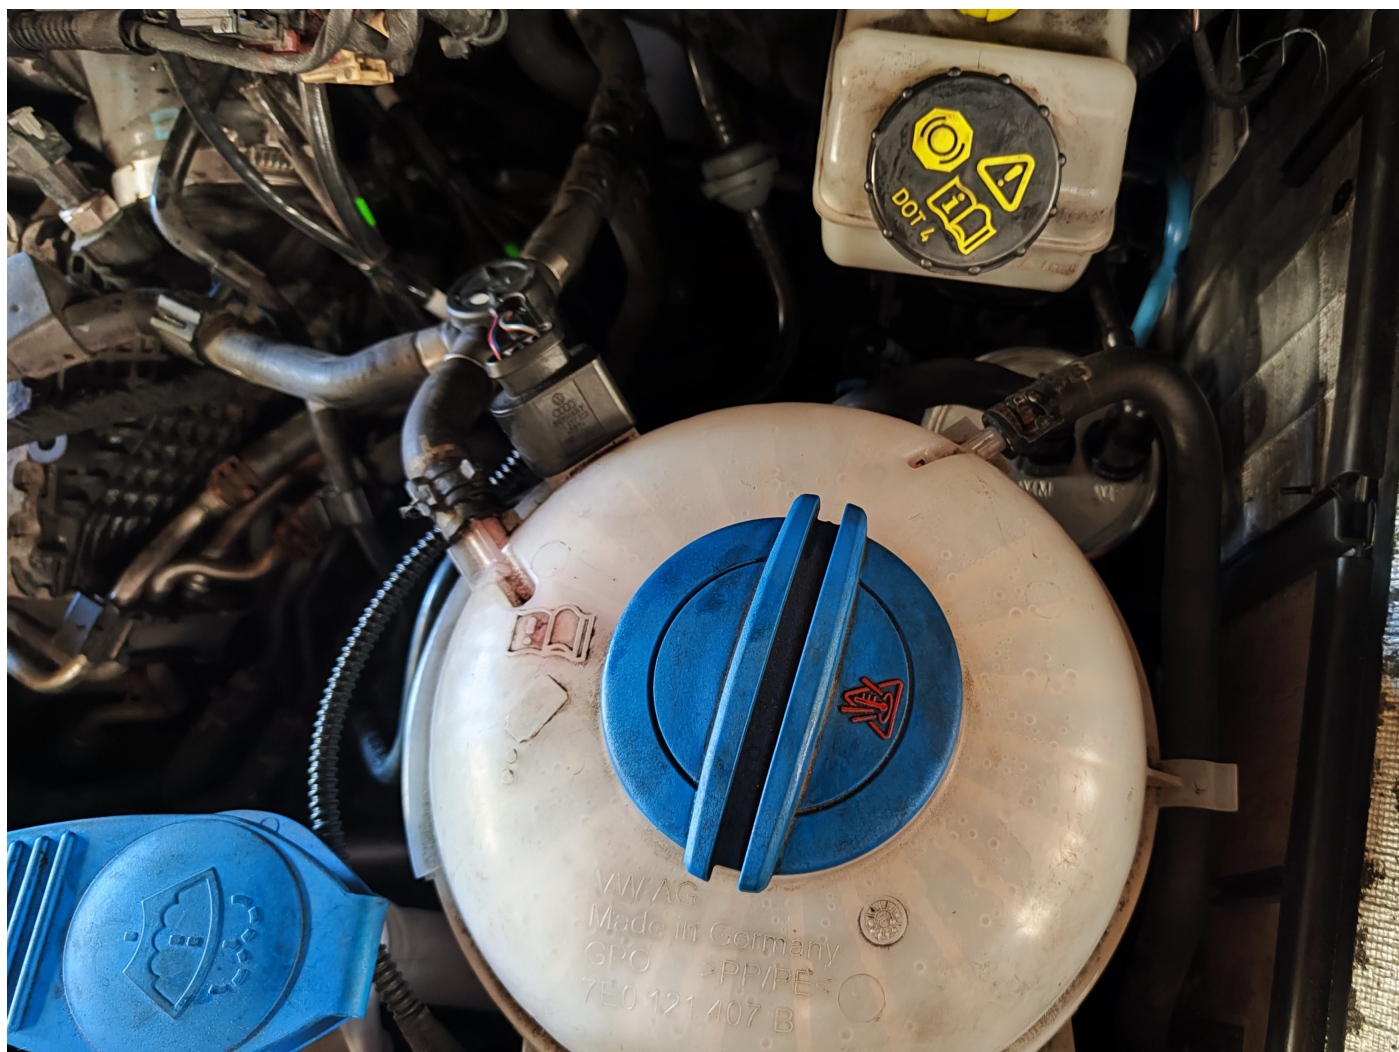
Reservatório de compensação T6
