# Volkswagen Passat - Ar interior / odor | HELLA

**Volkswagen**

**Passat**

**Tipo: 3BG (B5)**

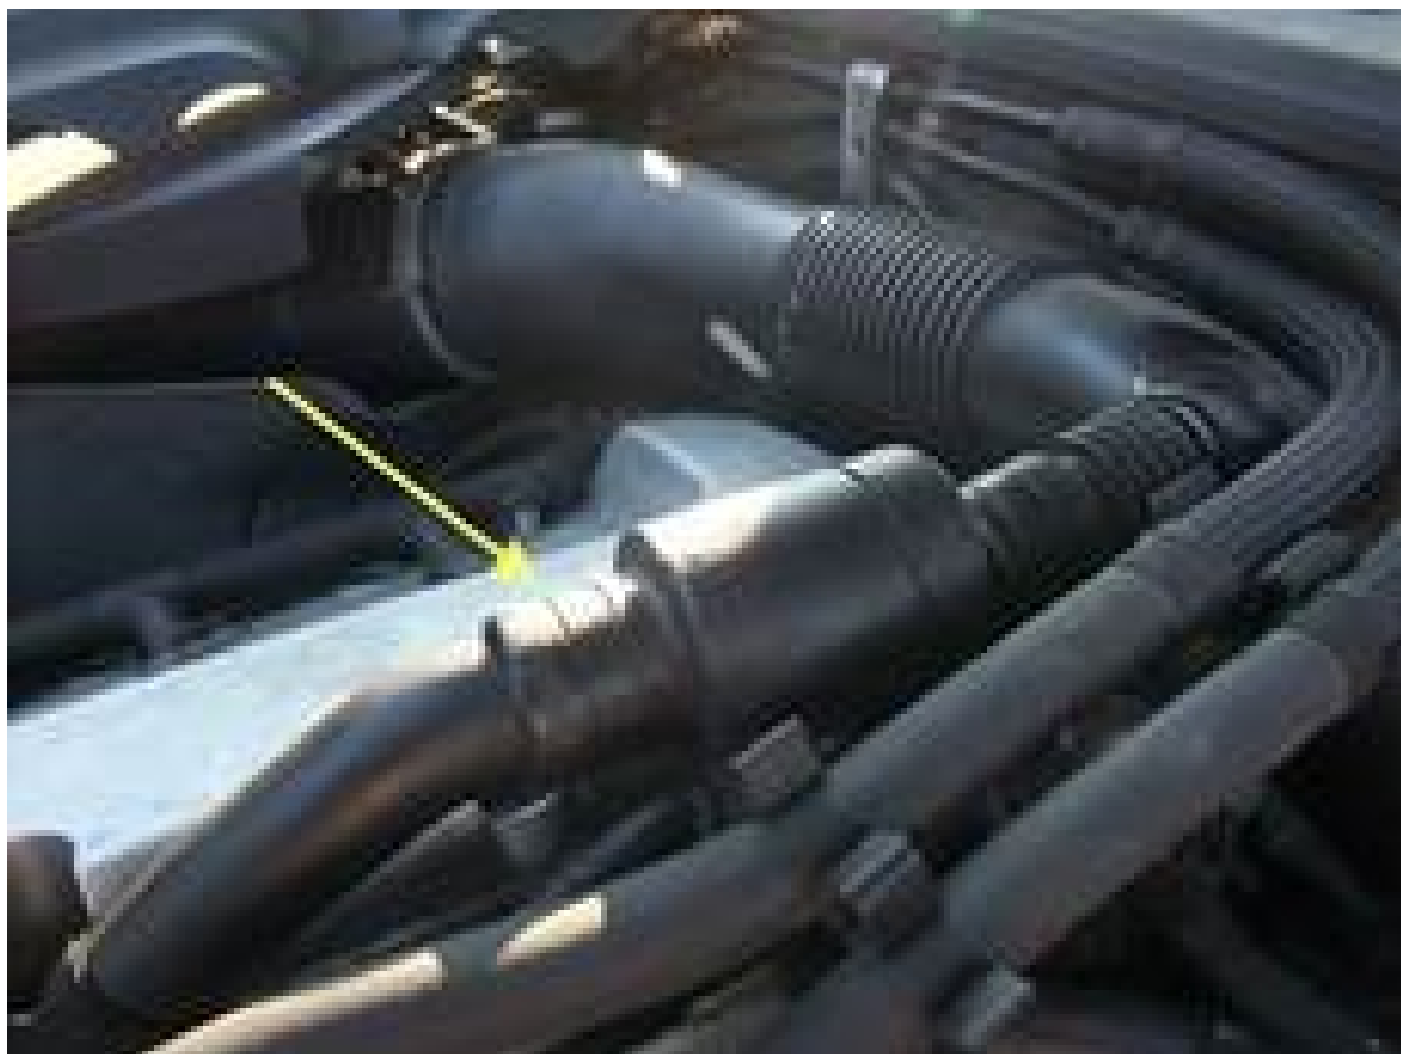
Figura 2: Vista/localização no compartimento do motor sem tampa

Figuras 2+3 mostrando a localização das mangueiras de respiro do motor.

Neste caso, substitua as mangueiras de ventilação do motor afetadas, pois o cheiro entra no habitáculo através das aberturas de ventilação.

Além disso, verifique as mangueiras circundantes (incluindo a área dos suportes de montagem) e substitua-as ou limpe-as, se necessário.
