# **Volvo V70 — Ligação para serviços de manutenção de baixa pressão | HELLA**

**V70 III (tipo 24) T6**

## **Ligação para serviços de manutenção de baixa pressão**

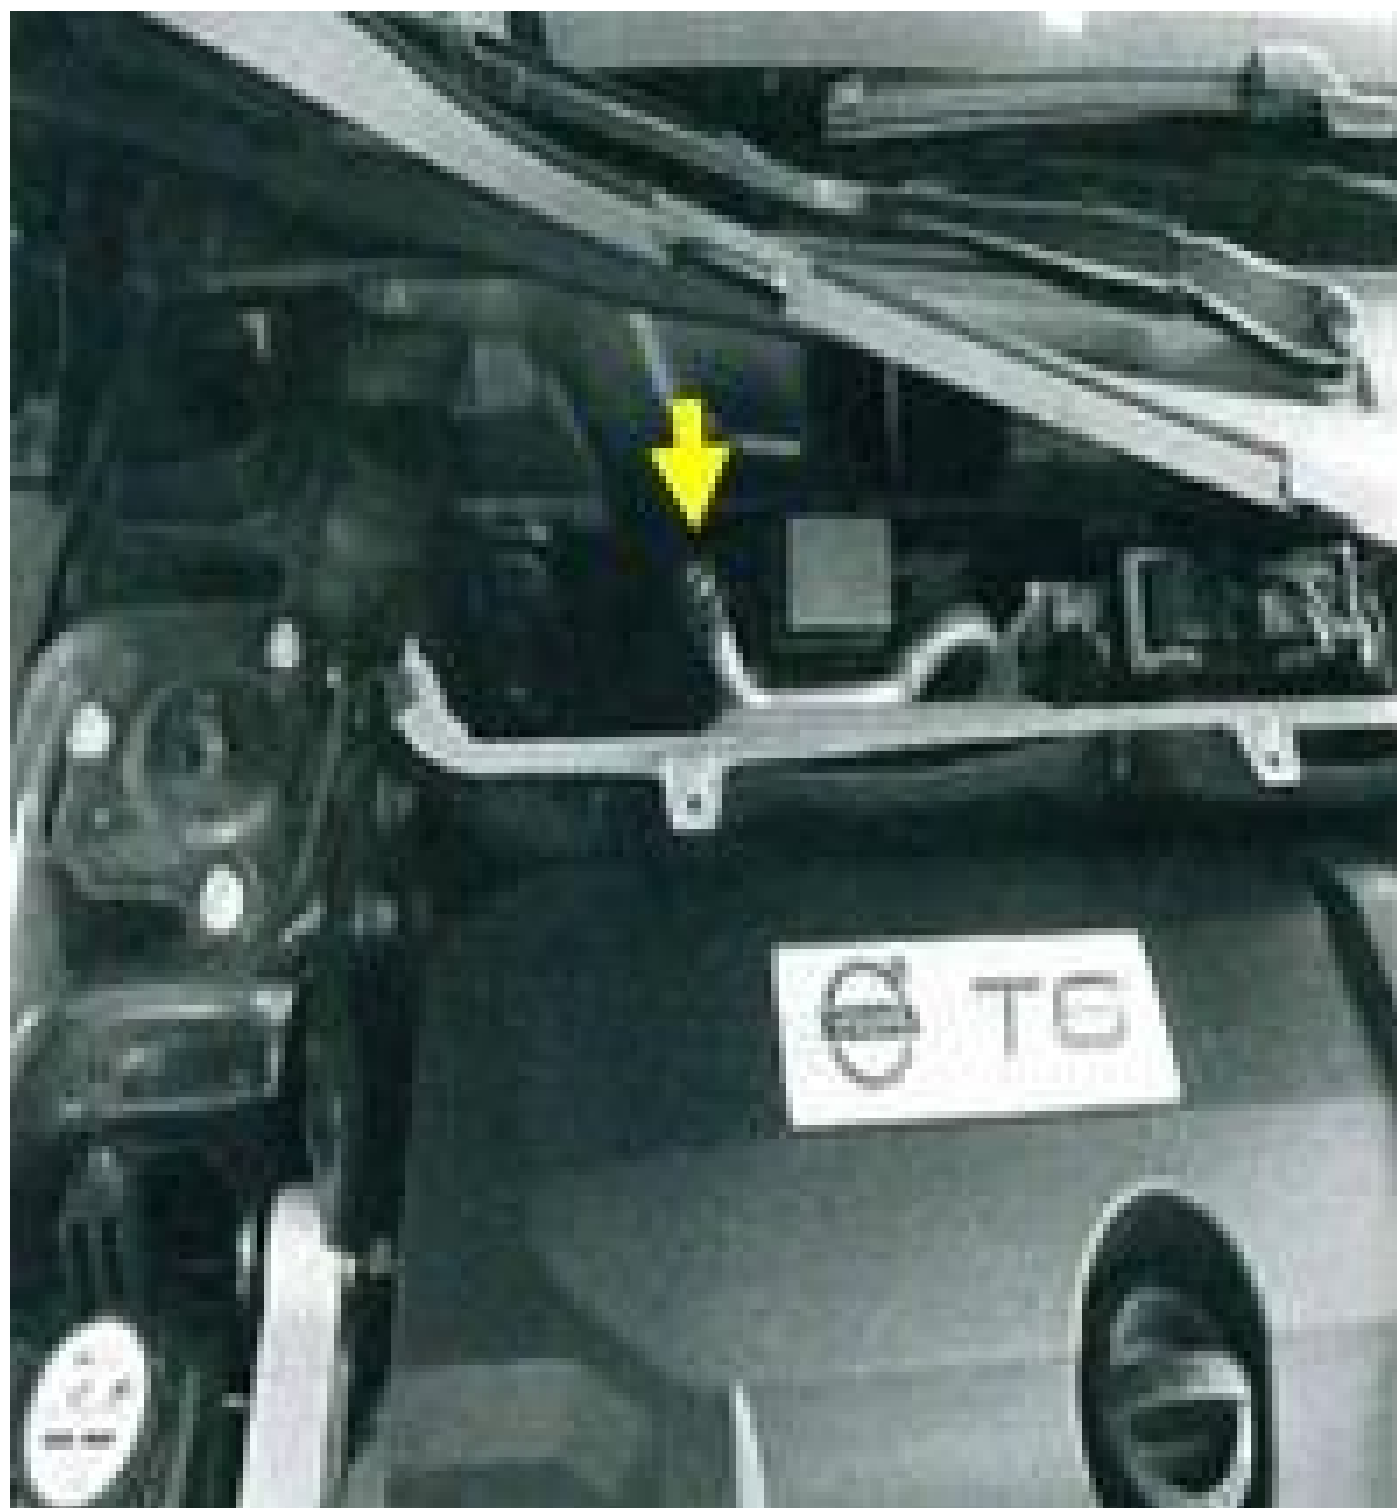
Nos veículos supracitados, a ligação para serviços de manutenção de baixa pressão do ar condicionado está montada numa posição pouco visível.

O conector está posicionado do lado do acompanhante, por baixo da cobertura do depósito de água (ver Figura).

Visto ser muito moroso desmontar a completa cobertura, recomenda-se que esta seja levantada e fixada, nessa posição, com uma ferramenta adequada.
