## AIXAM UV53 — Substituição do filtro do habitáculo

## Substituição do filtro do habitáculo

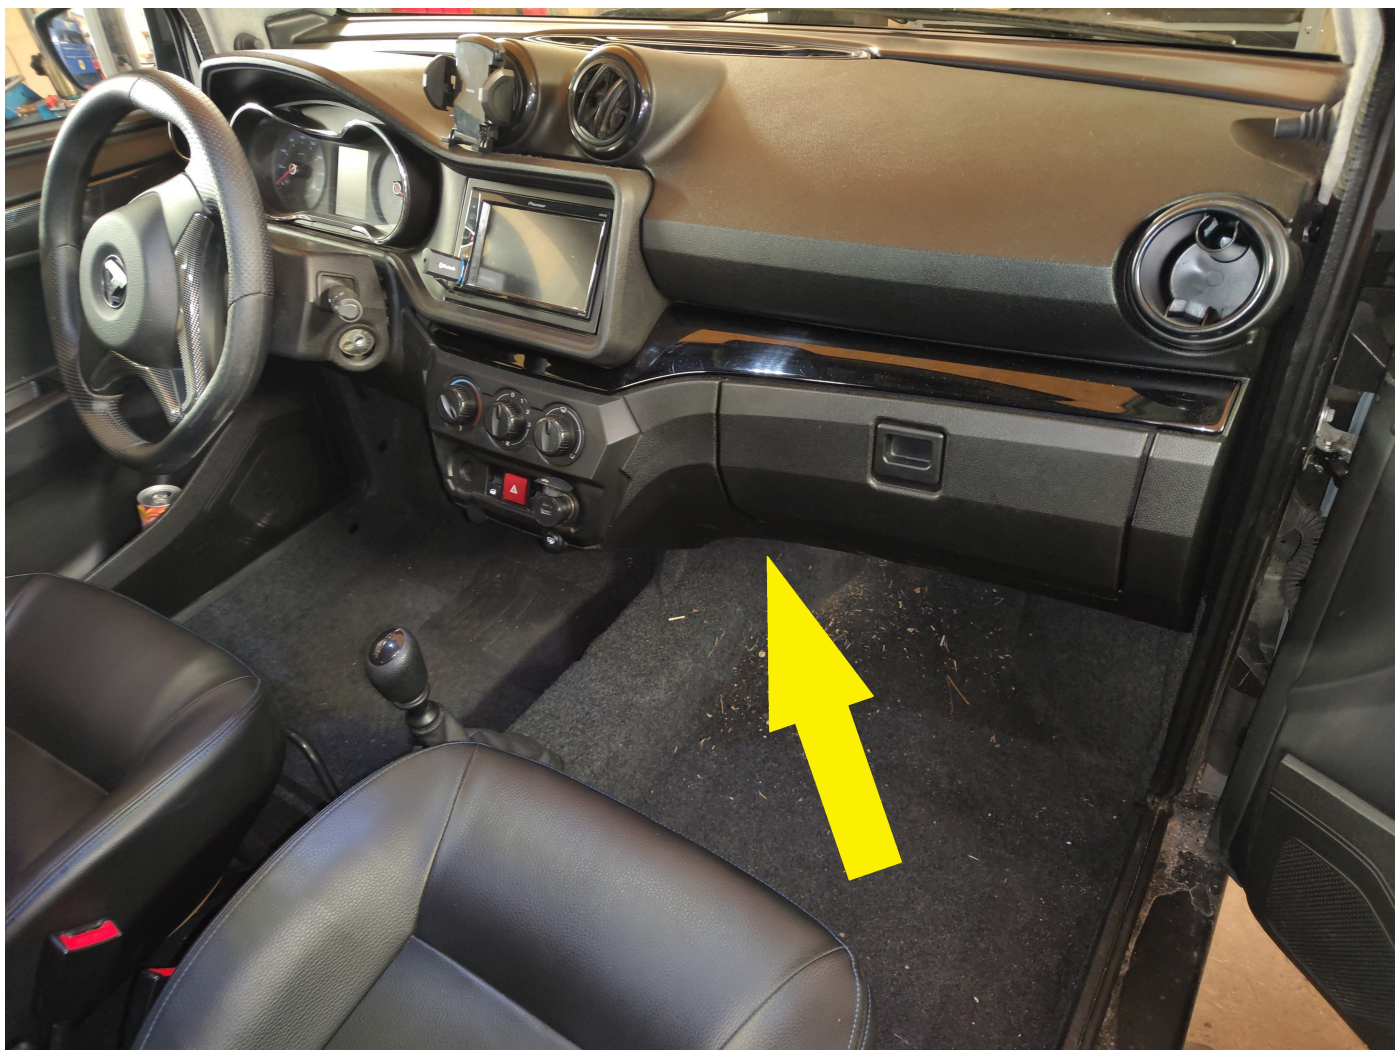
O modelo UV53 da marca AIXAM também dispõe de um filtro do habitáculo, que é substituído durante uma inspeção. Trata-se de um filtro de não tecido contínuo sem carvão ativado. O filtro encontra-se à direita na caixa do aquecimento e é acessível a partir do espaço para os pés do passageiro da frente.

- Remover o tubo de ventilação do lado direito da caixa do aquecimento.
- Remover o filtro antigo da caixa do aparelho.

- Ao colocar o novo filtro, este deve ser ligeiramente dobrado. Assegurar que a peça está na posição correta de montagem (o lado reto deve ficar virado para baixo)
- Ligar novamente o tubo de ventilação.
