Audi A1 luz de controlo do motor acende | HELLA

A1 (8X)

Motor: 1.6 TDI

Radiador da recirculação dos gases de escape

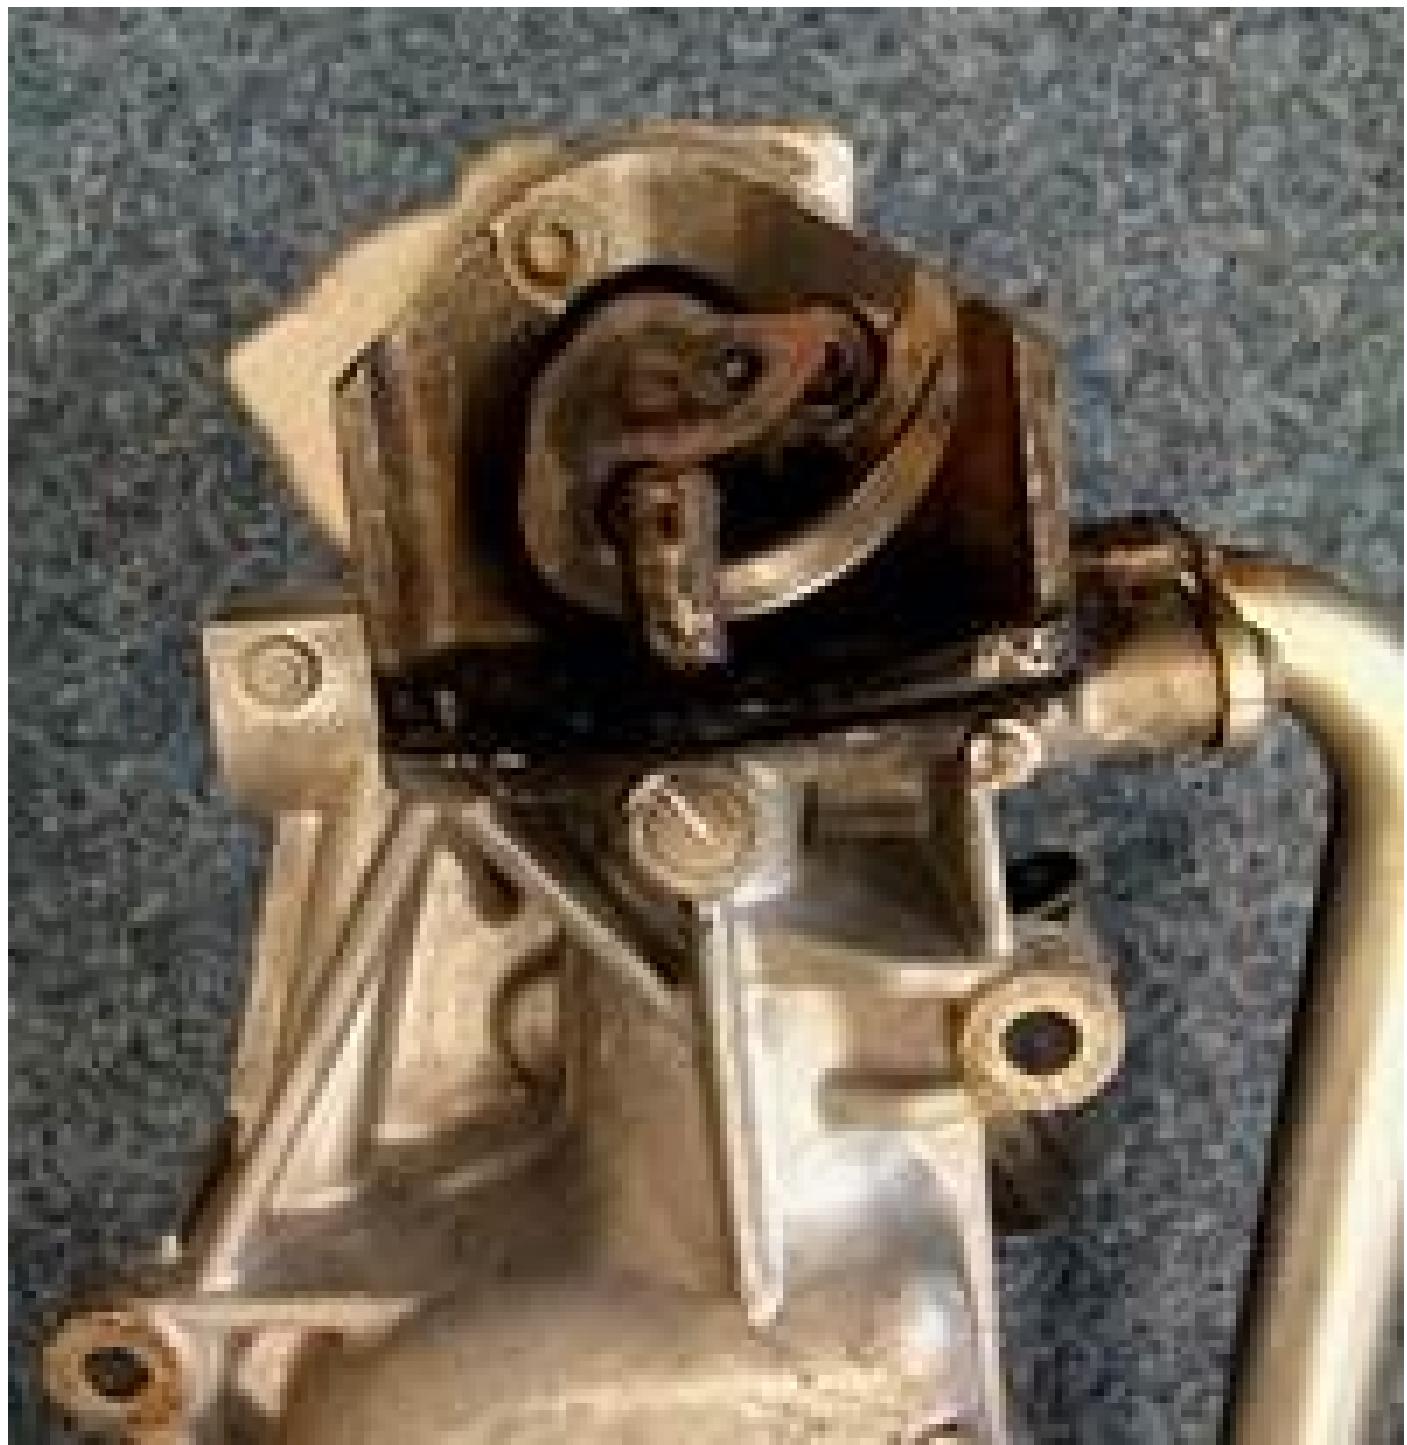
A unidade do radiador da recirculação dos gases de escape (radiador RGE) está equipada com uma unidade de vácuo e com um motor de ajuste elétrico (Figura 1). A verificação do radiador RGE deve ser realizada segundo os seguintes critérios:

Carbonização interna

Funcionamento da unidade de vácuo

Funcionamento e comando do motor de ajuste elétrico

Fugas externas e internas
