BMW Série 2 Active Tourer — Substituição do filtro do habitáculo

Fabricante	BMW
Modelo	Série 2 Active Tourer (F45)
Motor	Todos
Ano de fabrico	2014–2021
Sintoma	Substituição do filtro do habitáculo

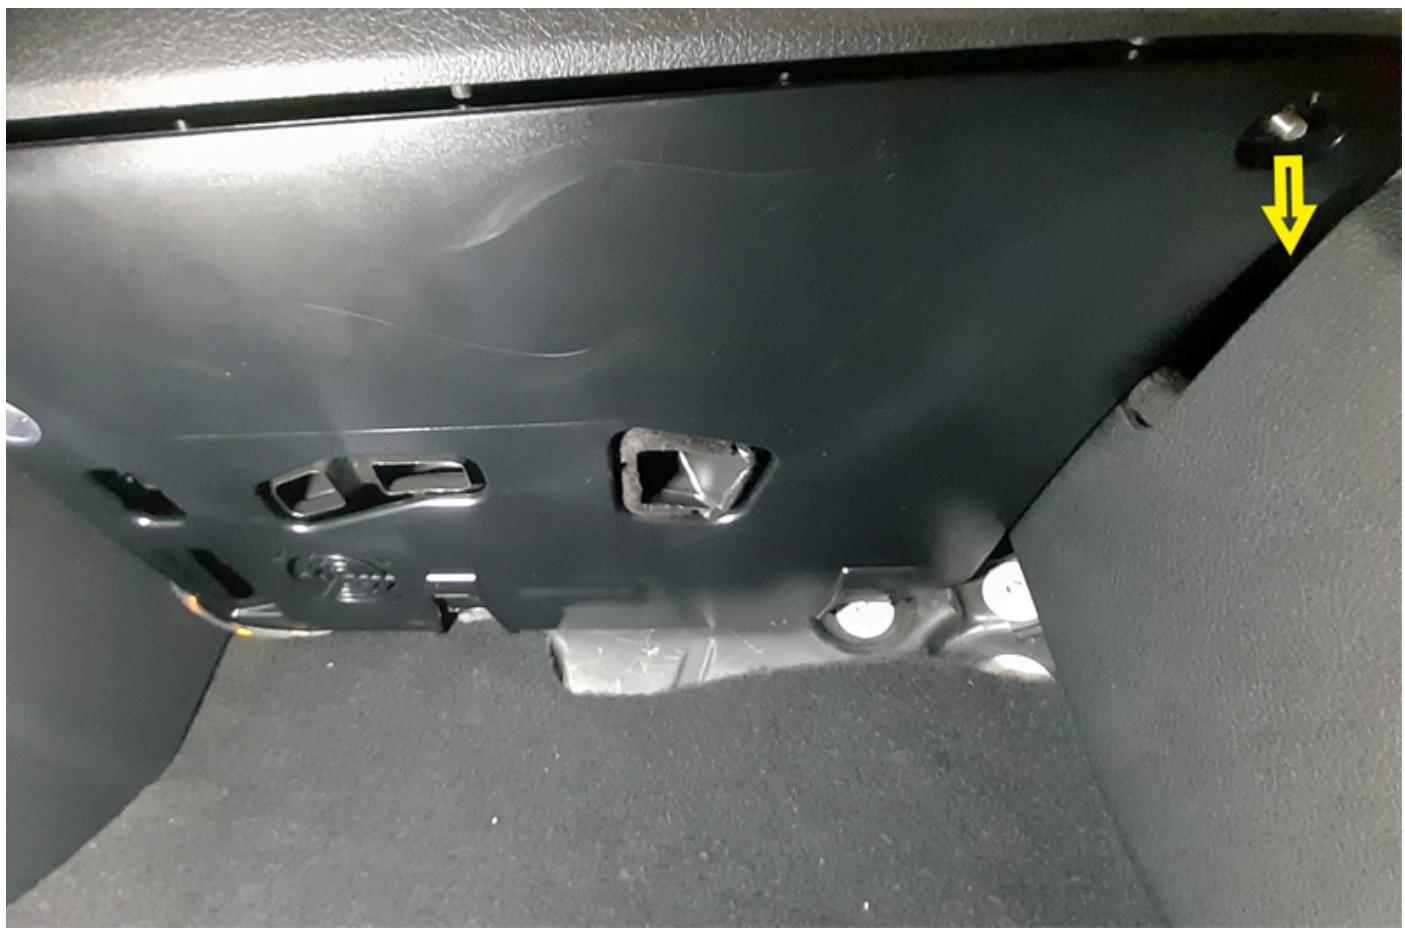
- Figura 1: desmontar o revestimento na zona dos pés do lado do passageiro, removendo previamente os respetivos parafusos (2x).
- Figura 2: desmontar a cobertura esquerda na zona dos pés do lado do passageiro, removendo previamente os dois parafusos
- Figura 3: desmontar o difusor de ventilação, removendo o parafuso (1x) e puxando o difusor de ventilação para a direita
- Figura 4: retirar o tubo flexível da carcaça do aquecimento/ar condicionado, puxando-o para a direita
- Figura 5: destravar e remover a tampa da carcaça do aquecimento/ar condicionado
- Figura 6: Retirar o filtro do habitáculo
