# **BMW Série 5 / Série 7 - Luz dos travões brilha continuamente | HELLA**

**Série 5 (G30/G31) / Série 7 (G11/G12)**

**Ano de construção: 05/2017**

**Luz dos travões brilha continuamente**

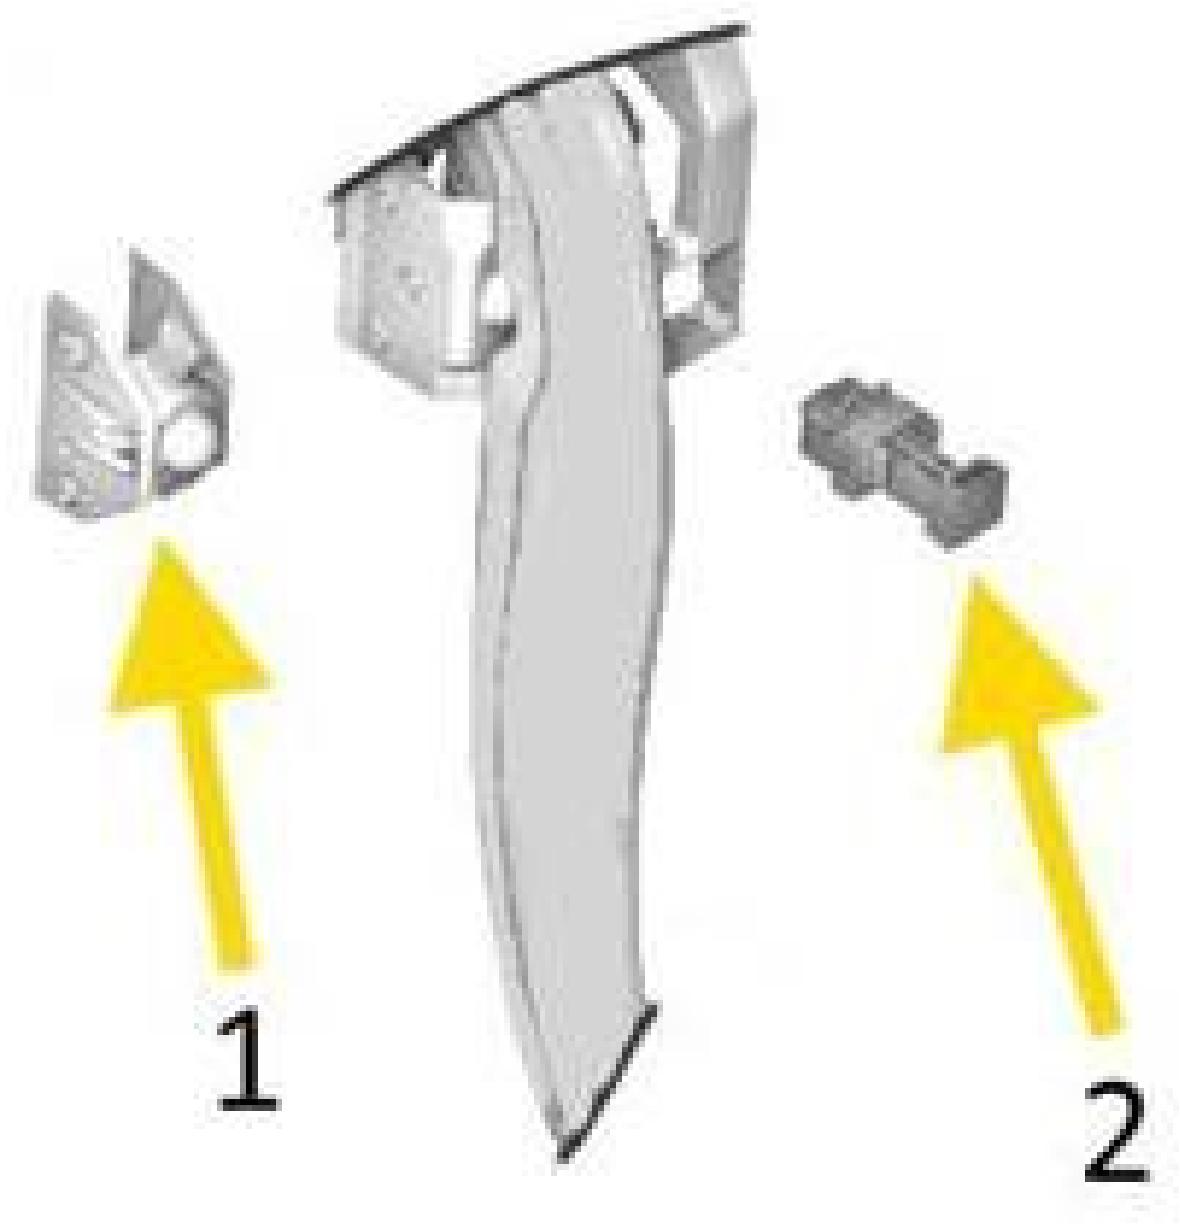
Se for reclamado o problema supracitado, este pode dever-se a um defeito na cabeça esférica do pedal do travão.

Se o condutor empurrar inadvertidamente o pedal do travão para cima, o interruptor da luz dos travões (Figura pos. 2) pode ser acionado permanentemente, devido a uma cabeça esférica (Figura pos. 1) com defeito.

Isto pode causar uma iluminação permanente da luz dos travões.

Requerer a verificação do mecanismo do pedal do travão por uma oficina especializada e devidamente qualificada e substituir completamente, segundo as instruções do fabricante.
