# **Fiat Idea Lancia Musa - Iluminação esporádica dos 4 piscas de emergência**

**Fiat Idea**

**Lancia Musa**

**Iluminação esporádica dos 4 piscas de emergência**

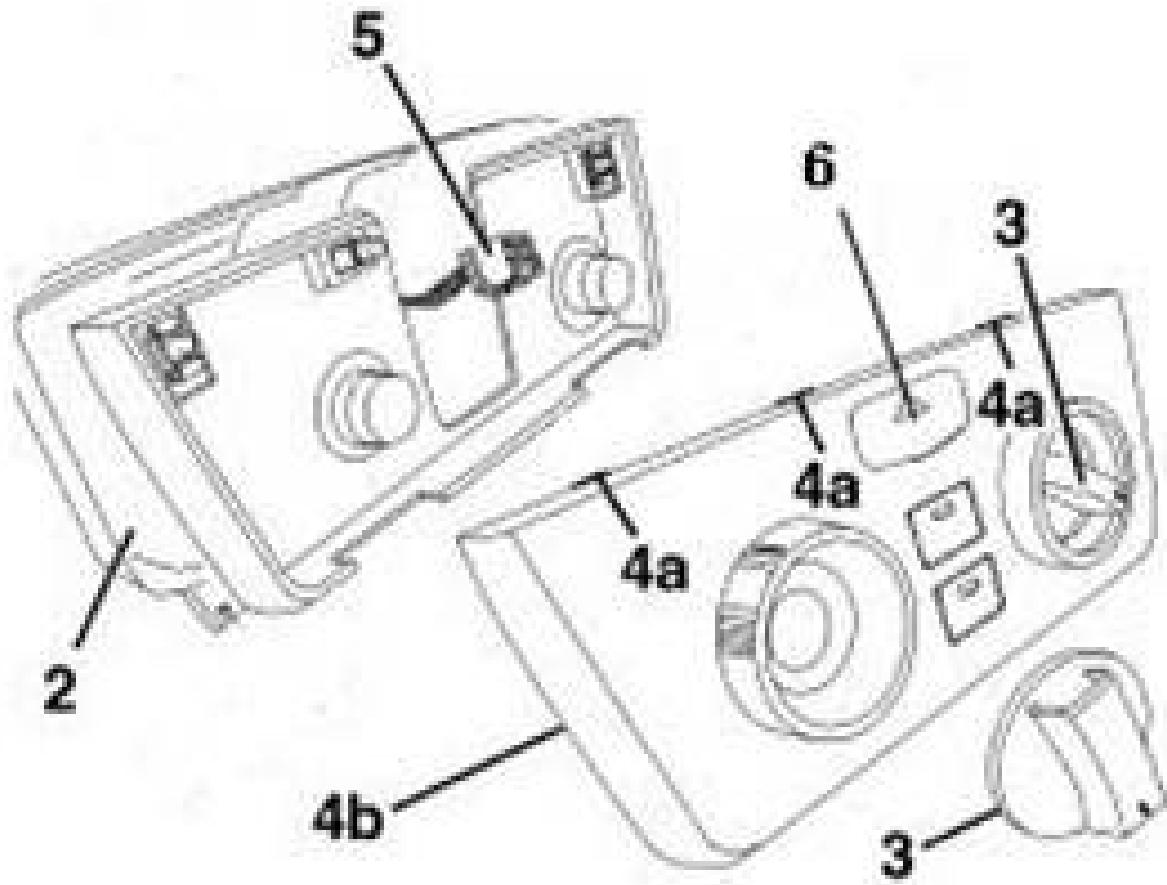
Se o cliente reclamar a falha acima mencionada, a causa pode residir no interruptor dos 4 piscas de emergência. Devido a um defeito interno no interruptor, os piscas são ativados. Neste caso deve-se proceder à substituição do interruptor.

Proceder da seguinte forma.1. Puxar o interruptor rotativo (3) para a frente, para fora do painel (4b).2. Pressionar os ressaltos de encaixe (4a) para baixo e retirar o painel (4b) do suporte (2).3. Retirar o conector de encaixe (5) do painel.4. Desmontar e substituir o interruptor dos 4 piscas de emergência (6).5. Montar todos os componentes desmontados na ordem inversa.6. Testar o bom funcionamento do sistema.
