Hyundai IX 35 - O motor não arranca | HELLA

O motor não arranca

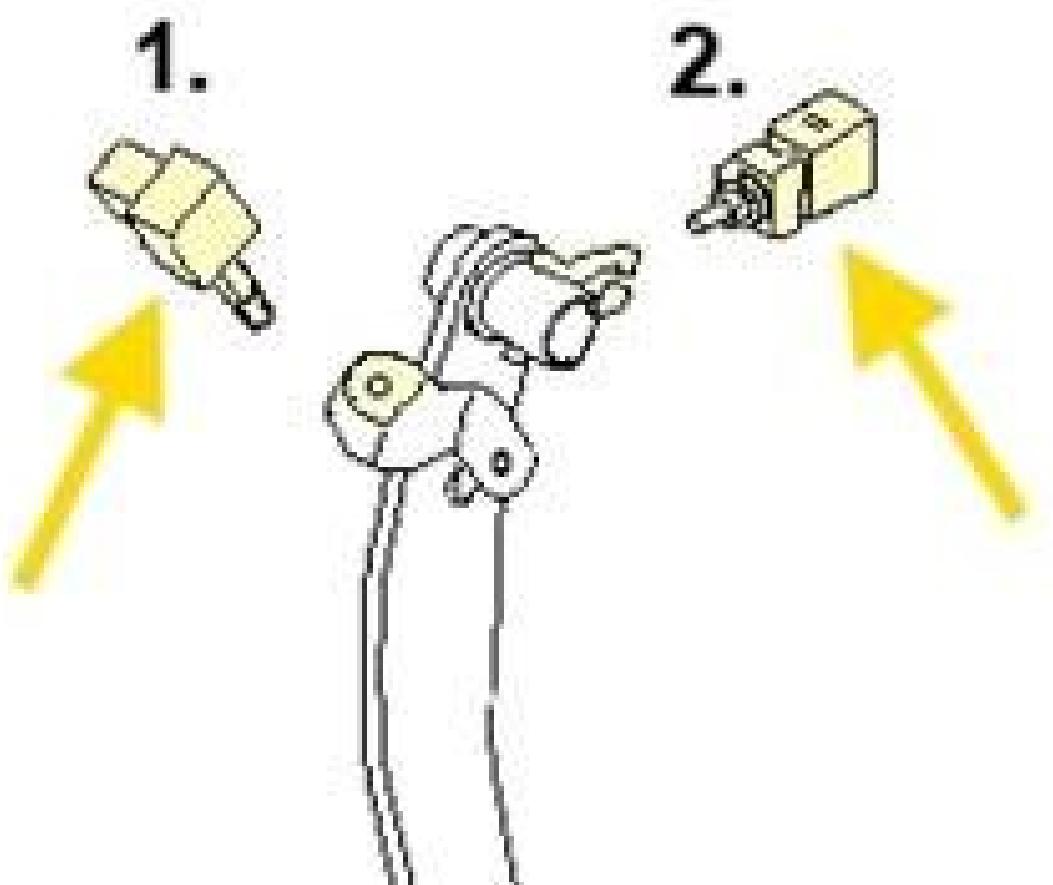
Fig. 3

Os interruptores estão localizados no pedal da embraiagem (figura 3)

- Interruptor 1. Ref. OE 938403K000
- Interruptor 2. Ref. OE 938402E000

Substituir interruptores com defeito

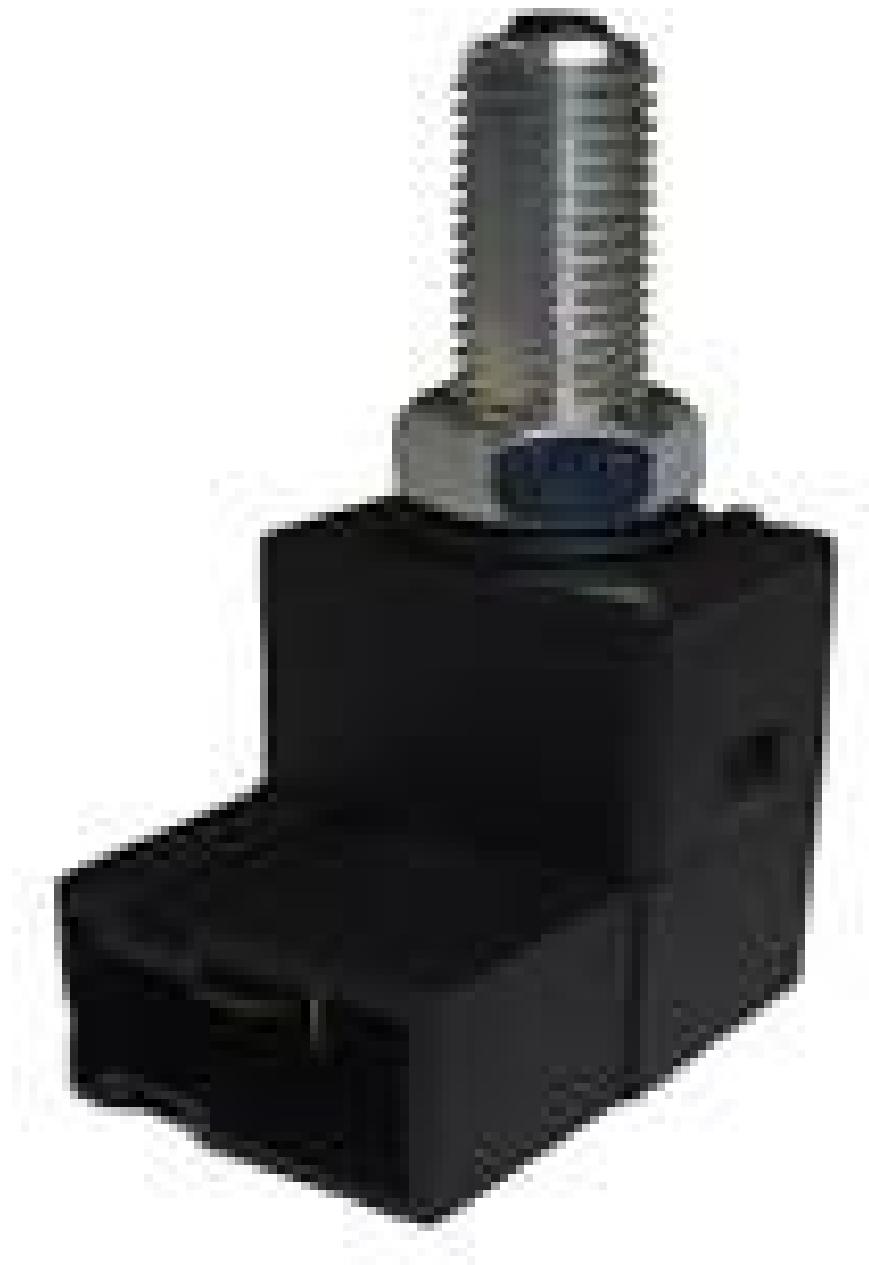
Fig. 1

Os interruptores (Switch Assy-Ignition Lock, figura 1+2) têm a função de impedir a ativação do motor, se o pedal da embraiagem não for premido ou for parcialmente premido.
