Kia Venga — Ventoinha do habitáculo trabalhar apenas no nível máximo

Fabricante	Kia
Modelo	Venga
Motor	Todos os modelos
Ano de fabrico	2016–10/2019
Sintoma	Ventoinha do habitáculo trabalhar apenas no nível máximo

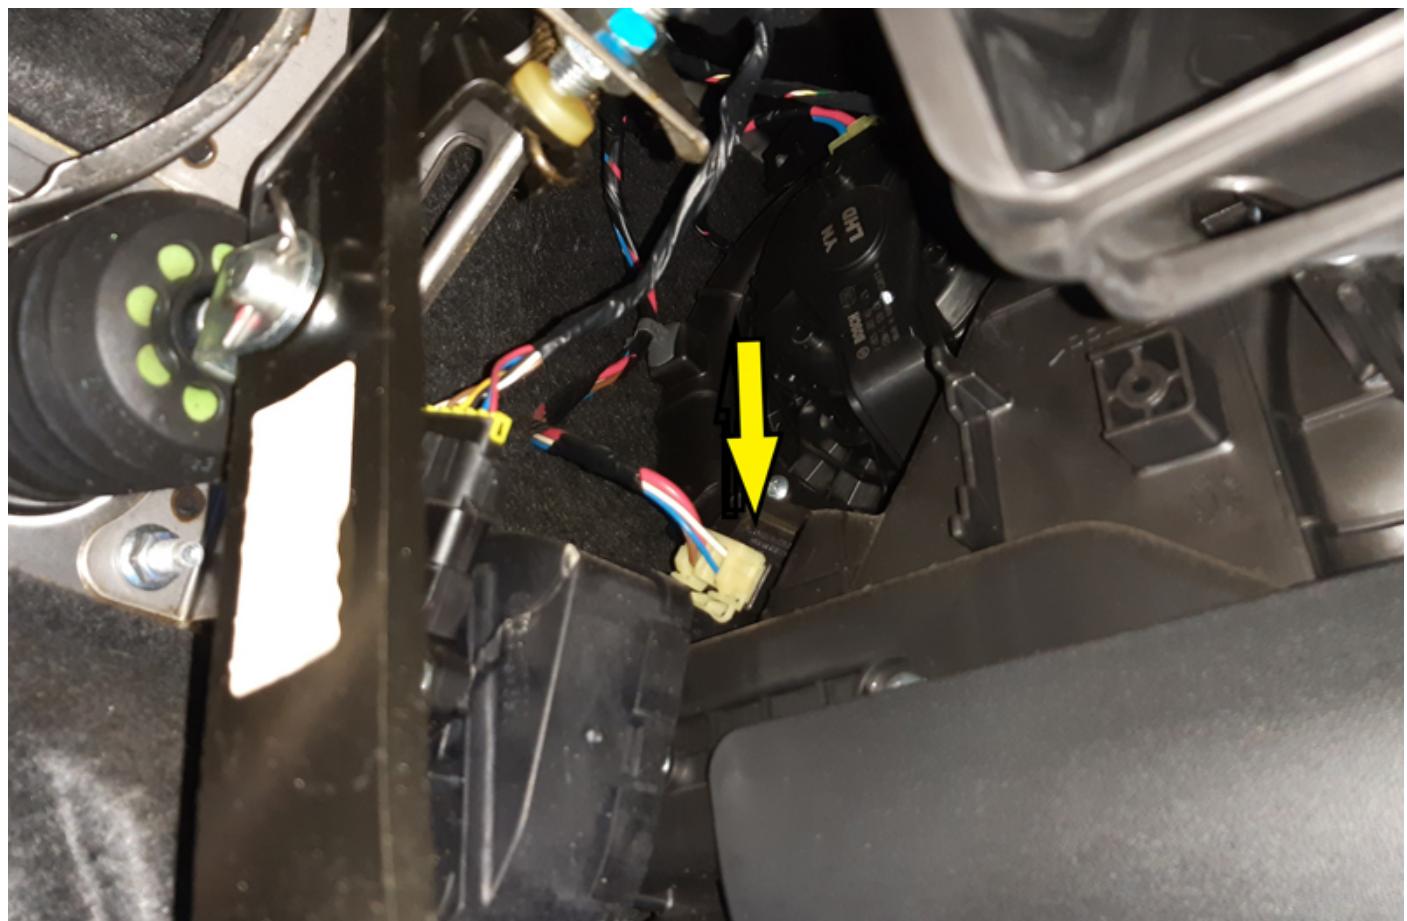
Nos veículos supracitados, equipados com ar condicionado manual, pode acontecer que a ventoinha do habitáculo funcione apenas no nível máximo (velocidade máxima do ar). Na grande maioria dos veículos, isto significa que o regulador da ventoinha (resistência) está com defeito. O mesmo acontece com estes veículos. Contudo, contrariamente ao que acontece nos outros veículos, o acesso ao regulador não é feito através da zona dos pés do passageiro, mas através da zona dos pés do condutor (Figura 1).
