# **Lancia Ypsilon 843 — Falha de funcionamento “Terceira luz de travão” | HELLA**

**Ypsilon 843**

**Ano de fabrico: 2003–2011**

**Falha de funcionamento “Terceira luz de travão”**

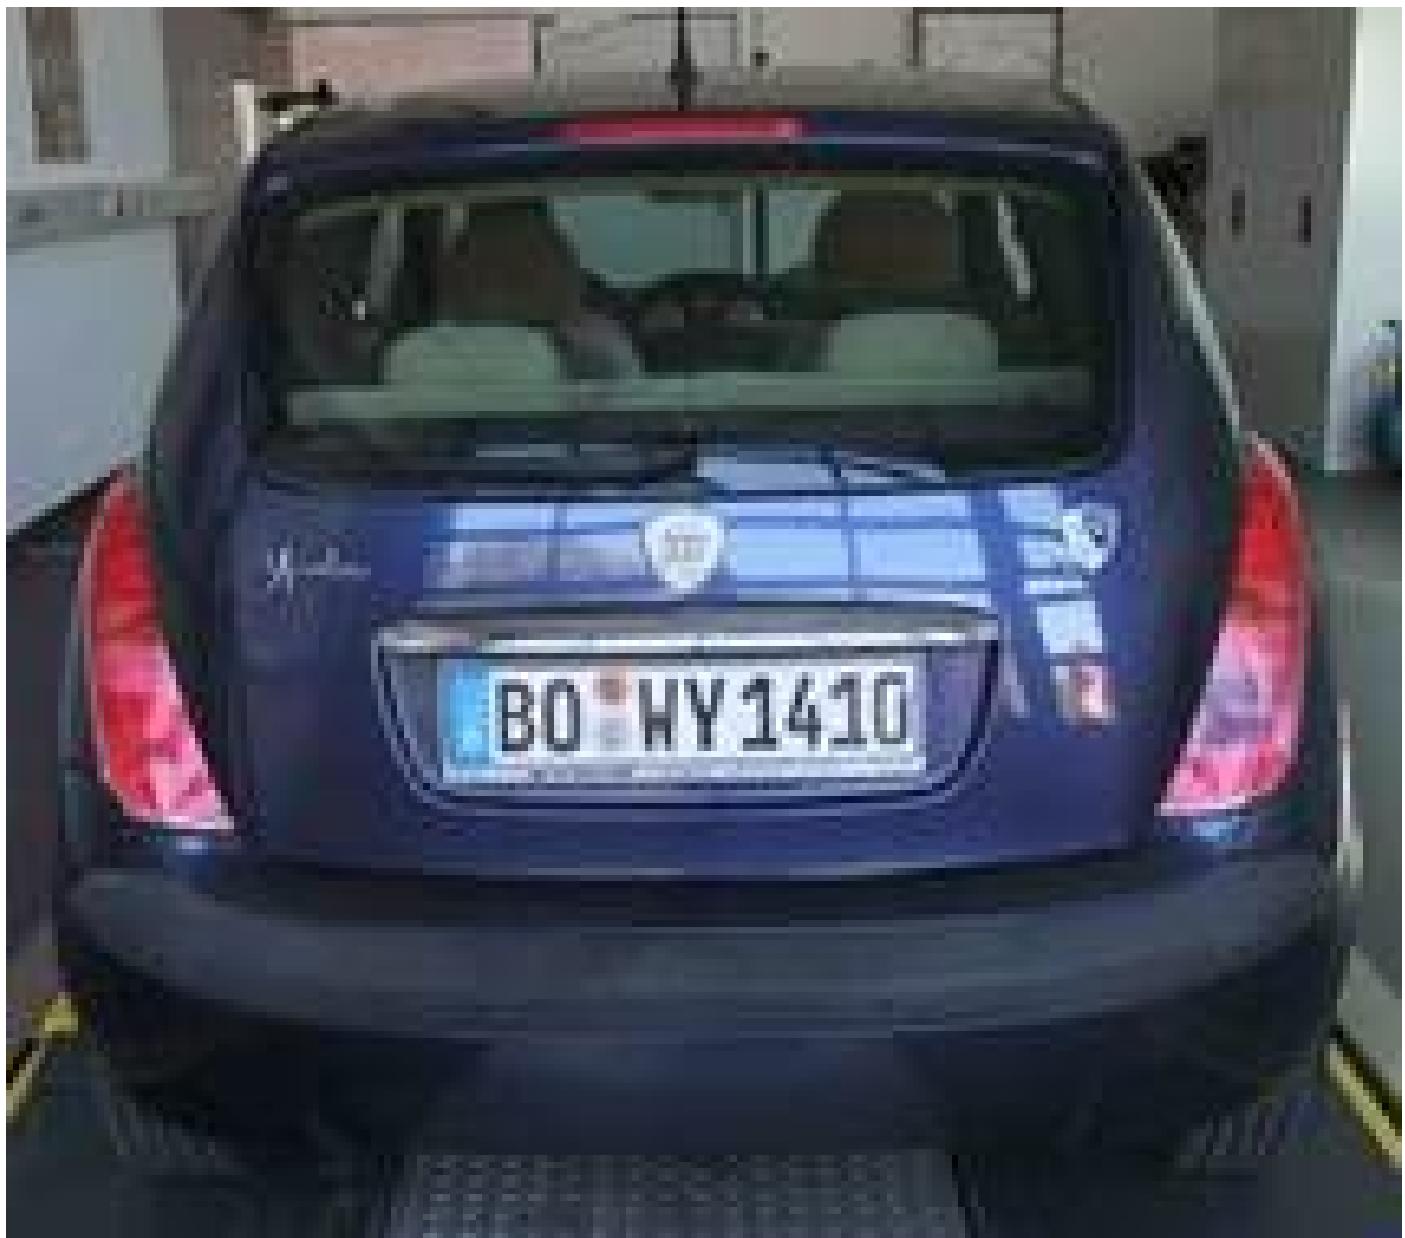
Fig.1

Se, no Lancia Ypsilon (Fig. 1), for detetado um defeito ou uma falha parcial (Fig. 2) na “terceira” luz de travão, a causa podem ser lâmpadas defeituosas.

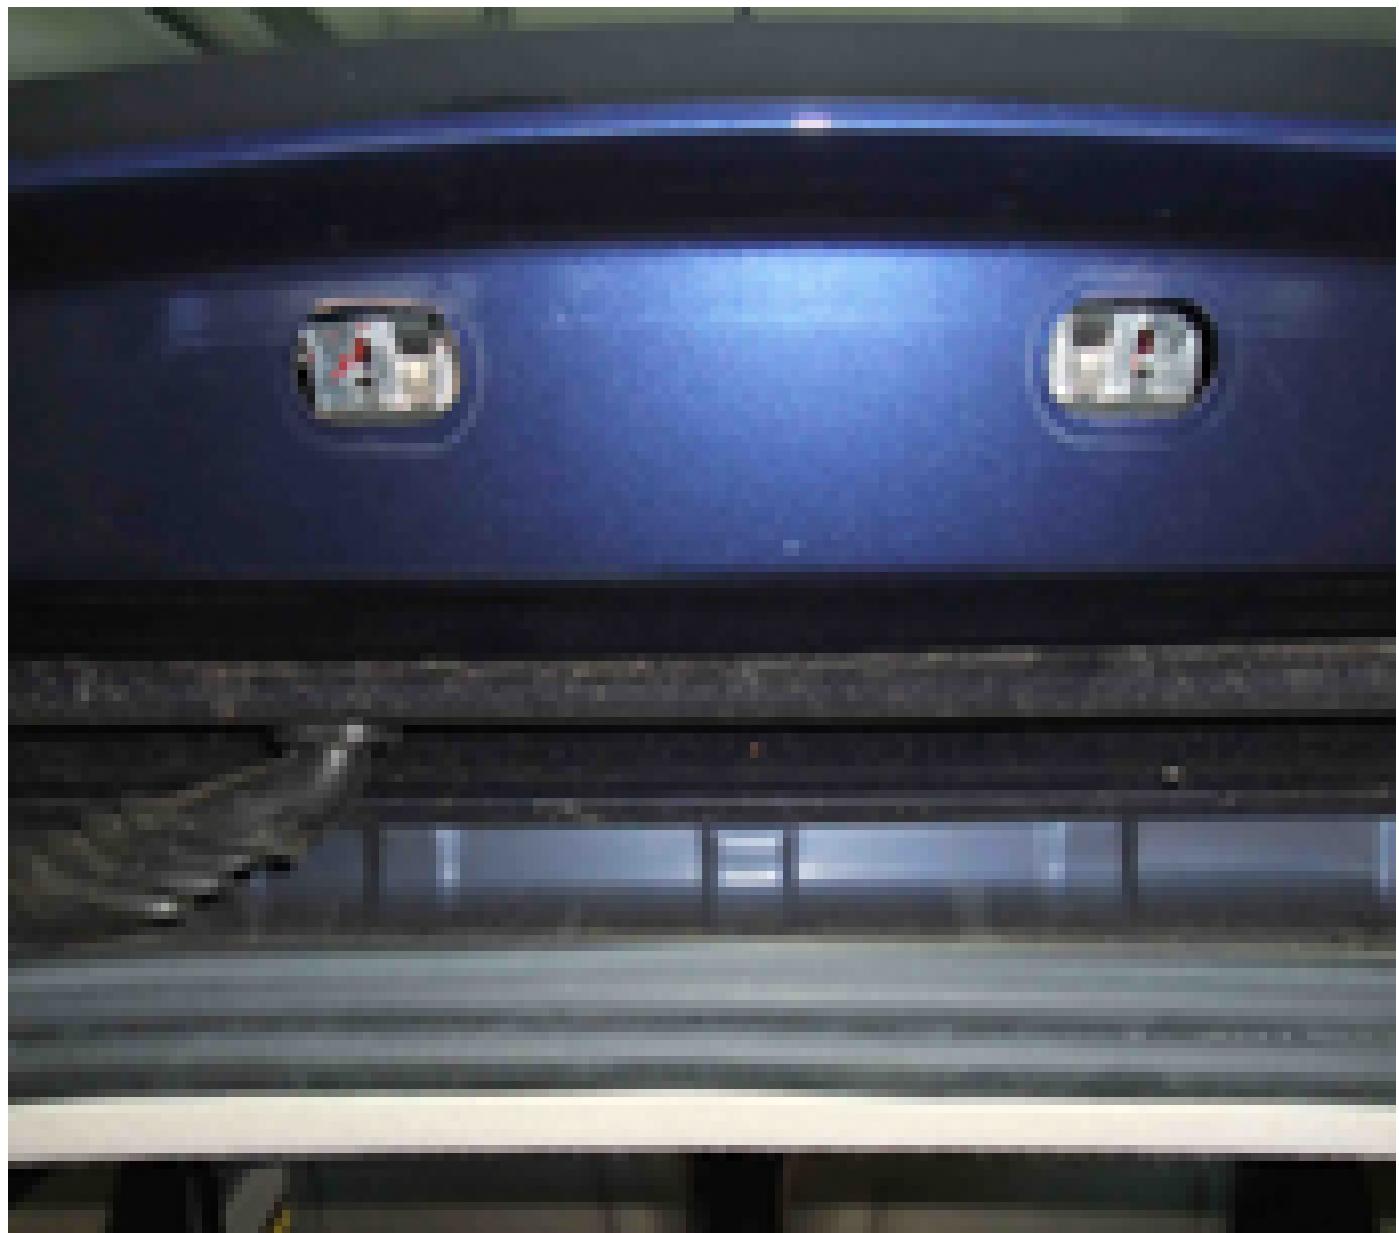
Fig.3

- Desconectar a tensão elétrica do sistema.
- Desmontar a luz de travão com defeito. Para isso, remover as coberturas (Fig. 3) e desbloquear os cliques (Fig. 4).
- Em seguida, retirar a unidade de luzes (Fig. 5) e remover o conector.

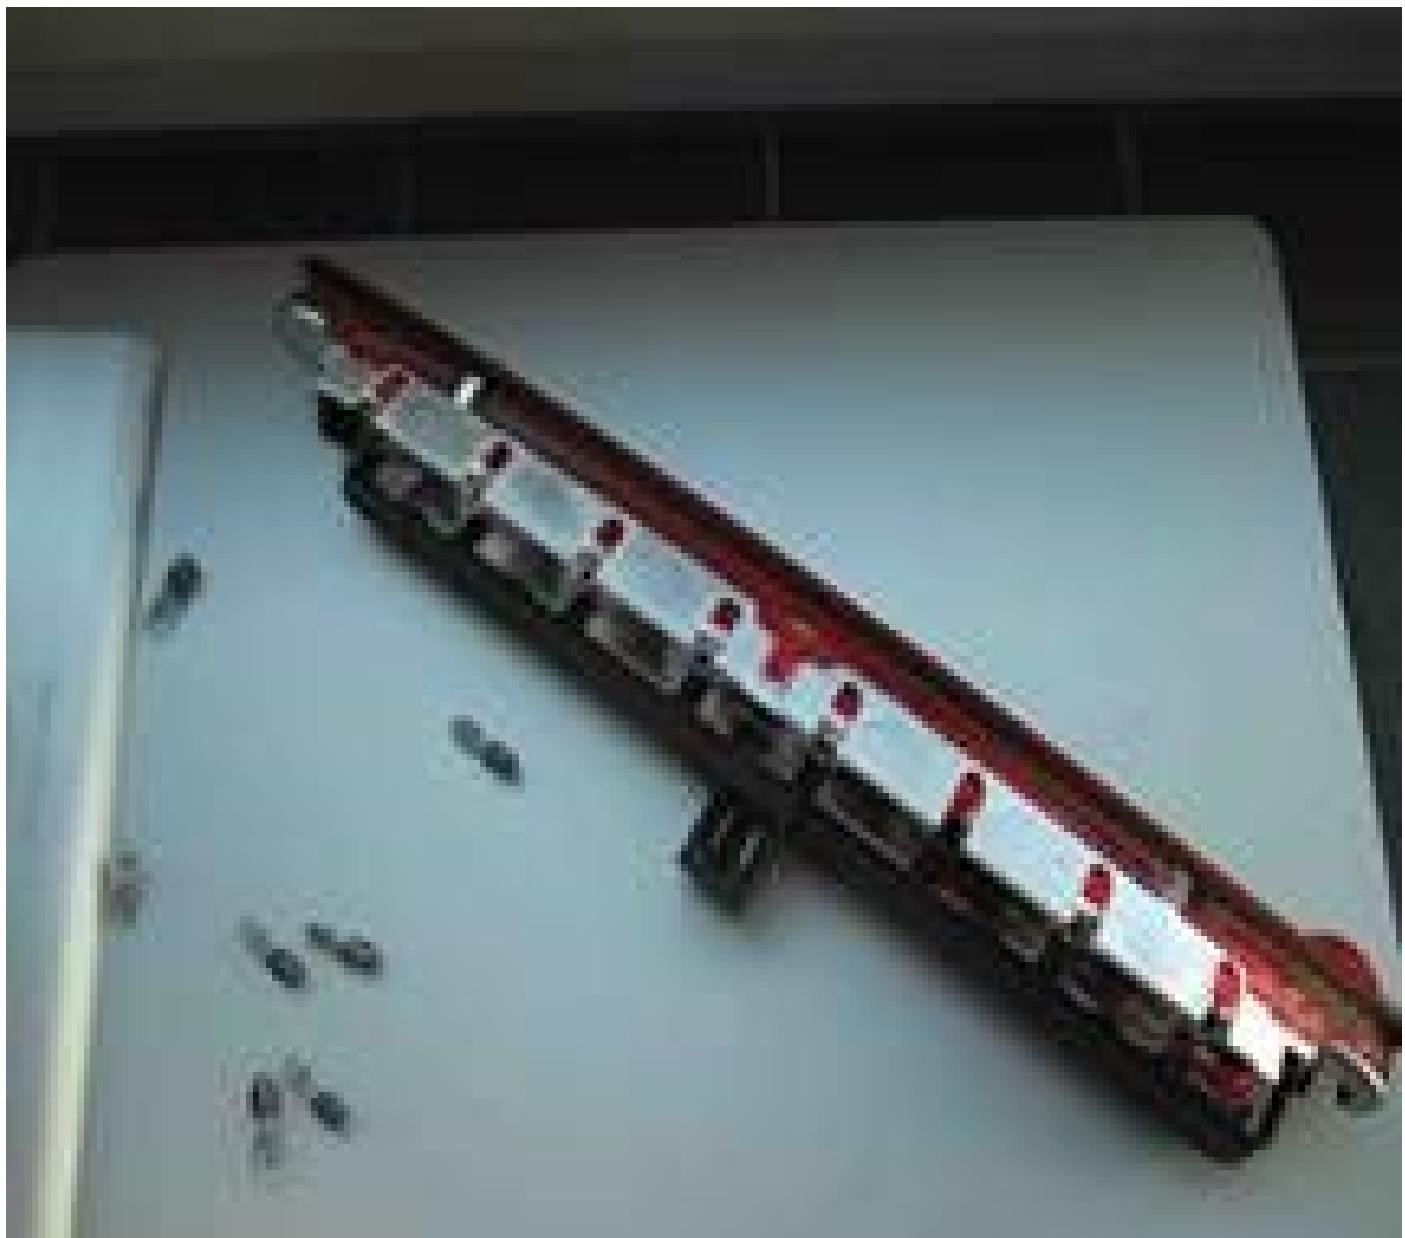
Fig.6

- Separar o suporte das lâmpadas do alojamento
- Desmontar e substituir as lâmpadas incandescentes com defeito
- Voltar a montar e instalar a terceira luz de travão pela ordem inversa.

Para se conseguir uma iluminação consistente, recomendamos a substituição de todas as lâmpadas incandescentes neste contexto.
