# **Mercedes-Benz Classe A — Luz traseira com iluminação fraca | HELLA**

Ano de fabrico: 2004–2009

## **Luz traseira com iluminação fraca**

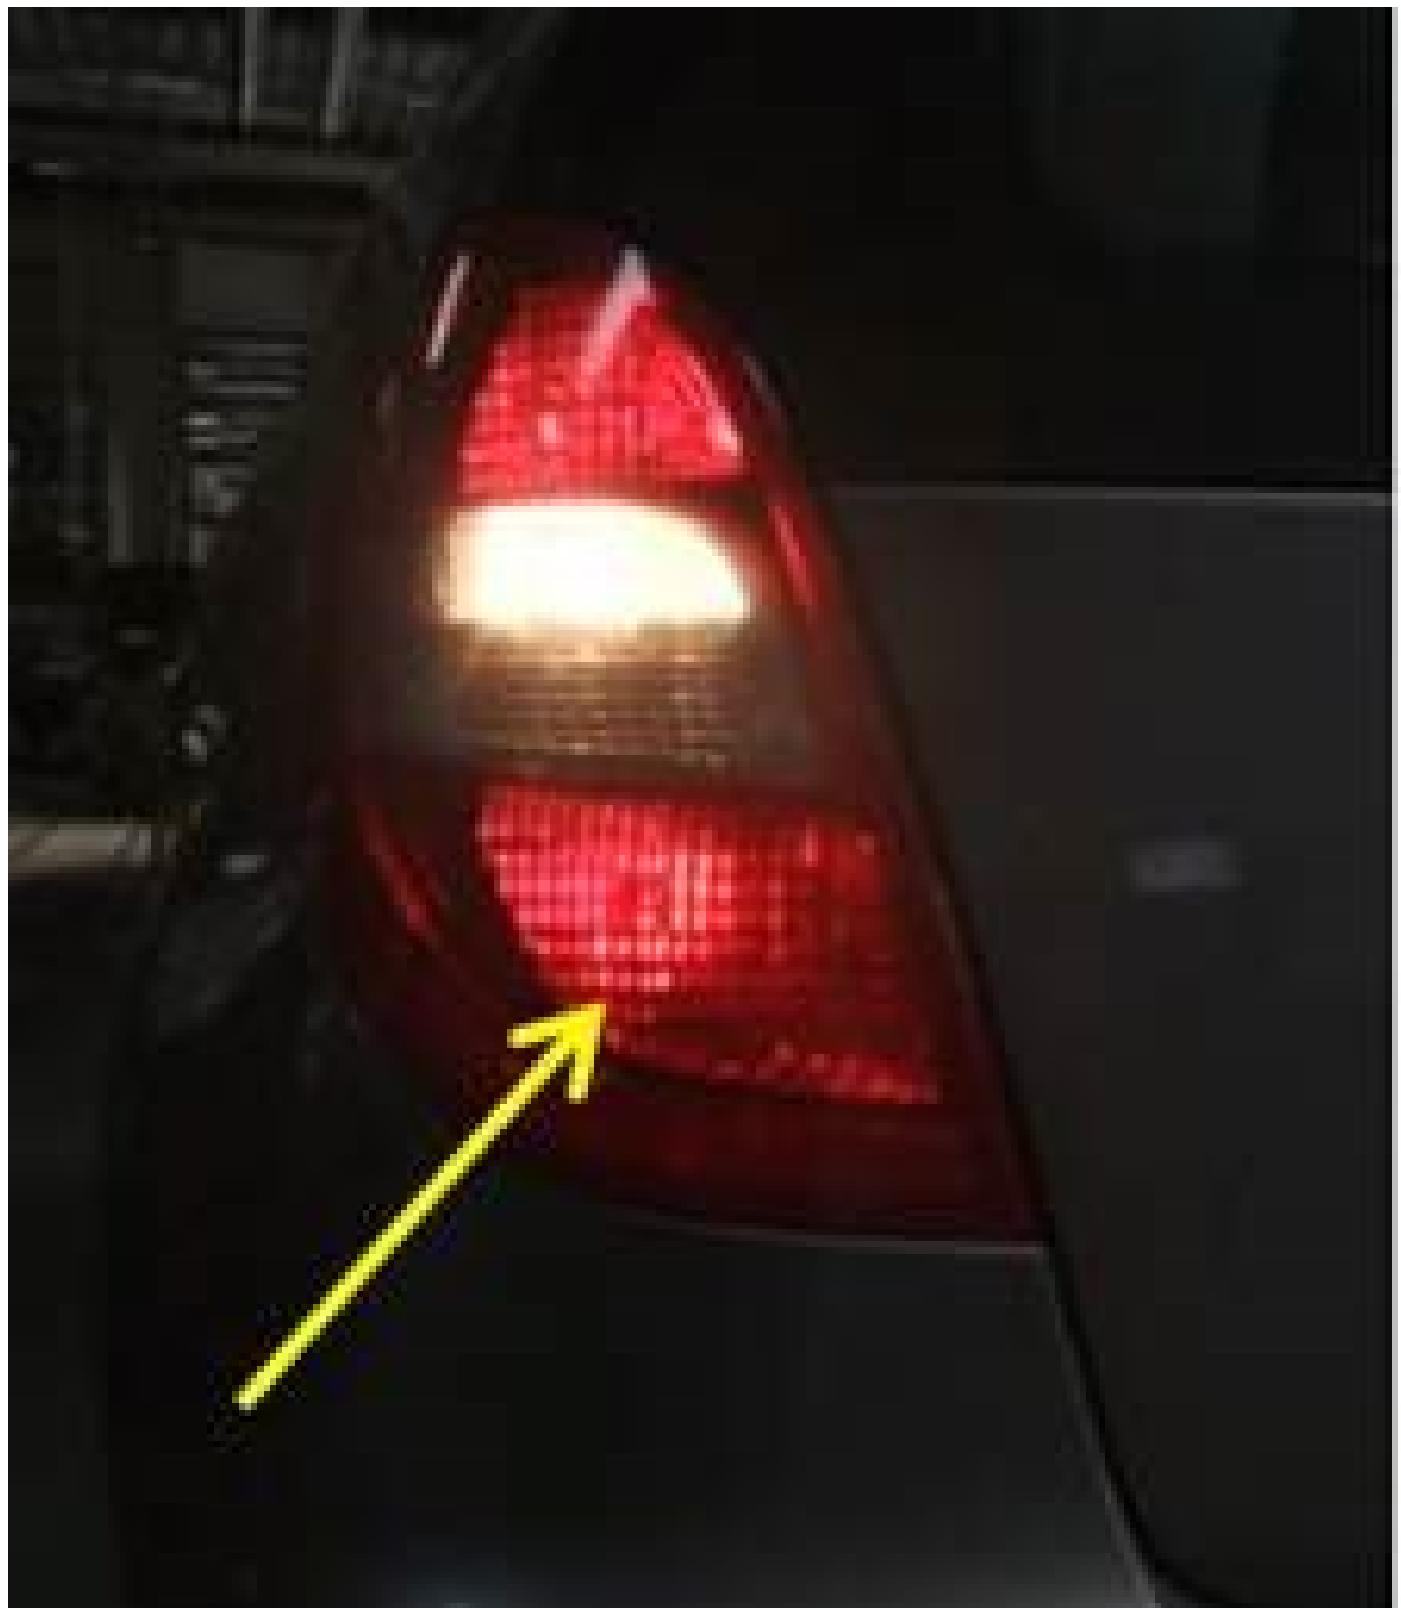
Fig.2

- OK\_após a reparação.

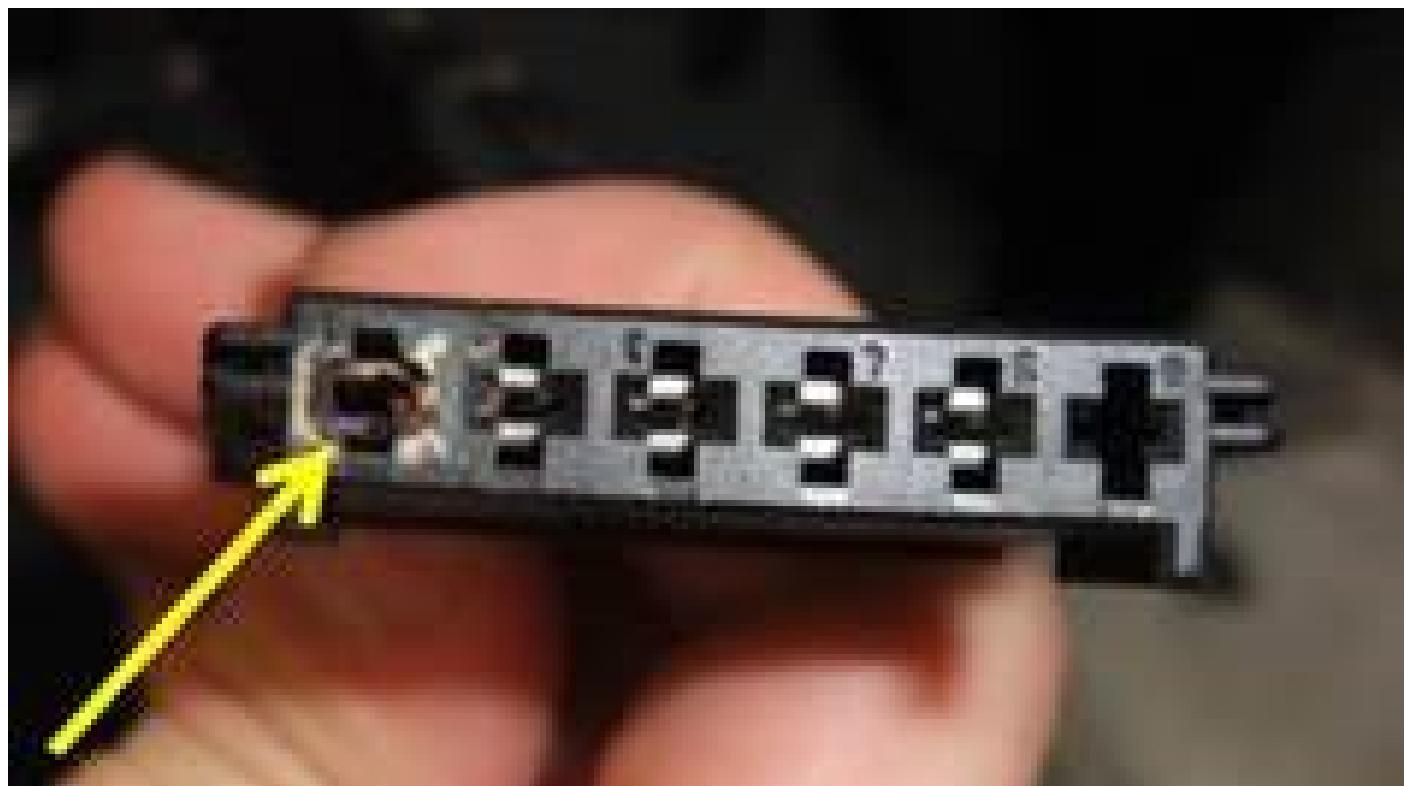
Fig.3

ver Terminal queimado. (Fig. 3).

- Abrir a porta da bagageira do veículo
- Desencaixar a tampa esquerda e/ou direita (pilar C) utilizando, por exemplo, uma cunha longa.
- Abrir a tampa do compartimento porta-objetos esquerdo e/ou direito na bagageira.
- Retirar o kit de primeiros socorros e a bomba de ar elétrica do compartimento porta-objetos esquerdo na bagageira (luz traseira esquerda)
- Rebater o compartimento porta-objetos direito na bagageira para dentro (luz traseira direita).
- Desconectar a conexão de ficha elétrica
- Verificar os cabos elétricos, conectores, contactos e a luz de marcha-atrás quanto a outros danos,

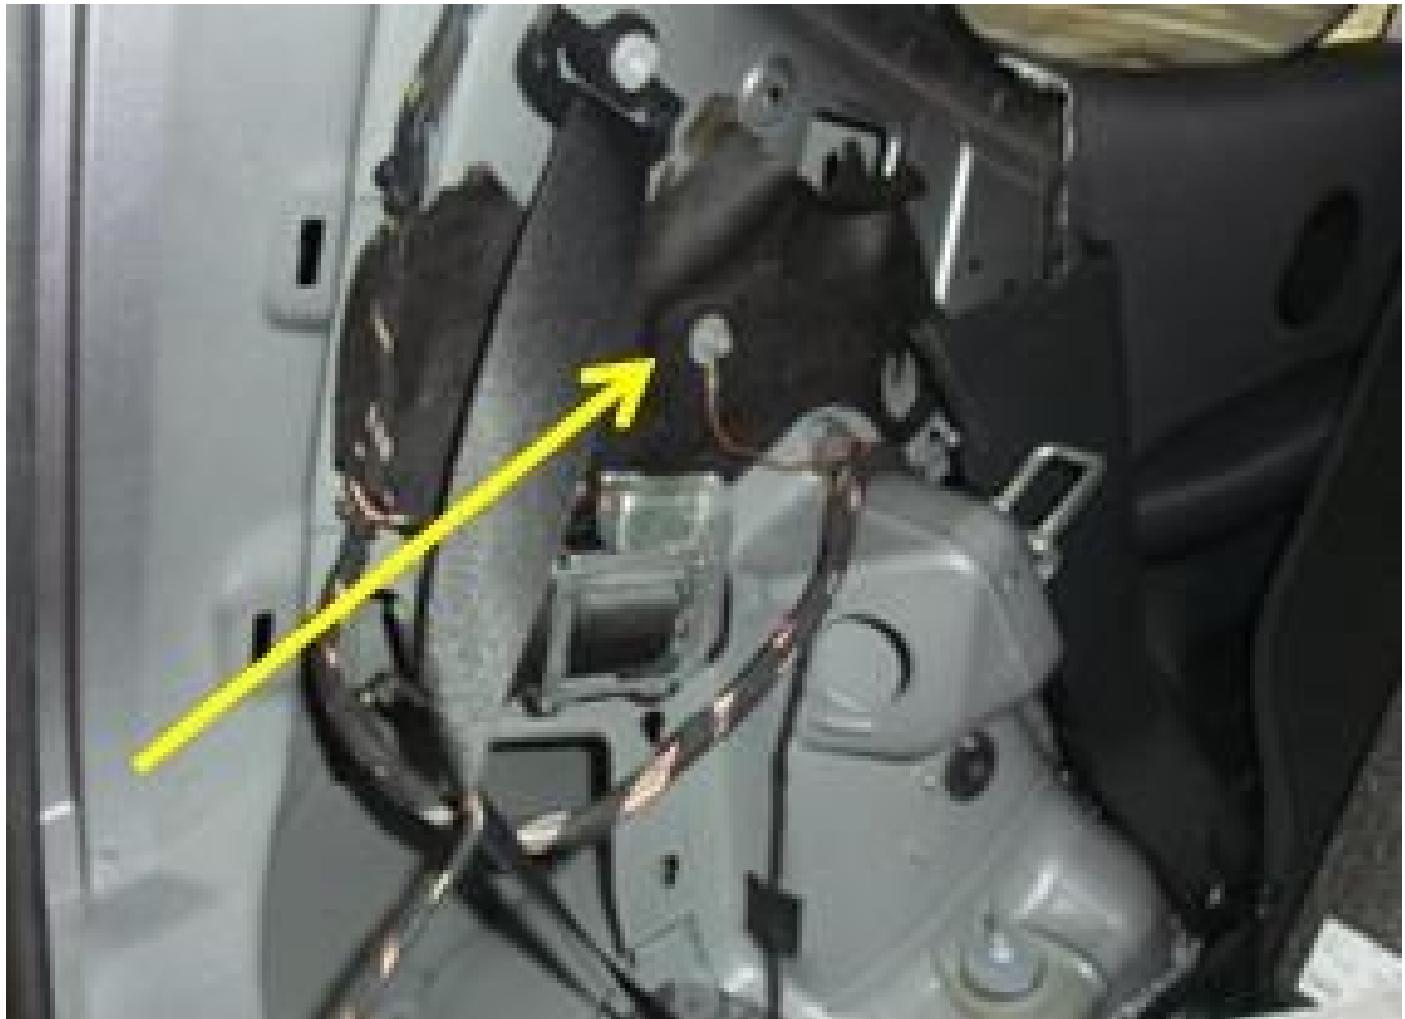
Fig.4

- Verificar a ligação de massa correta; (evitar corrosão/resistência de transição), ver Fig. 4.

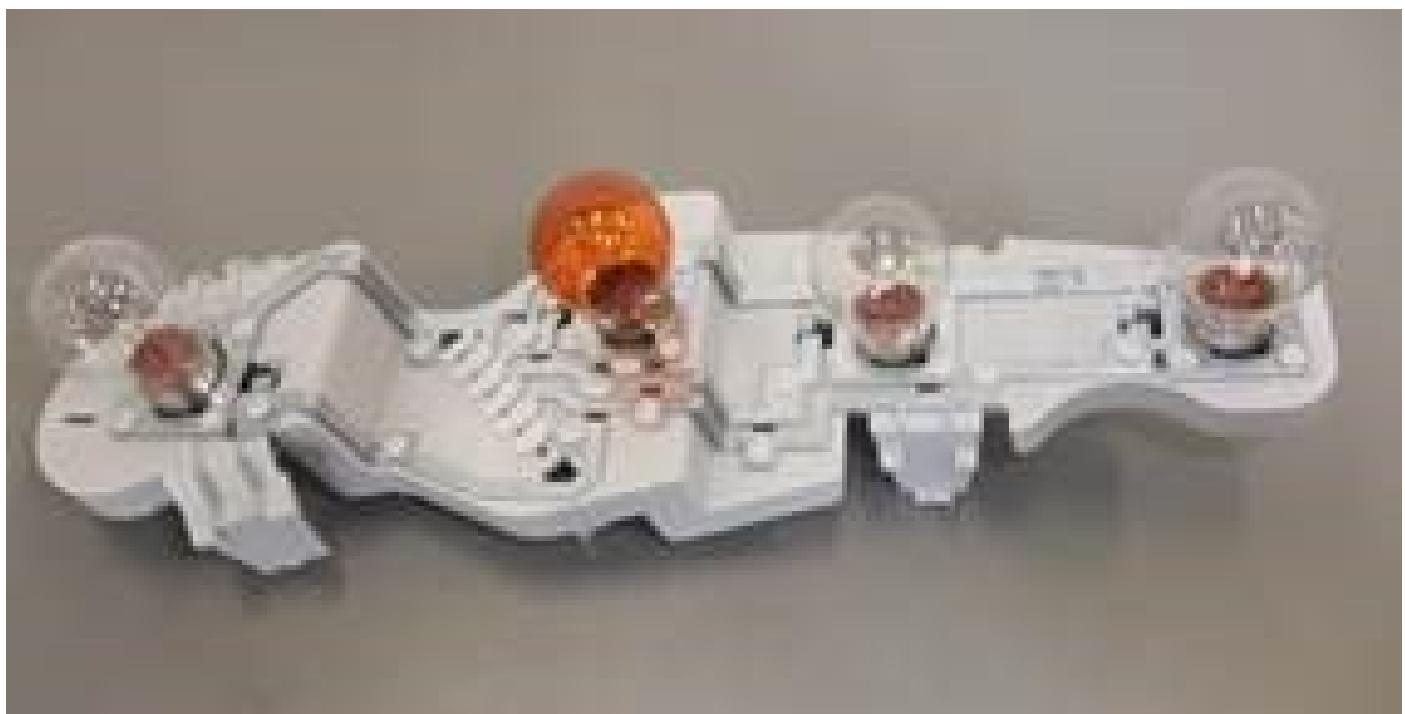
Fig.5

Trocar o suporte das lâmpadas; substituir respetivamente o conector, os contactos de conector e o cabo de ligação elétrico. (Fig. 5)

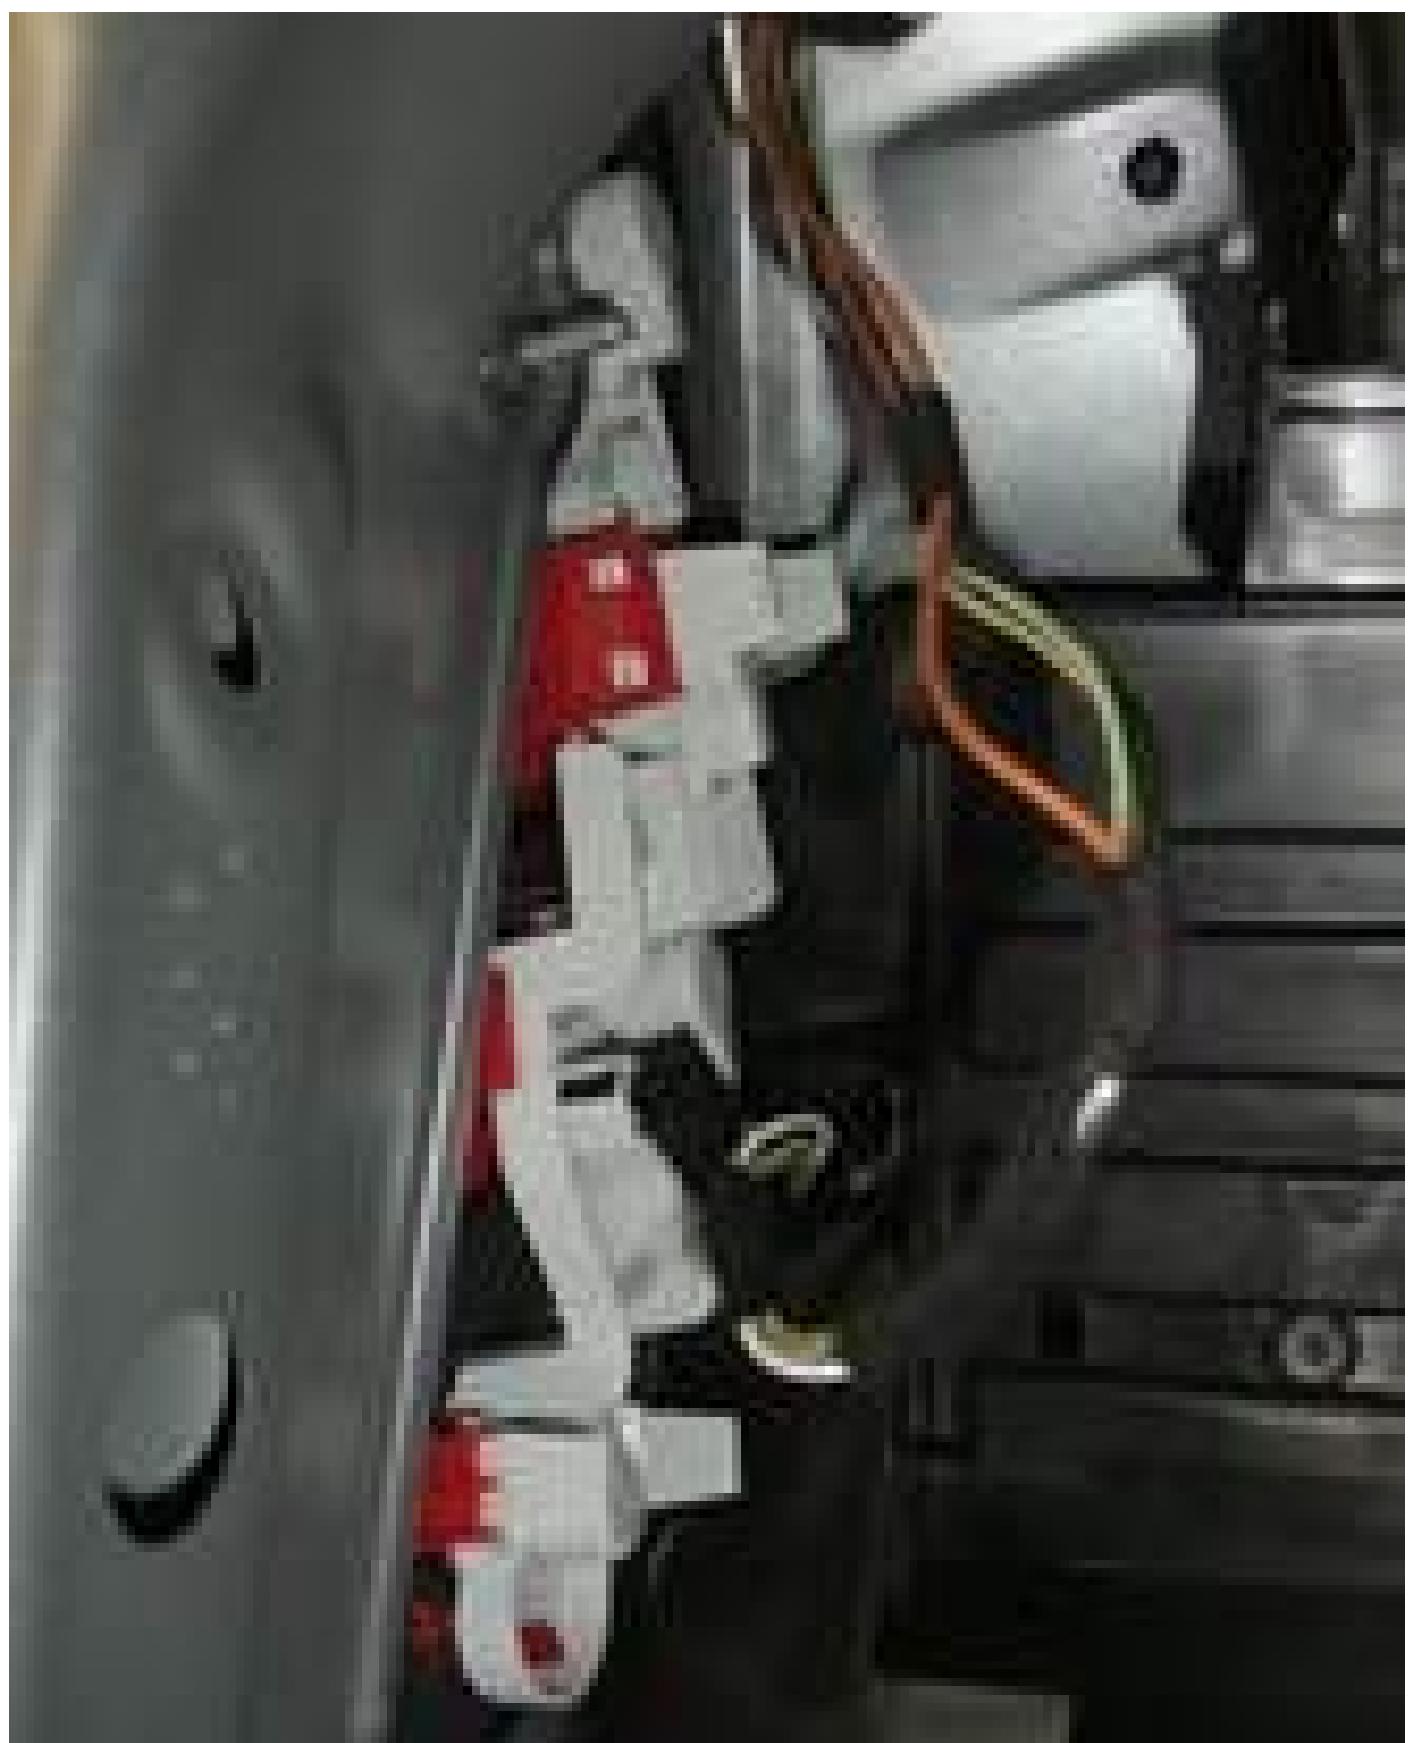
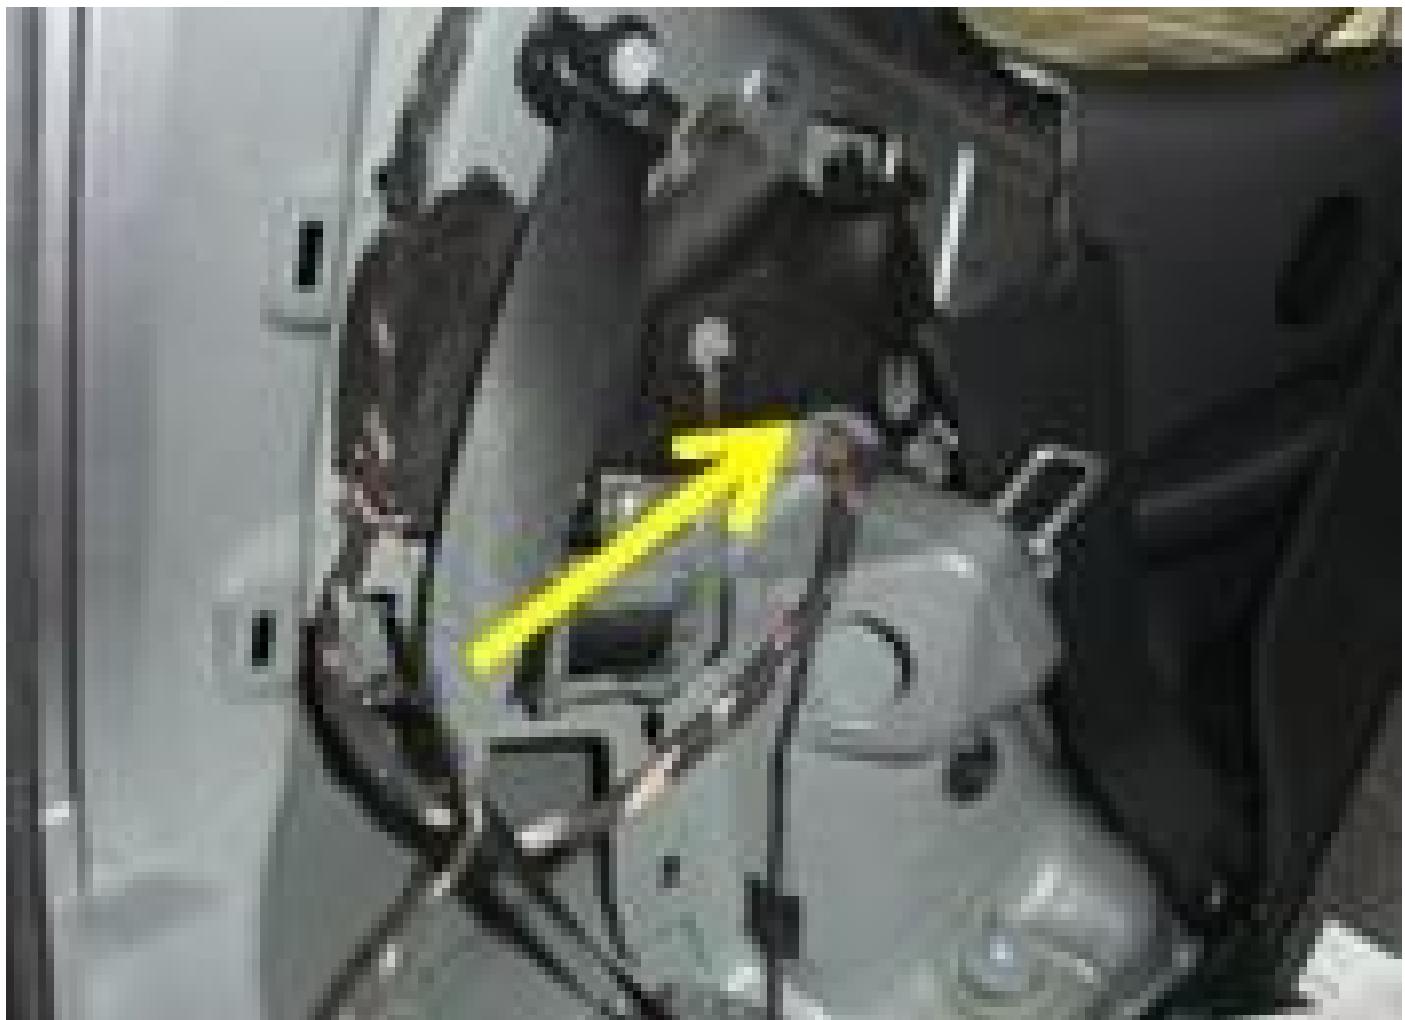
Fig.6

Montagem na ordem inversa.(Fig. 6)

Realizar um teste de funcionamento.

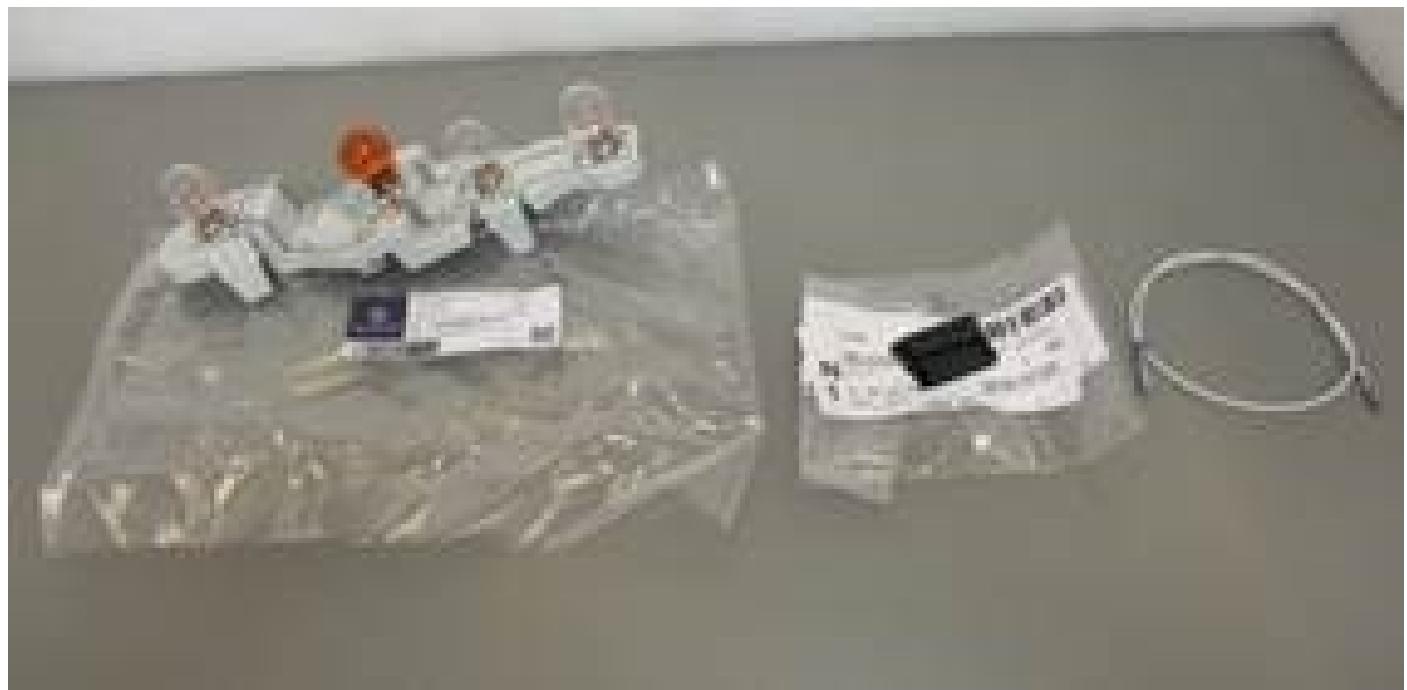
Fig.7

Para esta reparação, o fabricante automóvel disponibiliza os seguintes componentes:(Fig. 7)

- Example: A160 m.y. 2009
- Exemplo: A160 ano de fabrico 2009
- Suporte das lâmpadas: A169 820 0777
- Conector: A 037 545 3528
- Cabo de reparação: A 000 540 2905
