Mercedes-Benz-E-class-Lâmpada de controlo do motor acende | HELLA

Classe E (W 211)

Todos os veículos com código do motor 642.xxx

Lâmpada de controlo do motor acende

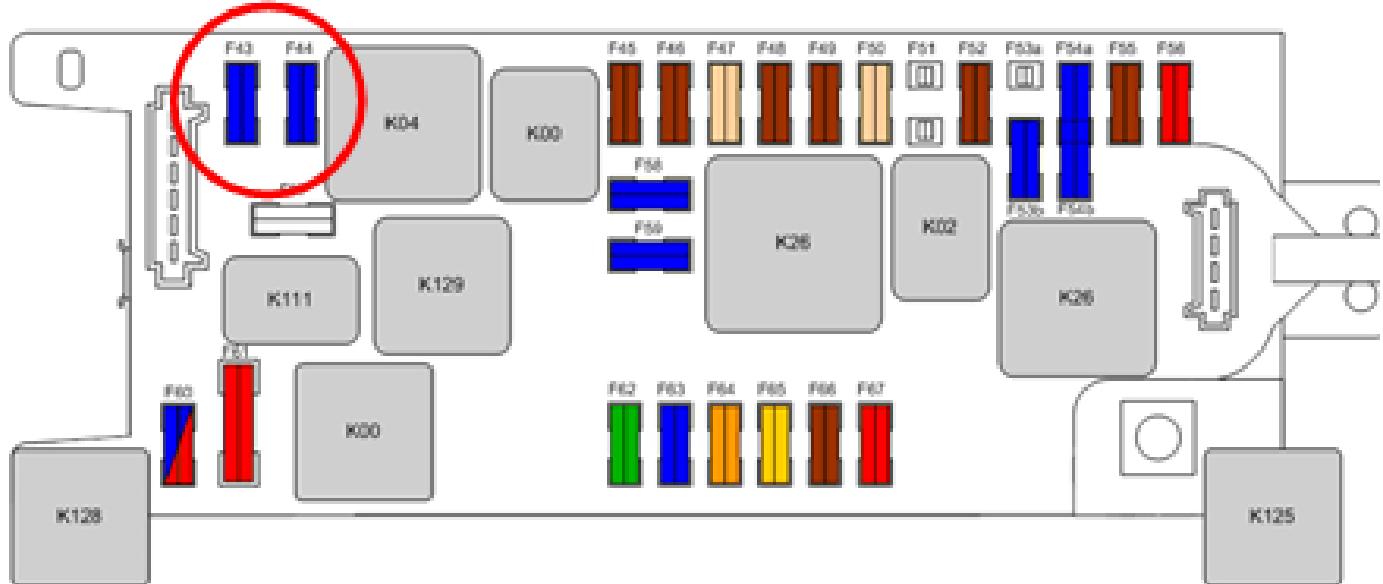
Fig. 1

Se o cliente reclamar a avaria supracitada, uma possível causa pode ser o servomotor das tampas de rotação (v. Fig 1.). Através do tubo do ar do turbocompressor, pode passar óleo para o servomotor. Eventualmente pode ser provocado um curto-círcito dentro do servomotor. Consequentemente o motor avança para o modo de emergência e são registados códigos de avaria relativos ao servomotor. Além disso, os fusíveis para a regulação do motor podem queimar (F43, F44, Fig. 2). Estes encontram-se na caixa dos fusíveis no compartimento do motor. A caixa de fusíveis encontra-se no canto dianteiro esquerdo, junto da chapa de proteção. Neste caso é necessário substituir o servomotor. Além disso, devem ser eliminados os restos de óleo no tubo do turbocompressor e devem ser substituídos os fusíveis. Apagar os códigos de avaria após a reparação.
