Opel Astra J — A luz de controlo do airbag acende | HELLA

A luz de controlo do airbag acende

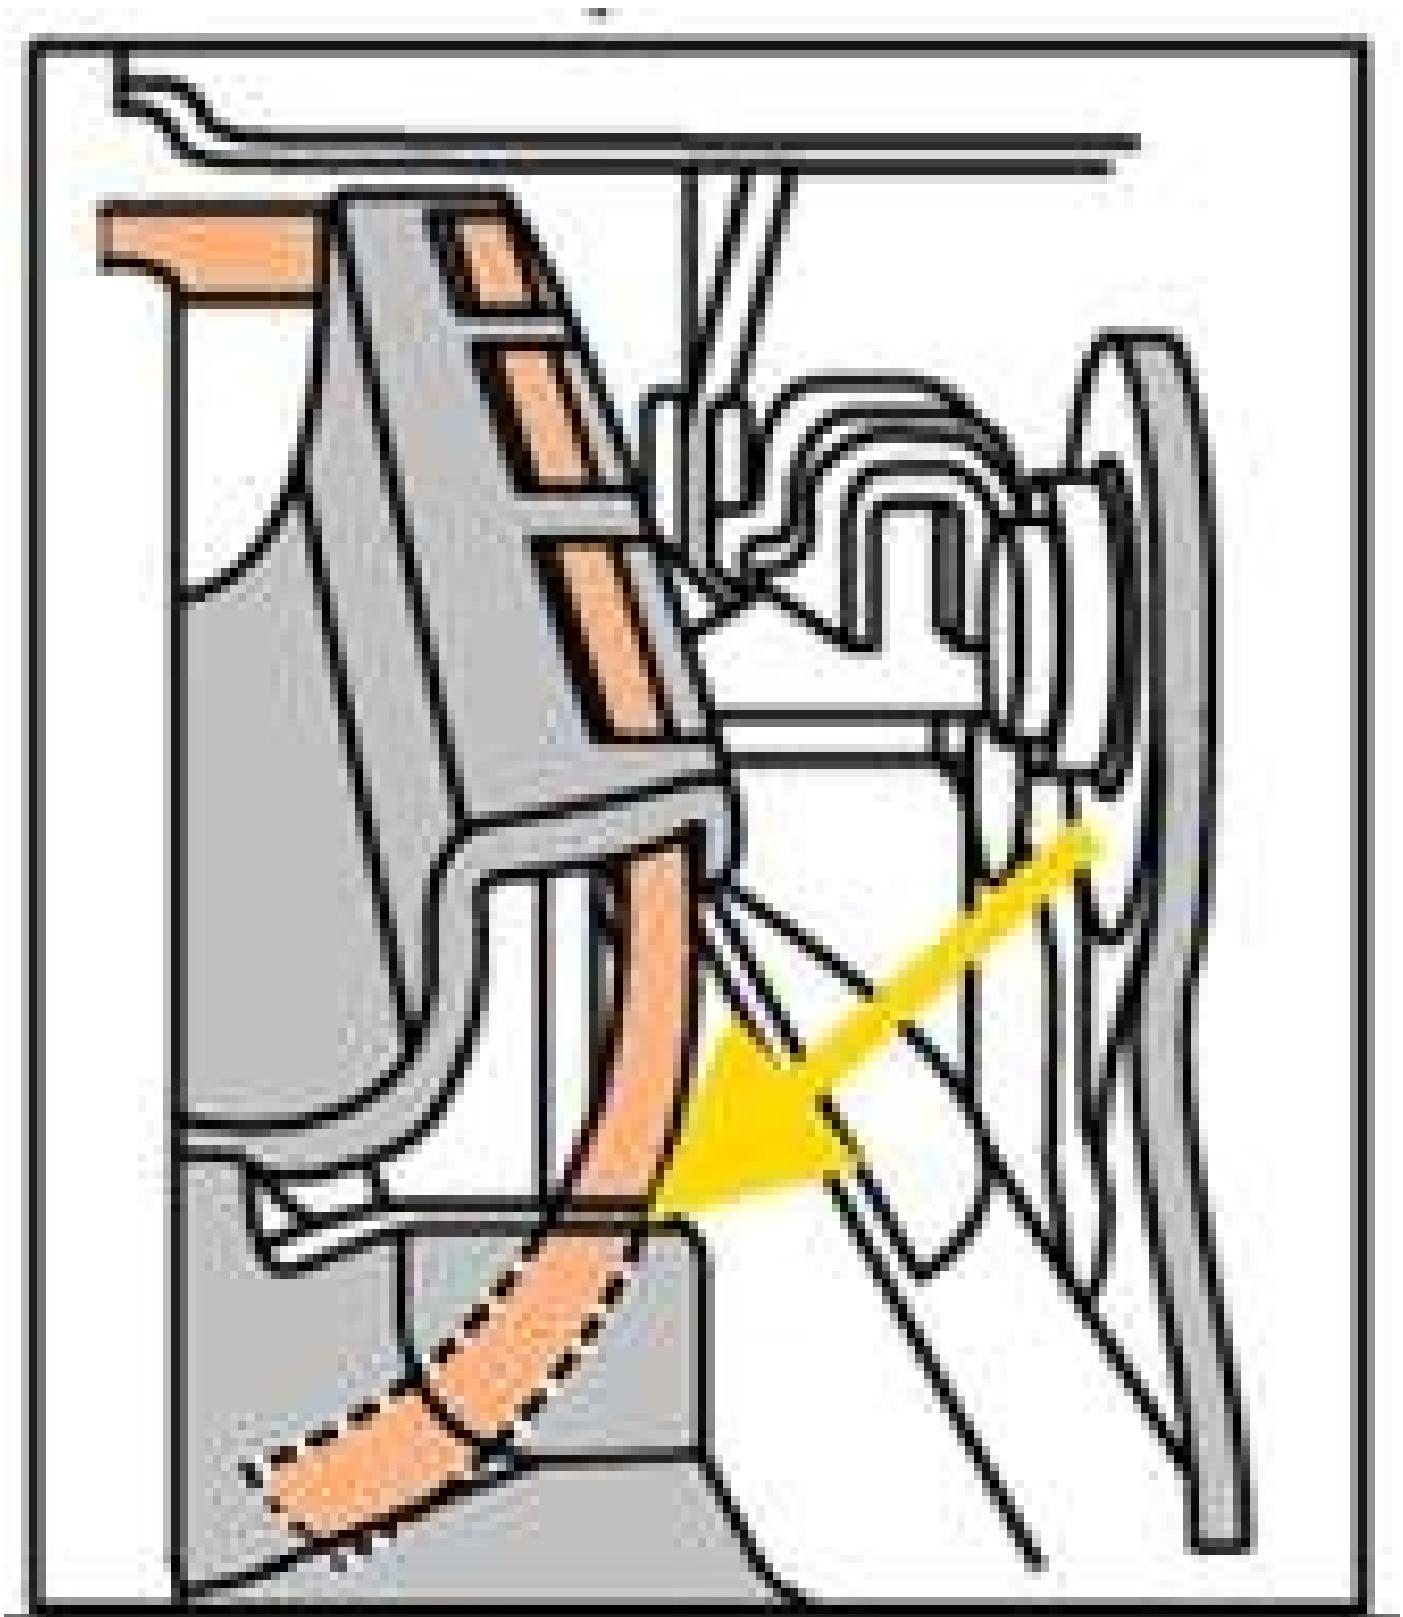
Figure 1

Este erro pode dever-se a um dano no chicote de cabos do sistema de airbag (na área do sistema de calhas do ajuste do banco dianteiro).

Um chicote de cabos incorretamente instalado (marcação, Figura 1) pode danificar cablagem.

Verificar o chicote de cabos quanto a danos. Prestar especial atenção a pontos de fricção.

- Substituir a unidade de pré-tensor do cinto de segurança
- Instalar novamente o chicote de cabos e fixar (assegurar uma instalação correta do chicote de cabos)
