# Opel Astra K — Avaria da direção assistida

## Ficha técnica

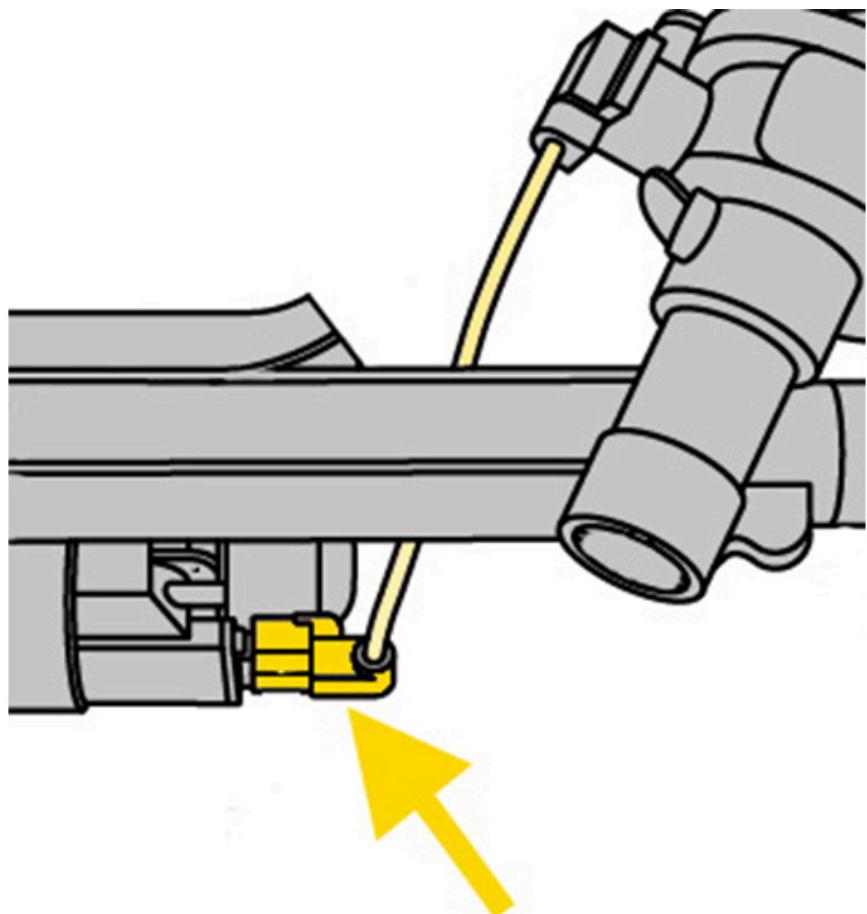
Nos veículos supracitados, é reclamada a seguinte problemática: a direção do veículo está “pesada”.br/>  
A causa deste problema reside numa ligação insuficiente entre o sensor do ângulo de viragem e a cablagem (ver figura).br/>  
Para resolver o problema deve proceder-se do seguinte modo:br/>Primeiro, desconecte o conector e verificá-lo quanto a sujidade ou danos e, se necessário, limpe-o e repare-o de acordo com as instruções do fabricante. Em seguida, volte a conectar a ficha, certificando-se do encaixe correto do mesmo.br/>  
Posteriormente, deve ser efetuada uma leitura dos códigos de erro, assim como uma prova de estrada para verificar a medida.
