Opel Corsa B Solavancos do motor durante a marcha, ralenti irregular | HELLA

Opel Corsa B

Código do motor: X12XE (1997 até 2000)

Solavancos do motor durante a marcha, ralenti irregular.

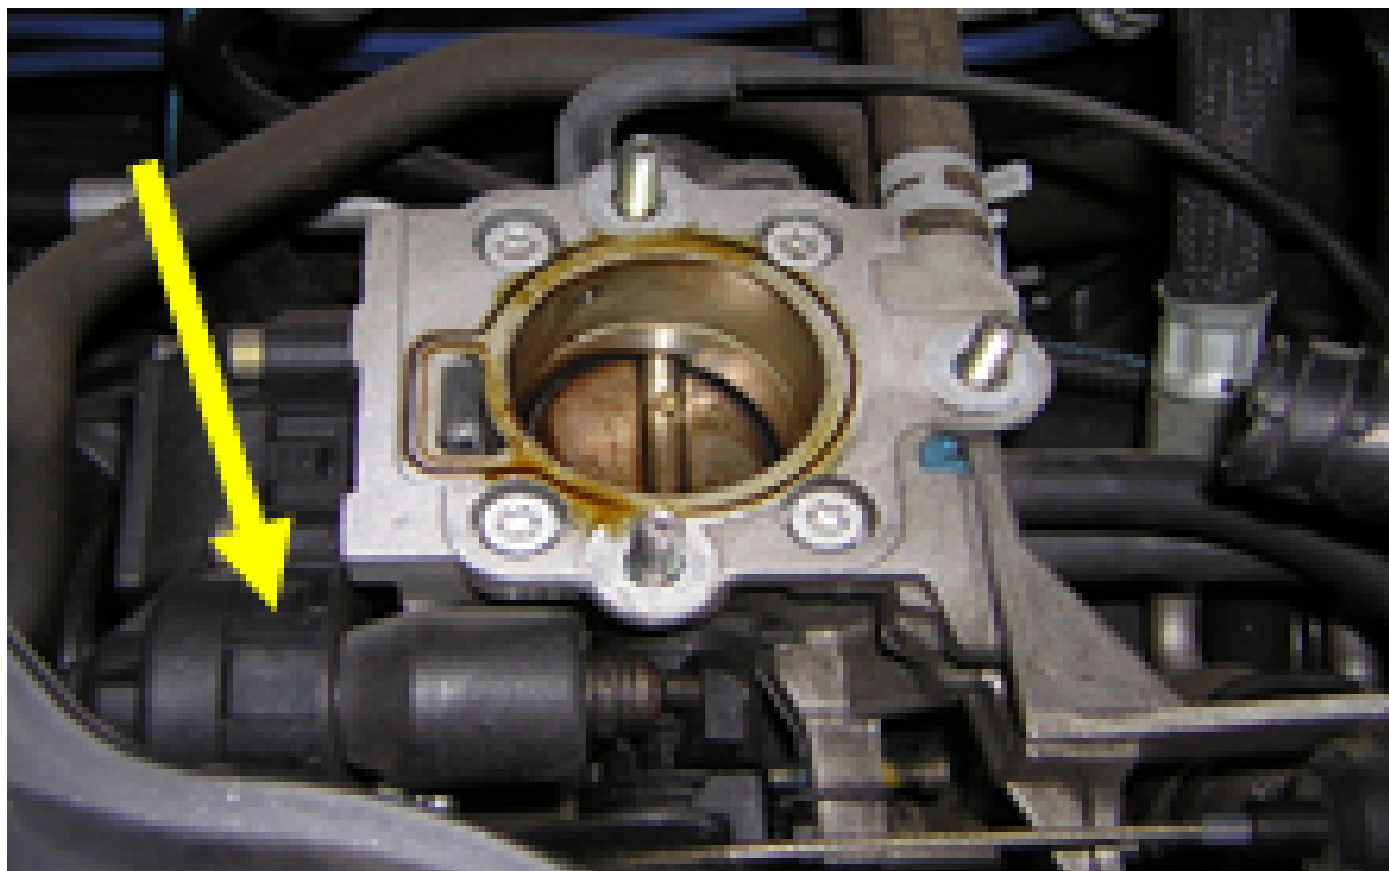
Podem ser detetadas as seguintes reclamações:- Rotação inconstante ao ralenti (+/- 100 rpm).- Solavancos do motor ao ralenti.- Motor não acelera corretamente.- Solavancos do motor ao soltar o pedal do acelerador.Eventualmente pode acender a luz de controlo do motor(Figura 1) e pode ser registado o erro P0505 (Figura 3).
