Opel Corsa D — Chiadeira durante a travagem | HELLA

Corsa-D

Front brake system

Squeaking noises when braking

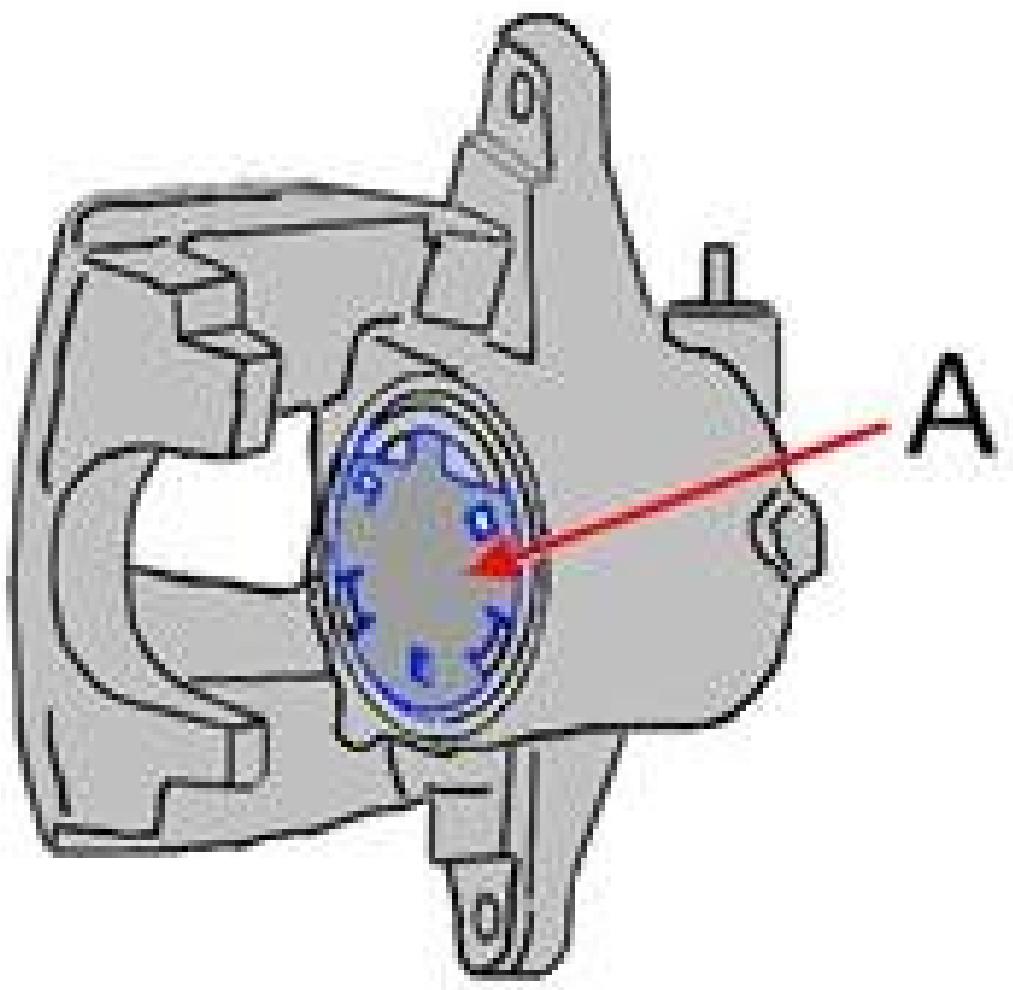
If the symptom specified above cannot be allocated to any detectable defect on the wheel brake, one possible cause of this is an insufficient decoupling between the brake pad and the brake caliper. For improving comfort, the vehicle manufacturers have installed so-called "Piston Caps" in the piston (A) of the brake calipers.

In case of a complaint, this must be checked and renewed where appropriate. On vehicles affected without "Piston Caps", these can be retrofitted.

These additional "Piston Caps" (B) have been introduced to the production from the following chassis numbers.

Spare part number "Piston Cap": Opel 93169307
