# Opel Insignia — Falha de funcionamento da porta da bagageira

Fabricante	Opel
Modelo	Insignia A
Motor	2.0 CDTI
Ano de fabrico	2014 até 2017
Sintoma	Falha de funcionamento do elevador da porta da bagageira
Ferramenta HGS recomendada	mega macs X

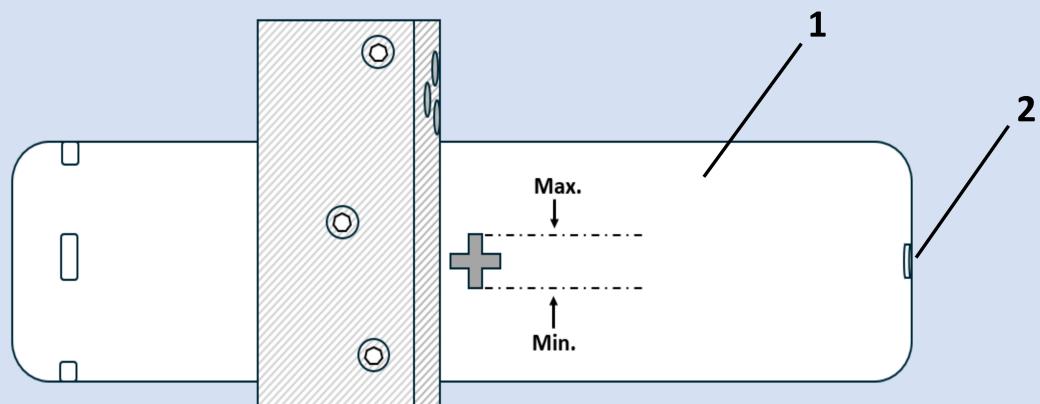
A bomba hidráulica está instalada atrás do revestimento lateral, à direita, no compartimento de bagagens. Para efetuar corretamente a compensação do nível de óleo, o componente tem de ser desmontado do veículo de acordo com as especificações do fabricante e colocado

horizontalmente sobre o sinal “+” do reservatório de compensação (1), numa superfície plana e limpa. Deixe a bomba repousar nesta posição durante um minuto. O nível do óleo deve estar na marcação “Máx.” após o tempo de espera especificado. Se não for esse o caso, o nível de enchimento tem de ser corrigido.

Para isso, rodar a unidade de bomba com o parafuso de enchimento (2) para cima e soltá-lo. Encher com o óleo hidráulico aprovado pelo fabricante até à marcação de nível de enchimento “Máx” especificada. Assegurar que não entra sujidade no recipiente durante o processo de enchimento. Volte a apertar o bujão roscado e volte a montar a bomba sem o revestimento para o teste de funcionamento. Ao acionar repetidamente a porta da bagageira, o sistema volta agora a ser enchido com óleo.

Em seguida, controle novamente o nível do óleo no reservatório de compensação. Se necessário, é necessário adicionar novamente óleo e voltar a mover a porta da bagageira. Após estas medidas, a porta da bagageira deve voltar a abrir e a fechar sem problemas. Após a compensação do nível do óleo, inspecione visualmente as tubagens hidráulicas, as ligações e o amortecedor hidráulico quanto a uma perda de óleo. Se forem visíveis anomalias, os componentes com defeito têm de ser substituídos.
